CATÁLOGO DE BIENES A PROTEGER	Nº CATÁLOGO
BIENES ARQUEOLÓGICOS-ESTADO DE CONSERVACIÓN	ZASE-001

ZONA ARQUEOLÓGICA	
CONJUNTO DE ACTIVIDADES	
VIVIENDA 1	
LOCALIZACIÓN	
Cuadrícula C 8	
TIPOLOGÍA	
VIVIENDA	
CRONOLOGÍA	
XIII	
ADSCRIPCIÓN CULTURAL	
Andalusí

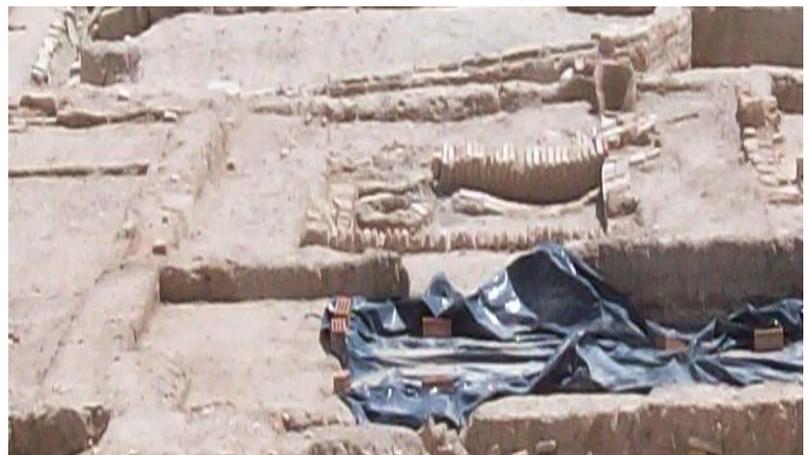
Planta de la vivienda 1

2010: "Esta vivienda se encuentra en mal estado de conservación. Localizamos desprendimientos de tierra de los muros, los ladrillos cerámicos situados en superficie se encuentran pulverulentos, así como el aljibe del patio central parte de sus mampuestos están sueltos por la ausencia de material de rejunte".

Nivel: LEVE

- Revisión de la protección con lámina de geotextil que se deteriora al estar al aire libre sin cubrir. Utilizar lámina de geotextil "Plantex Gold" .
- Control del desarrollo y crecimiento de vegetación con fumigación periódica.
- Control de la estabilidad de estructuras verticales, sobre todo cortes estratigráficos, por descalce de algunos muros.

- Limpieza, consolidación física y química de estructuras y materiales y reintegración de lagunas para mantener la estabilidad de las estructuras.

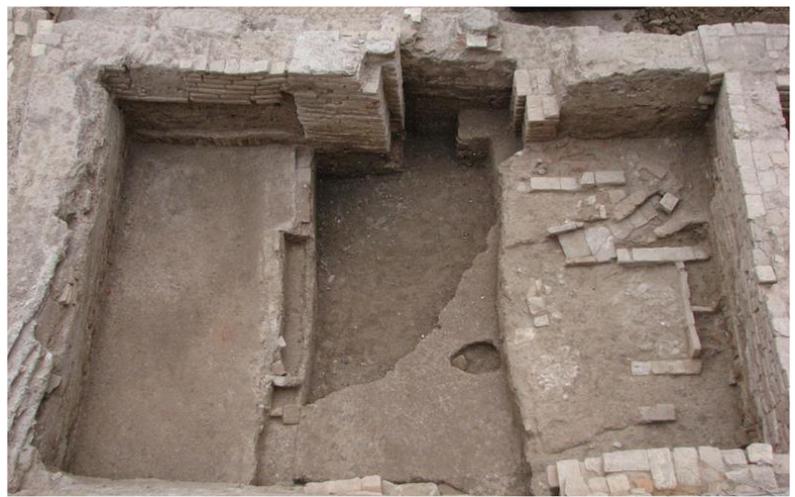
Planta de la vivienda 5

2014: "Uno de los muros de mampostería totalmente arruinado con derrumbe. Suciedad acumulada de hojas. Los geotextiles muy degradados tienen 4 años y los más nuevos ya comienzan a romperse. Los puntales interiores están sueltos y no ejercen su función. La zona interior de la casa está demasiado vaciada y ha causado el derrumbe del muro".

- Revisión de la protección con lámina de geotextil que se deteriora al estar al aire libre sin cubrir. Utilizar lámina de geotextil "Plantex Gold" .
- Control del desarrollo y crecimiento de vegetación con fumigación periódica.
- Control de la estabilidad de estructuras verticales, sobre todo cortes estratigráficos, por descalce de algunos muros.

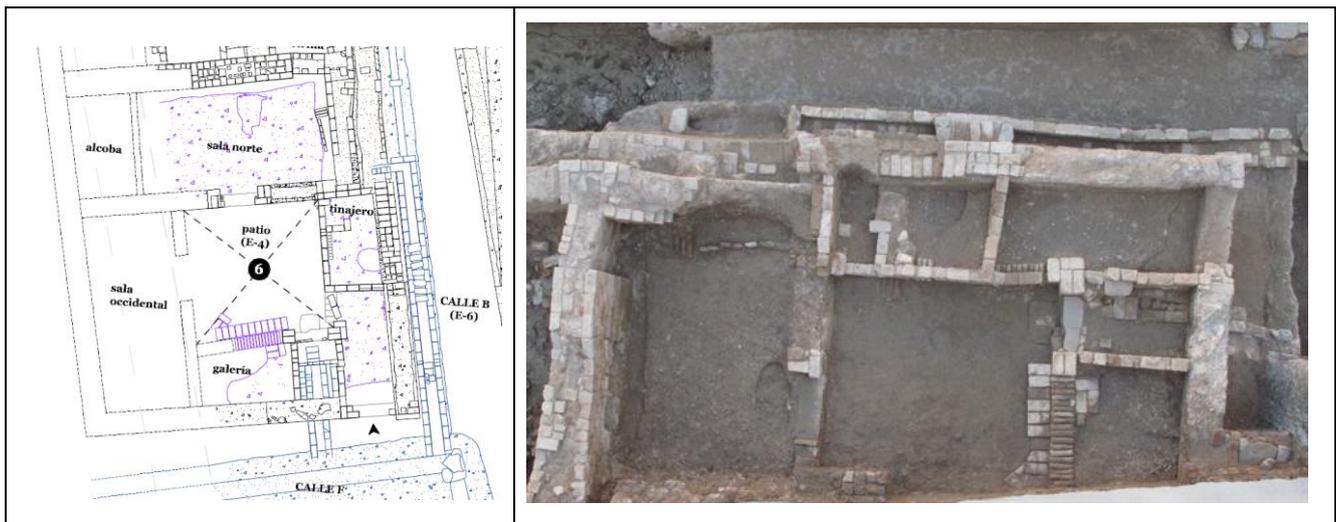
Planta de la vivienda 6

2010: "Al estar situada en la zona en la que la utilización de morteros de hormigón de cal es lo común, estos se encuentran en mejor estado de conservación. Rotura de pavimentos, ladrillos cerámicos rotos y pulverulentos. Desprendimientos de tierras".

- Revisión de la protección con lámina de geotextil que se deteriora al estar al aire libre sin cubrir. Utilizar lámina de geotextil "Plantex Gold" .
- Control del desarrollo y crecimiento de vegetación con fumigación periódica.
- Control de la estabilidad de estructuras verticales, sobre todo cortes estratigráficos, por descalce de algunos muros.

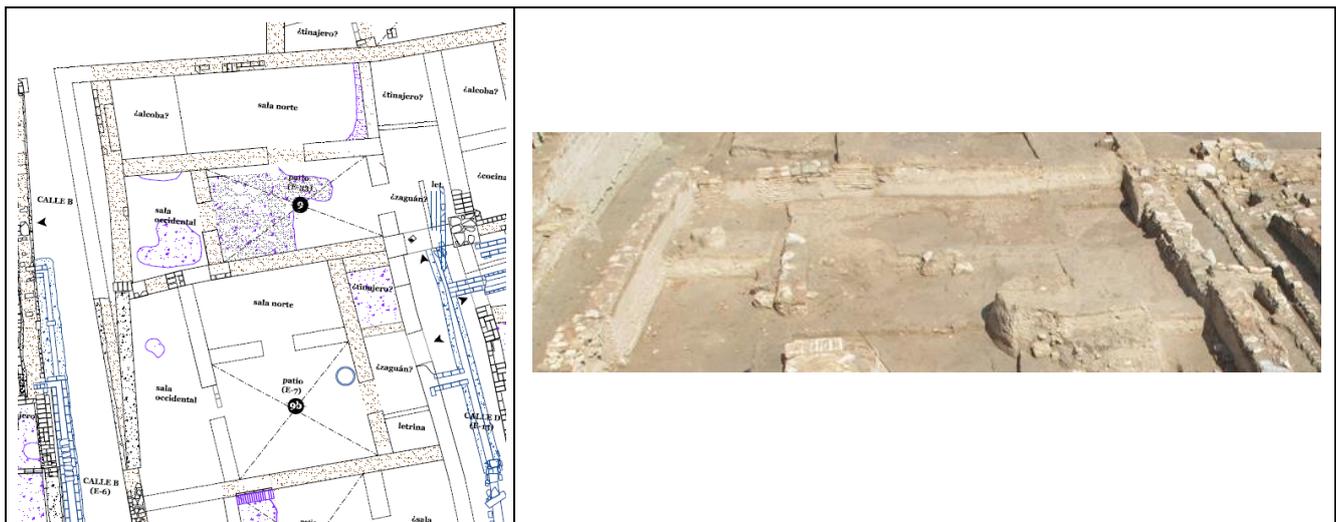
Planta de la vivienda 9

2014: *"Esquina de la casa degradada. Muro de mampostería totalmente arruinado con derrumbe. Geotextiles muy degradados. Presencia de raíces y plantas muertas entre el geotextil y el muro".*

- Revisión de la protección con lámina de geotextil que se deteriora al estar al aire libre sin cubrir. Utilizar lámina de geotextil "Plantex Gold" .
- Control del desarrollo y crecimiento de vegetación con fumigación periódica.
- Control de la estabilidad de estructuras verticales, sobre todo cortes estratigráficos, por descalce de algunos muros.

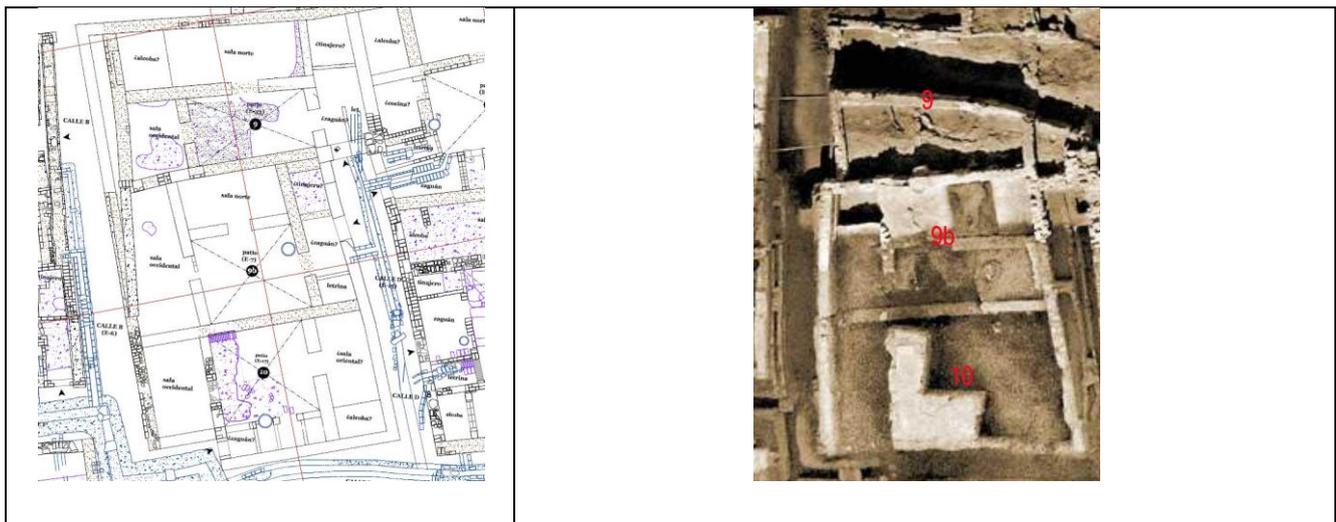
Planta de la vivienda 9b

2014: *"Esquina de la casa degradada. Muro de mampostería totalmente arruinado con derrumbe. Geotextiles muy degradados. Presencia de raíces y plantas muertas entre el geotextil y el muro".*

- Revisión de la protección con lámina de geotextil que se deteriora al estar al aire libre sin cubrir. Utilizar lámina de geotextil "Plantex Gold" .
- Control del desarrollo y crecimiento de vegetación con fumigación periódica.
- Control de la estabilidad de estructuras verticales, sobre todo cortes estratigráficos, por descalce de algunos muros.

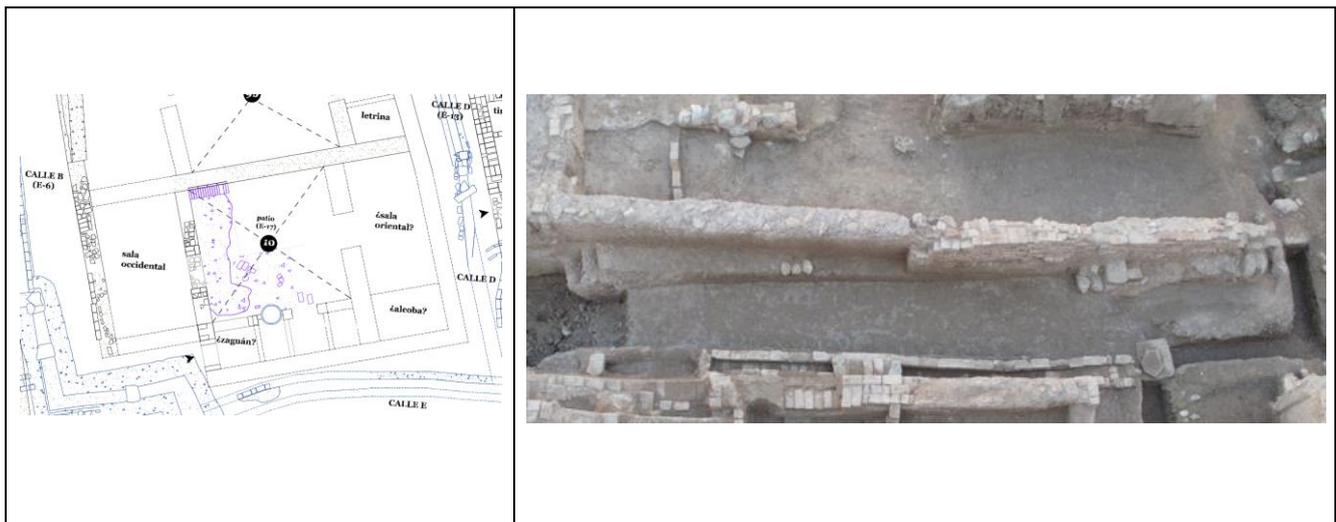
Planta de la vivienda 10

2010: "Descohesión en pavimentos y muros. Grietas. Derrumbes, suciedad y barro suelto. Hierbas en zonas puntuales. Descohesión superficial en ladrillos".

- Revisión de la protección con lámina de geotextil que se deteriora al estar al aire libre sin cubrir. Utilizar lámina de geotextil "Plantex Gold" .
- Control del desarrollo y crecimiento de vegetación con fumigación periódica.
- Control de la estabilidad de estructuras verticales, sobre todo cortes estratigráficos, por descalce de algunos muros.

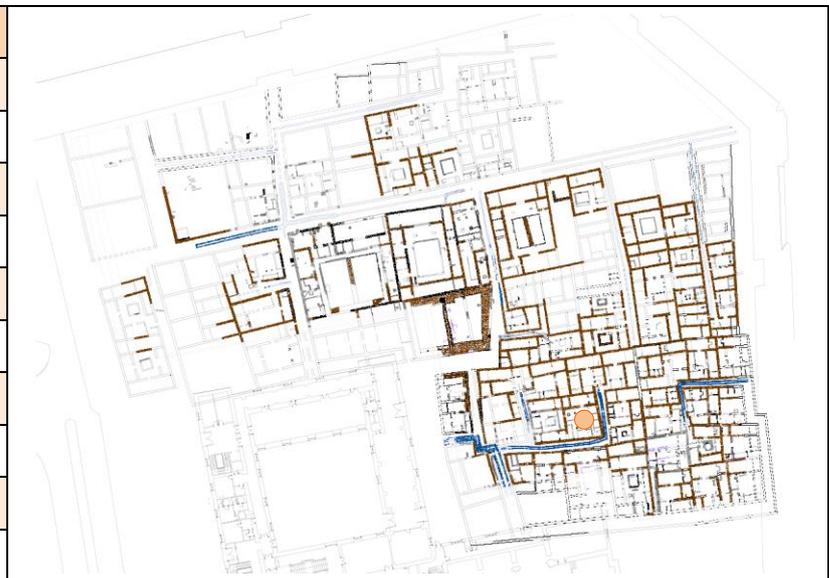
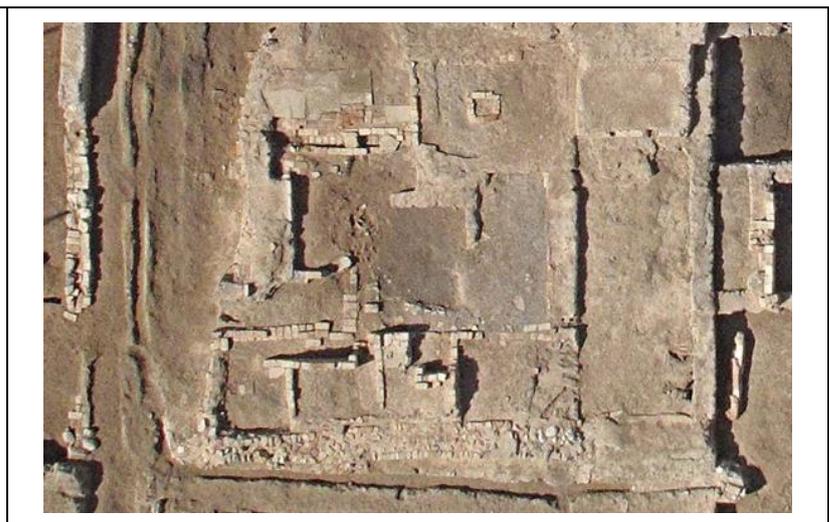
Planta de la vivienda 12

2010: "Descohesión en pavimentos y muros. Grietas. Derrumbes y barro suelto. Hierbas en zonas puntuales. Presenta en la zona Norte (habitación Norte) varios orificios. Lascas disgregadas en la superficie de ladrillos".

- Revisión de la protección con lámina de geotextil que se deteriora al estar al aire libre sin cubrir. Utilizar lámina de geotextil "Plantex Gold" .
- Control del desarrollo y crecimiento de vegetación con fumigación periódica.
- Control de la estabilidad de estructuras verticales, sobre todo cortes estratigráficos, por descalce de algunos muros.

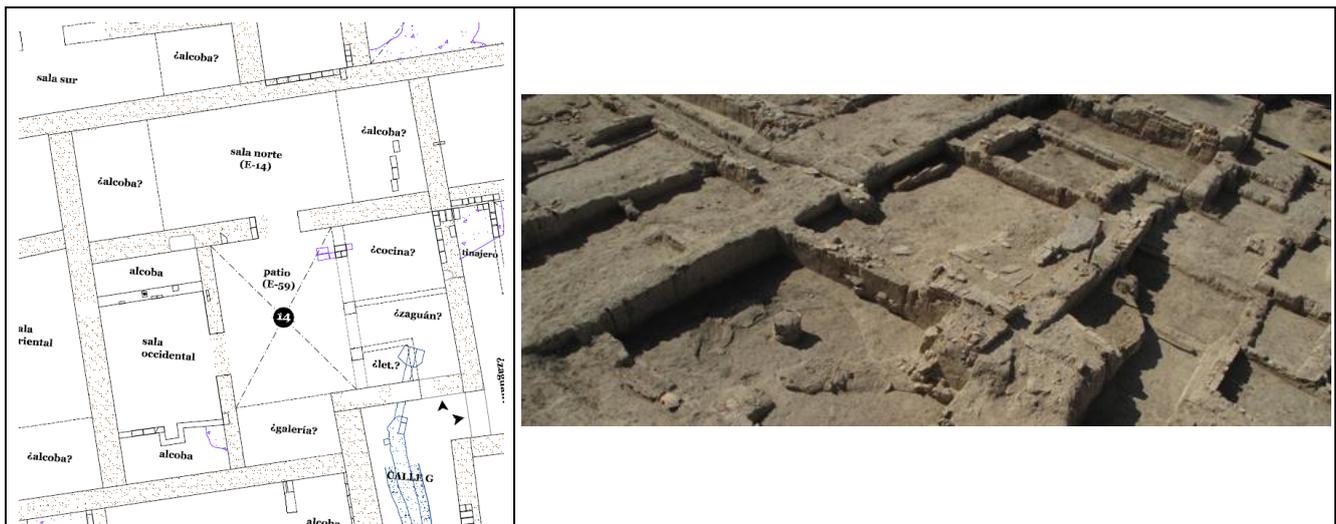
2010: "Descohesión en pavimentos y muros. Grietas. Derrumbes y barro suelto. Hierbas en zonas puntuales. Ladrillos pulverulentos en superficie (lascas)".

- Revisión de la protección con lámina de geotextil que se deteriora al estar al aire libre sin cubrir. Utilizar lámina de geotextil "Plantex Gold" .
- Control del desarrollo y crecimiento de vegetación con fumigación periódica.
- Control de la estabilidad de estructuras verticales, sobre todo cortes estratigráficos, por descalce de algunos muros.

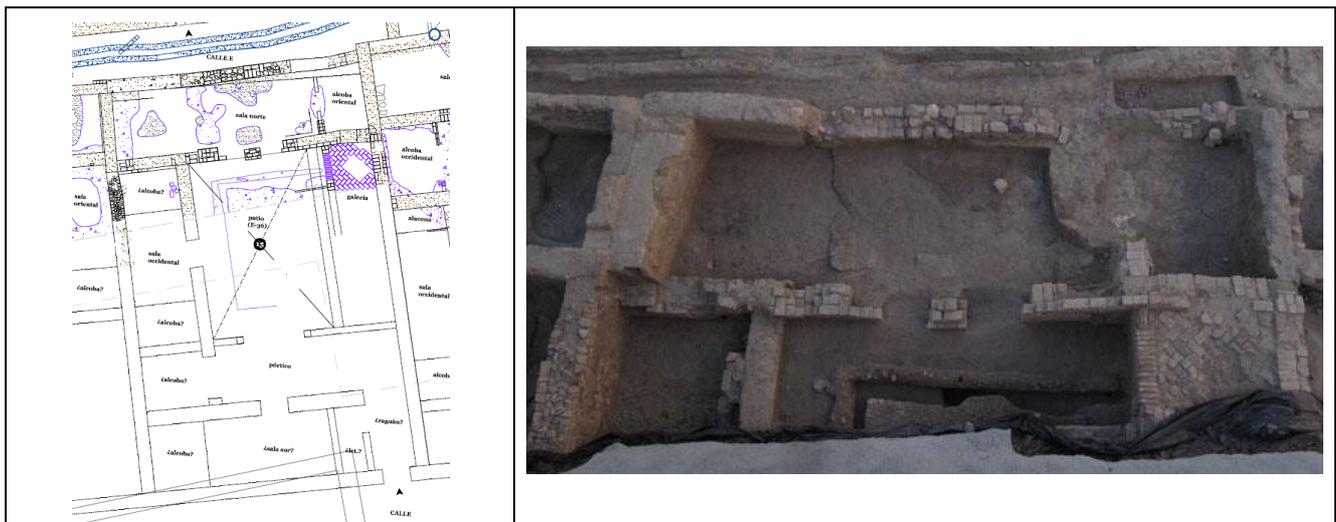
Planta de la vivienda 15

2010: "Descohesión en pavimentos y muros. Grietas. Derrumbes y barro suelto. Hierbas en zonas puntuales".

- Revisión de la protección con lámina de geotextil que se deteriora al estar al aire libre sin cubrir. Utilizar lámina de geotextil "Plantex Gold" .
- Control del desarrollo y crecimiento de vegetación con fumigación periódica.
- Control de la estabilidad de estructuras verticales, sobre todo cortes estratigráficos, por descalce de algunos muros.

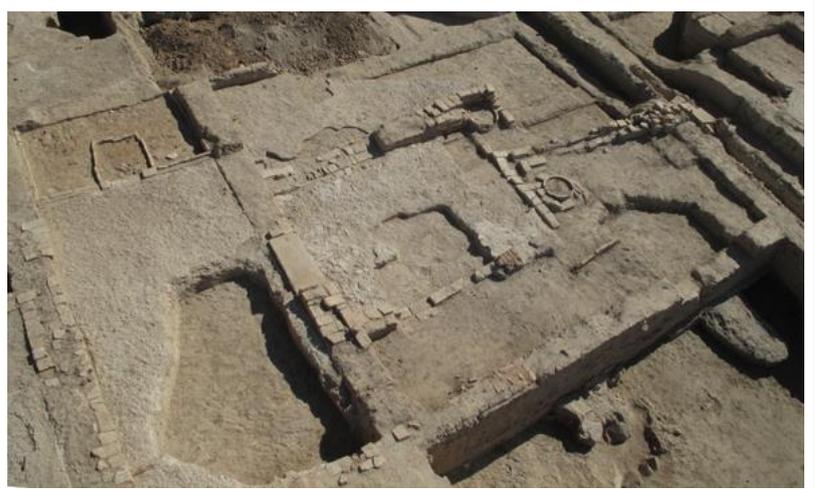
Planta de la vivienda 16

2010: "Descohesión en pavimentos y muros. Grietas. Derrumbes y barro suelto. Hierbas en zonas puntuales. Descohesión superficial en ladrillos".

2014: "Geotextiles muy degradados. Presencia de raíces y plantas muertas entre el geotextil y el muro. Corte estratigráfico no muy degradado."

- Revisión de la protección con lámina de geotextil que se deteriora al estar al aire libre sin cubrir. Utilizar lámina de geotextil "Plantex Gold" .
- Control del desarrollo y crecimiento de vegetación con fumigación periódica.
- Control de la estabilidad de estructuras verticales, sobre todo cortes estratigráficos, por descalce de algunos muros.

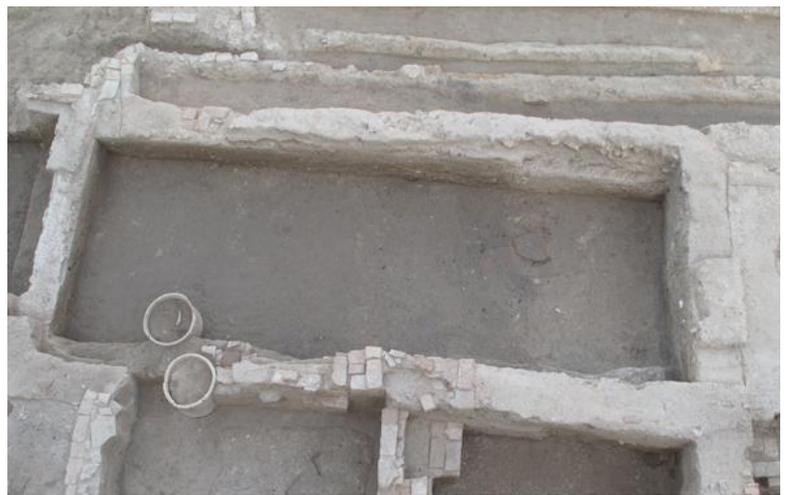
Planta de la vivienda 17

2010: "Descohesión en pavimentos, ladrillos y muros. Grietas. Derrumbes y barro suelto. Hierbas en zonas puntuales".

- Revisión de la protección con lámina de geotextil que se deteriora al estar al aire libre sin cubrir. Utilizar lámina de geotextil "Plantex Gold" .
- Control del desarrollo y crecimiento de vegetación con fumigación periódica.
- Control de la estabilidad de estructuras verticales, sobre todo cortes estratigráficos, por descalce de algunos muros.

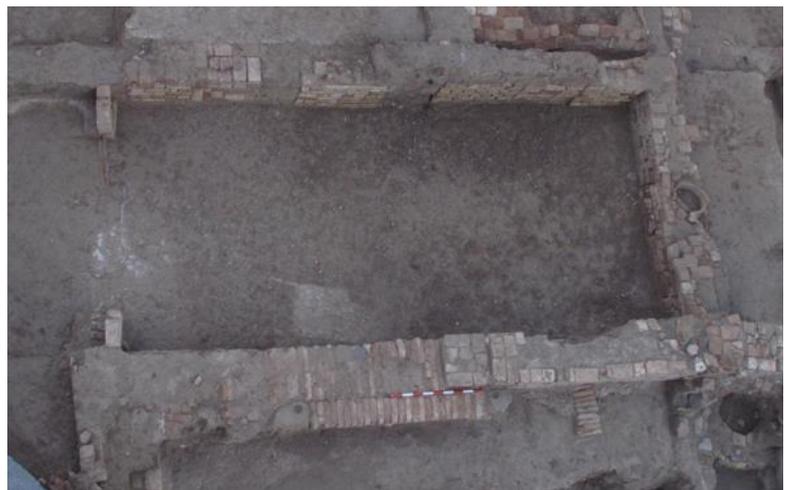
Planta de la vivienda 21

2010: "Descohesión en pavimentos y muros. Grietas. Hierbas en zonas puntuales".

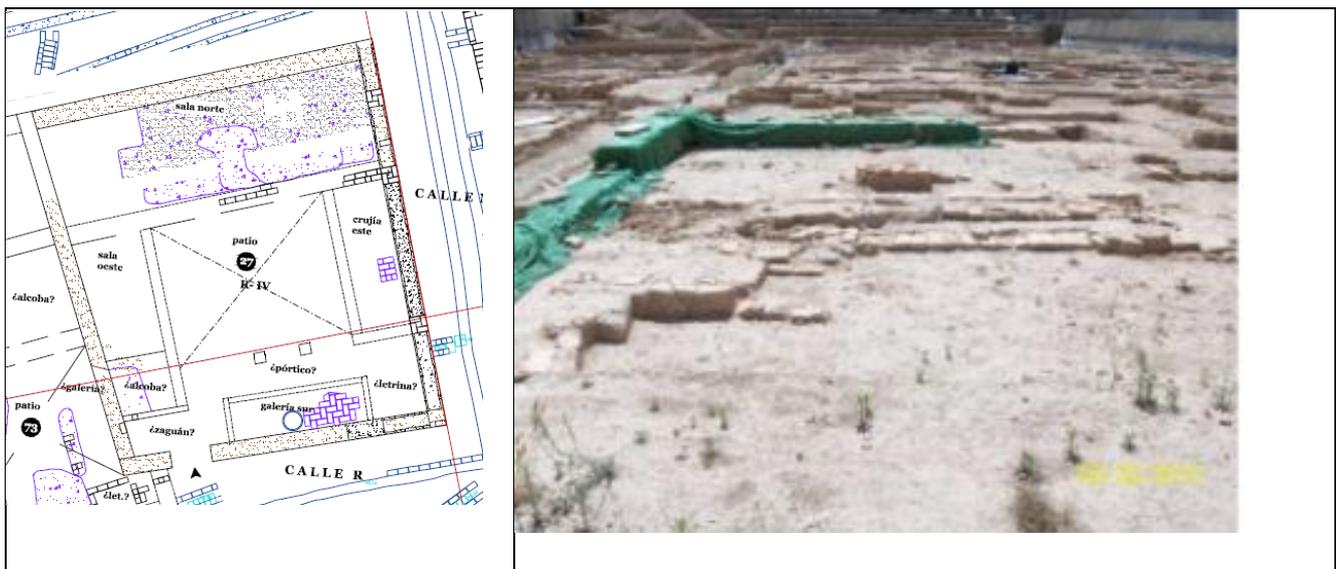
Planta de la vivienda 27

2010: " Derrumbes y roturas en pavimentos".
