03.1. INVENTARIO Y CATALOGACIÓN DE LOS BIENES CULTURALES

1. METODOLOGÍA

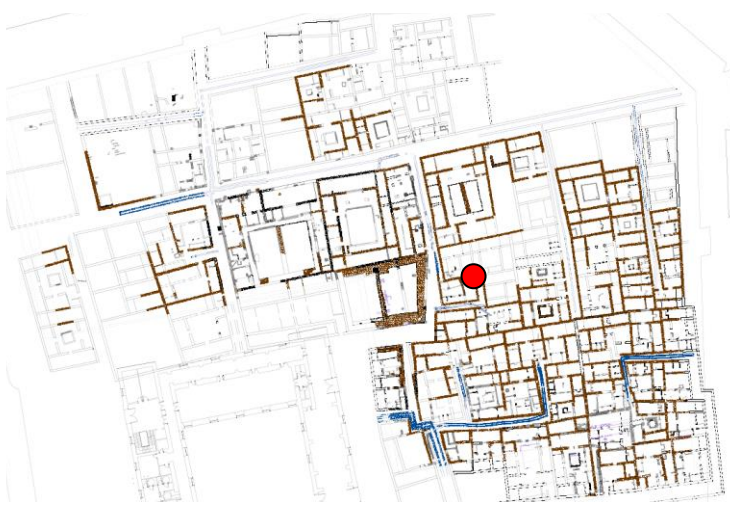
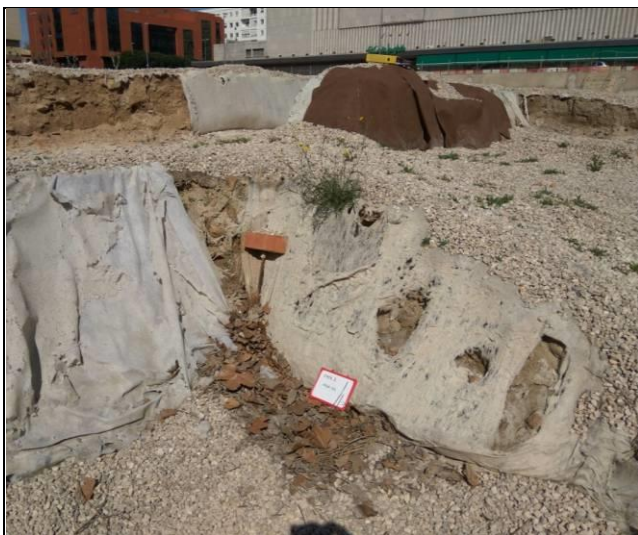
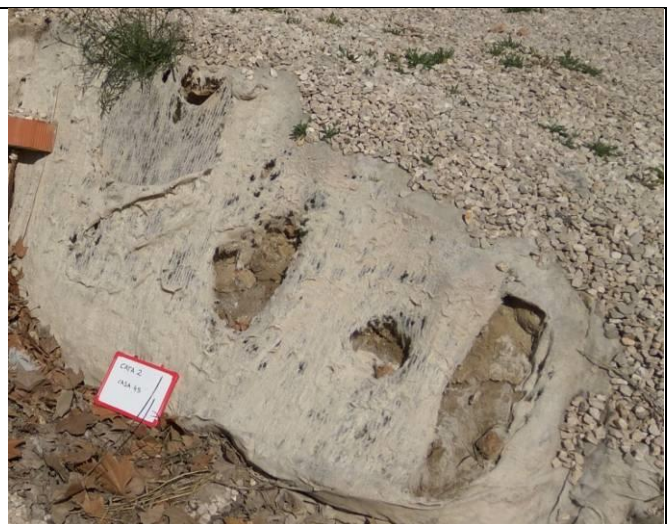
LOCALIZACIÓN	CASA 45	
CUADRICULA	G 10	
MATERIAL DAÑADO	Geotextil e 120 g/m ²	
ESTRUCTURA	Corte estratigráfico

DEGRADACIÓN DAÑO	Degradación por descomposición

Degradación de la lámina textil protectora

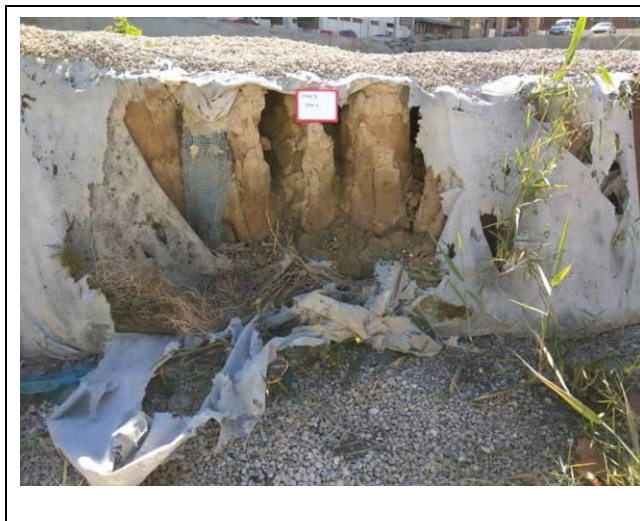
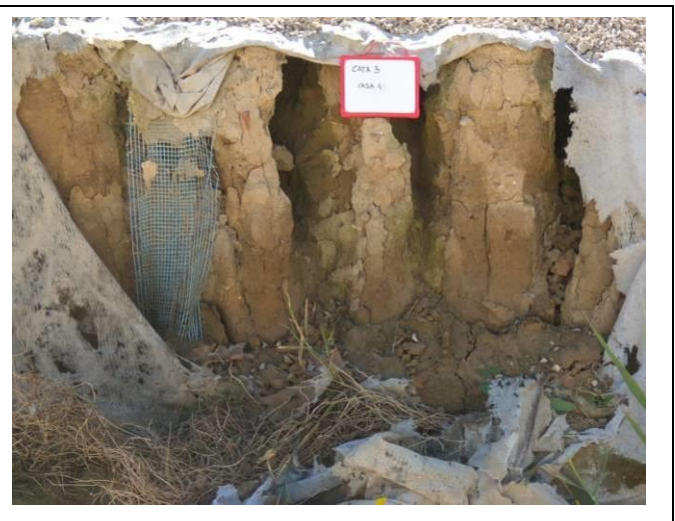
DEGRADACIÓN DAÑO	Derrumbe por escorrenfía	
LOCALIZACIÓN	CASA 45	
CUADRICULA	G 10	
MATERIAL DAÑADO	Tierra y refuerzo	
ESTRUCTURA	Corte estratigráfico

Derrumbe de corte estratigráfico y separación de refuerzo realizado con morteros de cal-tierra

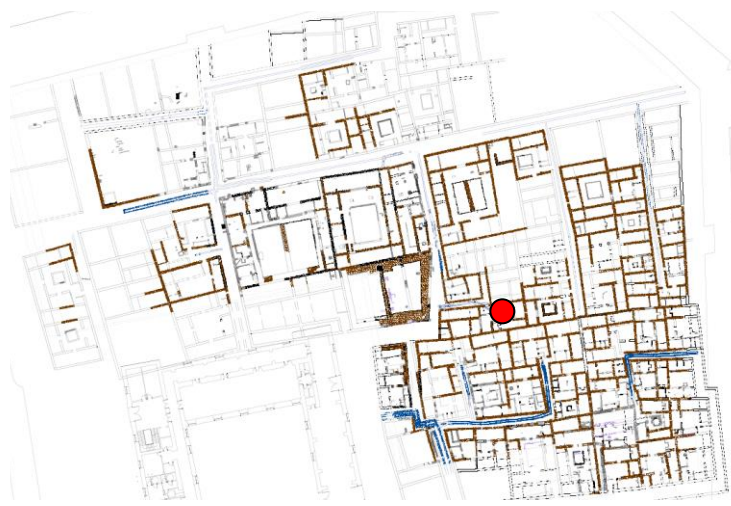
LOCALIZACIÓN	CASA 37	
CUADRICULA	G 10	
MATERIAL DAÑADO	Tierra del terreno con trozos de cerámica	
ESTRUCTURA	Muro de tapial

DEGRADACIÓN DAÑO	Descalce de cimentaciones

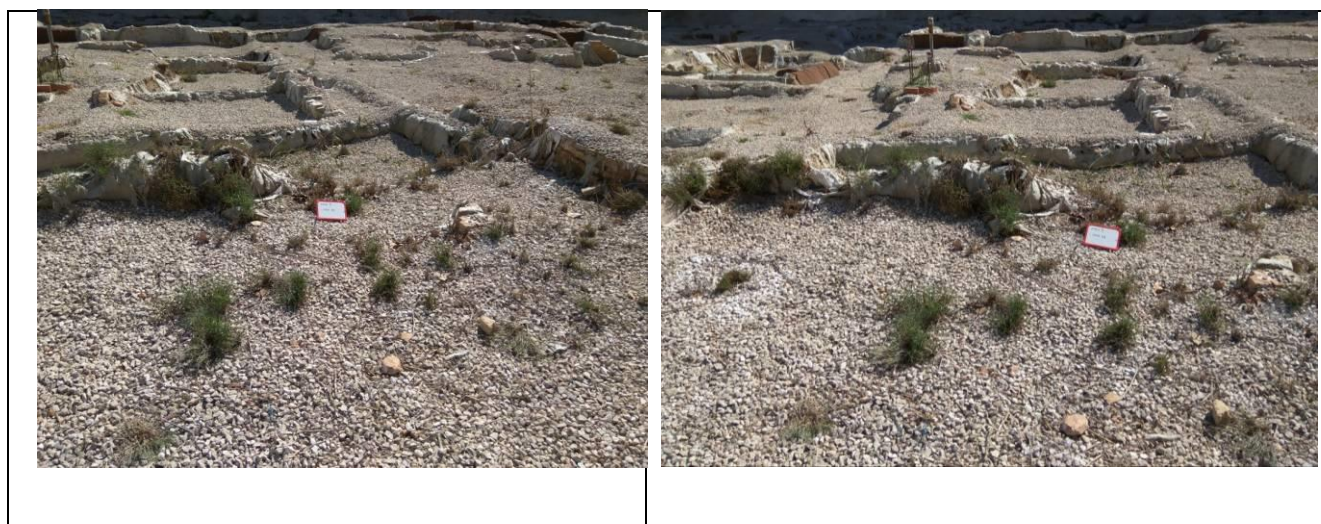
DEGRADACIÓN DAÑO	Crecimiento de plantas CAÑIZO	
LOCALIZACIÓN	CASA 13	
CUADRICULA	H 9-10	
MATERIAL DAÑADO	Tierra calicastrada	
ESTRUCTURA	Suelos y muros

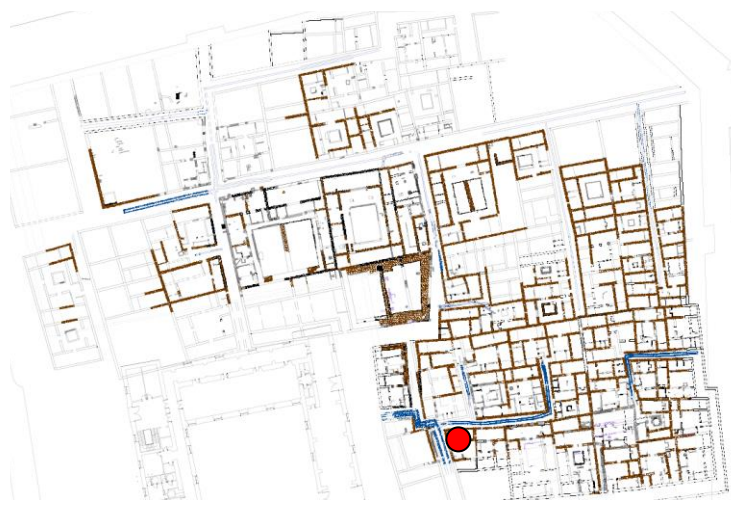
LOCALIZACIÓN	CASA 8	
CUADRICULA	J 9	
MATERIAL DAÑADO	Tierra con refuerzo de cerámica	
ESTRUCTURA	Muros

DEGRADACIÓN DAÑO	Derrumbe cimientos muros de ladrillo

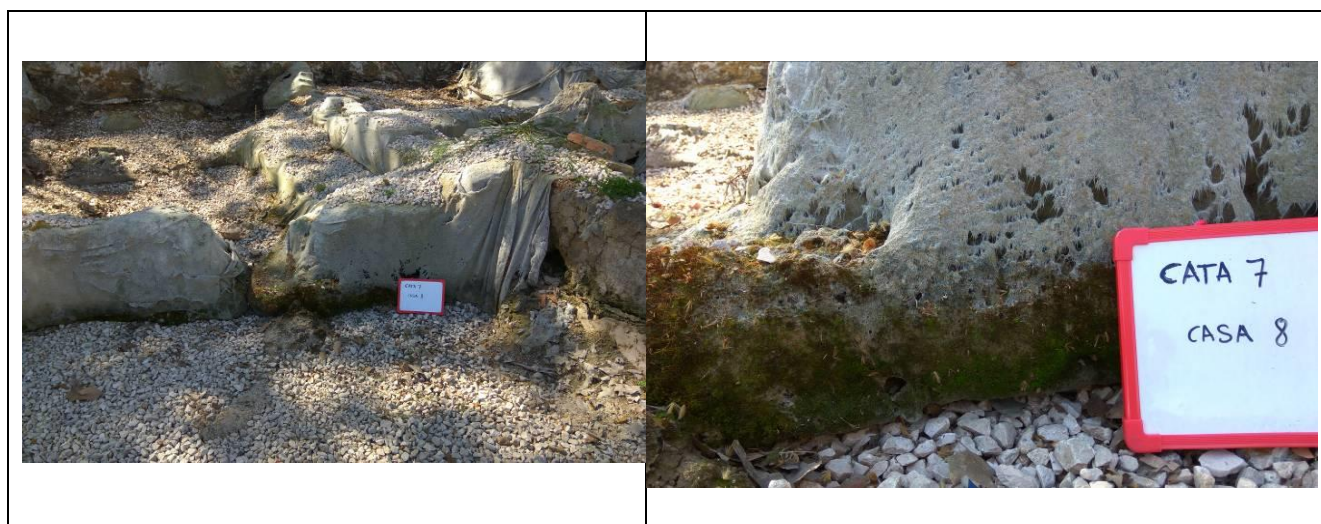
DEGRADACIÓN DAÑO	Ataque biológico. Líquenes y moho	
LOCALIZACIÓN	CASA 8	
CUADRICULA	J 9	
MATERIAL DAÑADO	Tierra de muros, cimentación de tierra y capas de protección	
ESTRUCTURA	Muros

Ataque biológico en estructuras situadas en zonas de umbría del yacimiento.

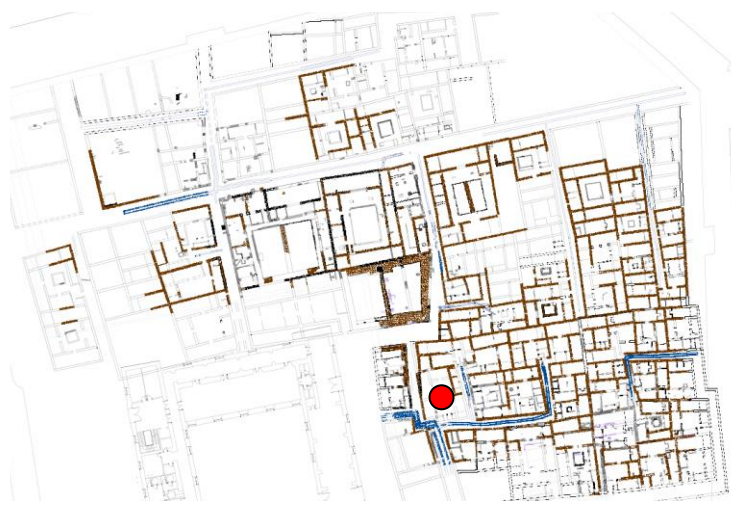
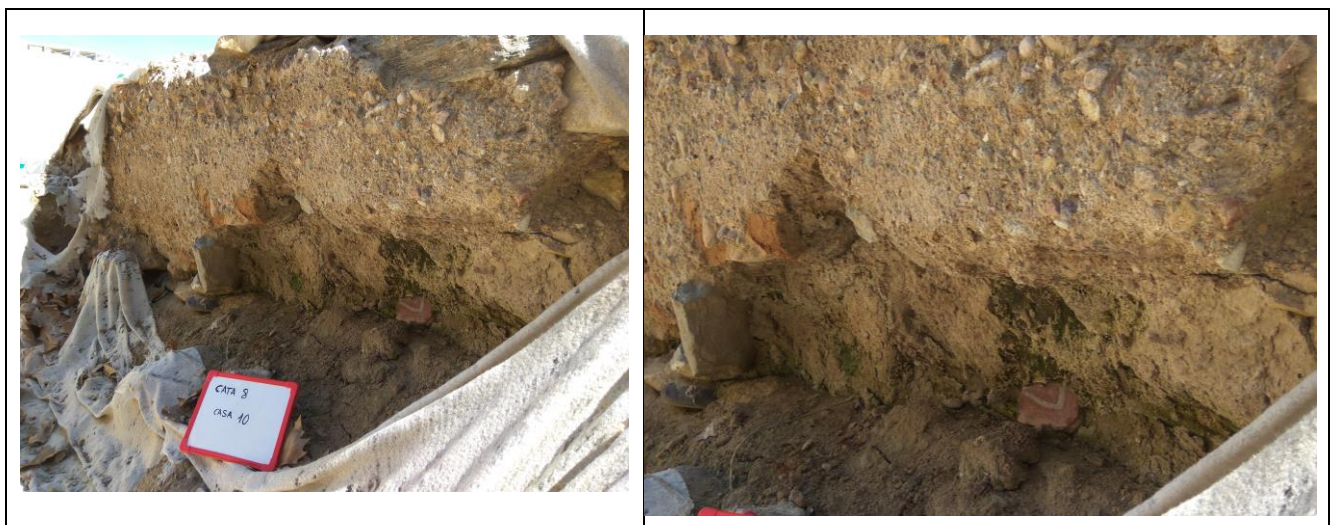
LOCALIZACIÓN	CASA 10	
CUADRICULA	I 8-9	
MATERIAL DAÑADO	Tierra reforzada de la cimentación de muros de tapial calicastro	
ESTRUCTURA	Muros

DEGRADACIÓN DAÑO	Descalce de cimentación de muro calicastro

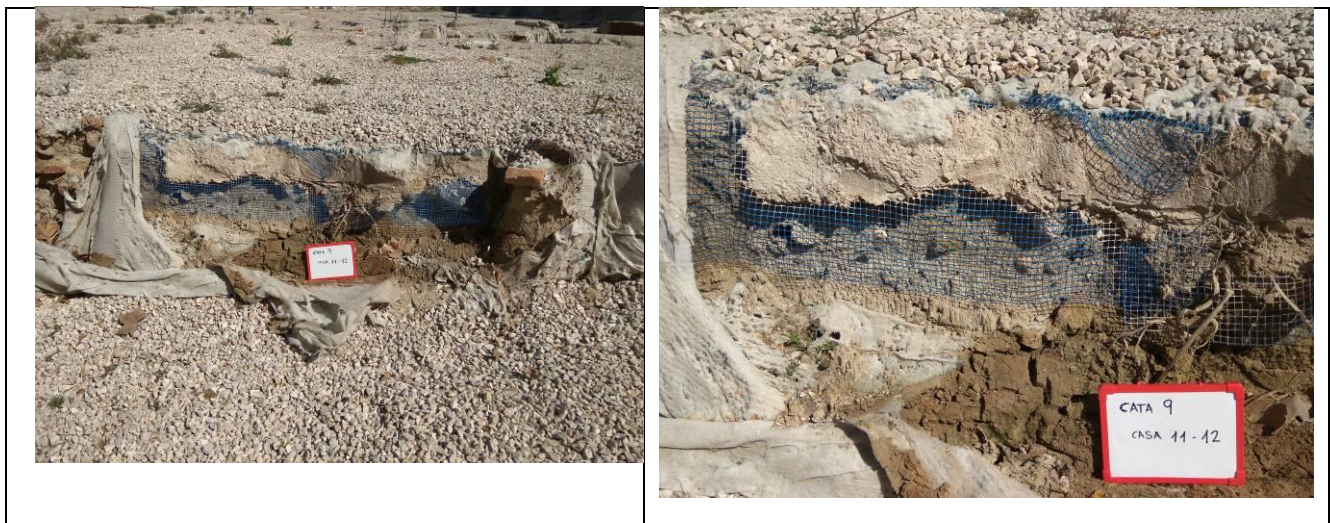
DEGRADACIÓN DAÑO	Separación de las reintegraciones de muros	
LOCALIZACIÓN	CASA 11 y 12	
CUADRICULA	I 9-10	
MATERIAL DAÑADO	Muros y cimentaciones de tierra desclazados	
ESTRUCTURA	Muros y cimentaciones

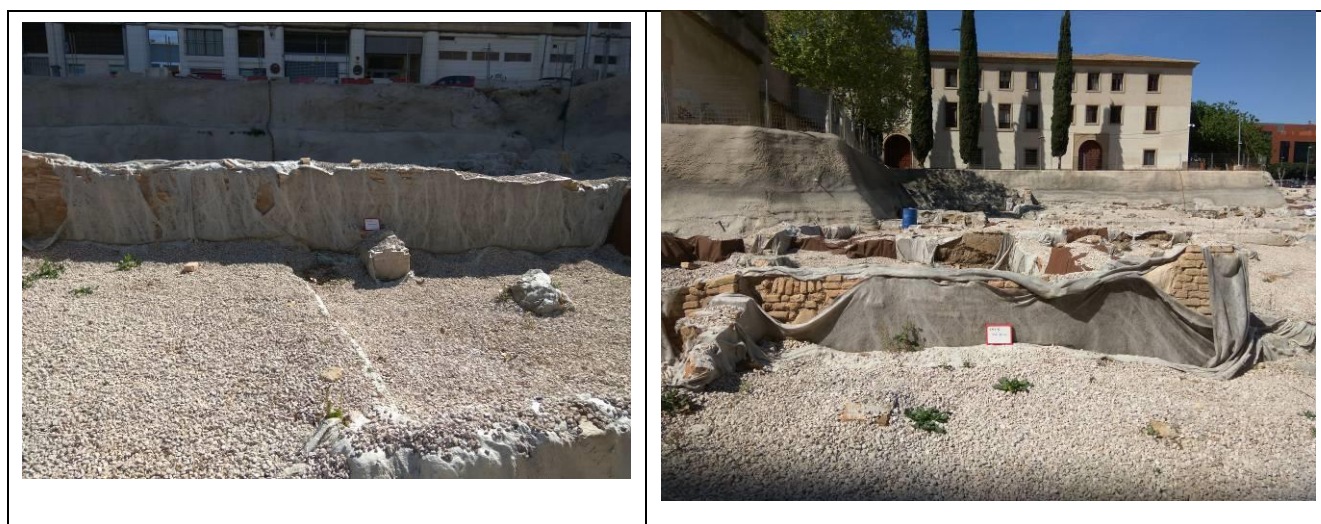
DEGRADACIÓN DAÑO	Geotextil todo y degradado	
LOCALIZACIÓN	CASA 30-31	
CUADRICULA	I-H 11	
MATERIAL DAÑADO	Lámina de geotextil sobre muro de ladrillo	
ESTRUCTURA	Muros de ladrillo

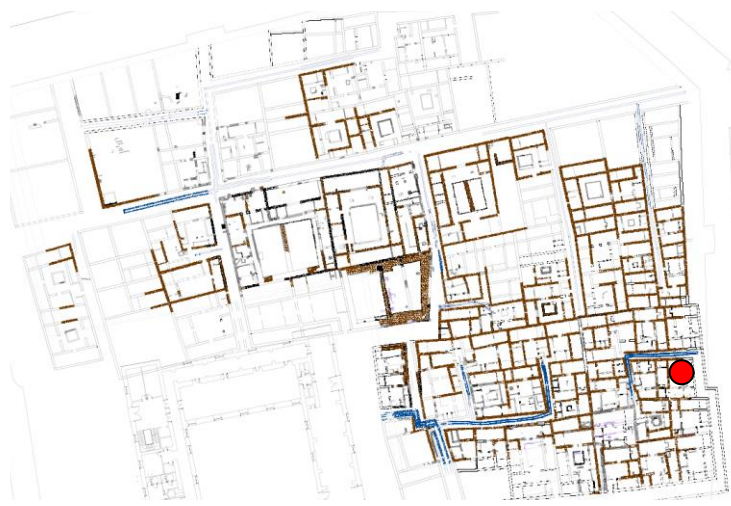
LOCALIZACIÓN	CASA 28	
CUADRICULA	I 13	
MATERIAL DAÑADO	Muros de ladrillo, hormigón de cal o de tierra	
ESTRUCTURA	Muros

DEGRADACIÓN DAÑO	Apuntalados mal ejecutados

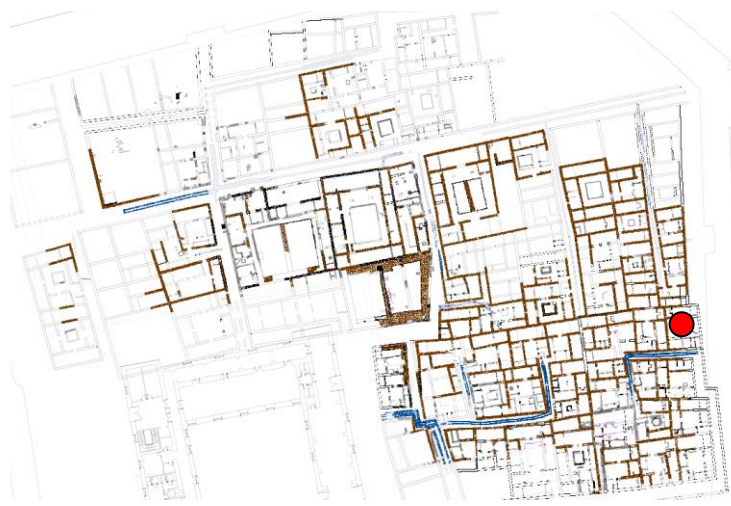
LOCALIZACIÓN	CASA 33	
CUADRICULA	H 13	
MATERIAL DAÑADO	Estructura de ladrillo	
ESTRUCTURA	Muros

DEGRADACIÓN DAÑO	Derrumbe estructura de ladrillos por corte estratigráfico

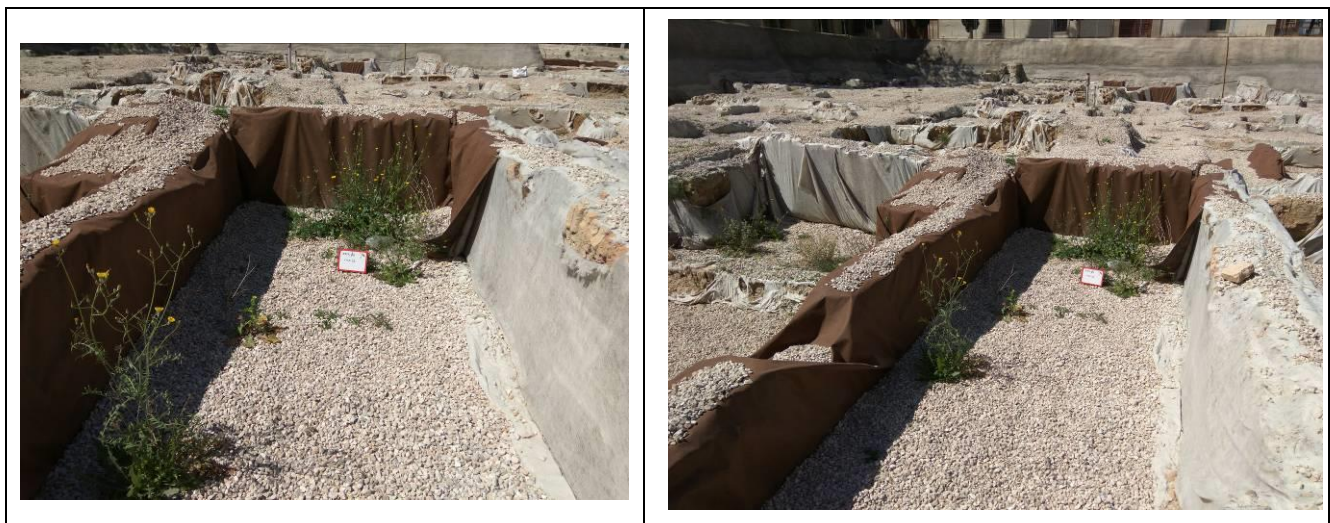
DEGRADACIÓN DAÑO	Crecimiento de vegetación de gran porte	
LOCALIZACIÓN	CASA 32	
CUADRICULA	H 12	
MATERIAL DAÑADO	Suelo y superficies	
ESTRUCTURA	Suelos

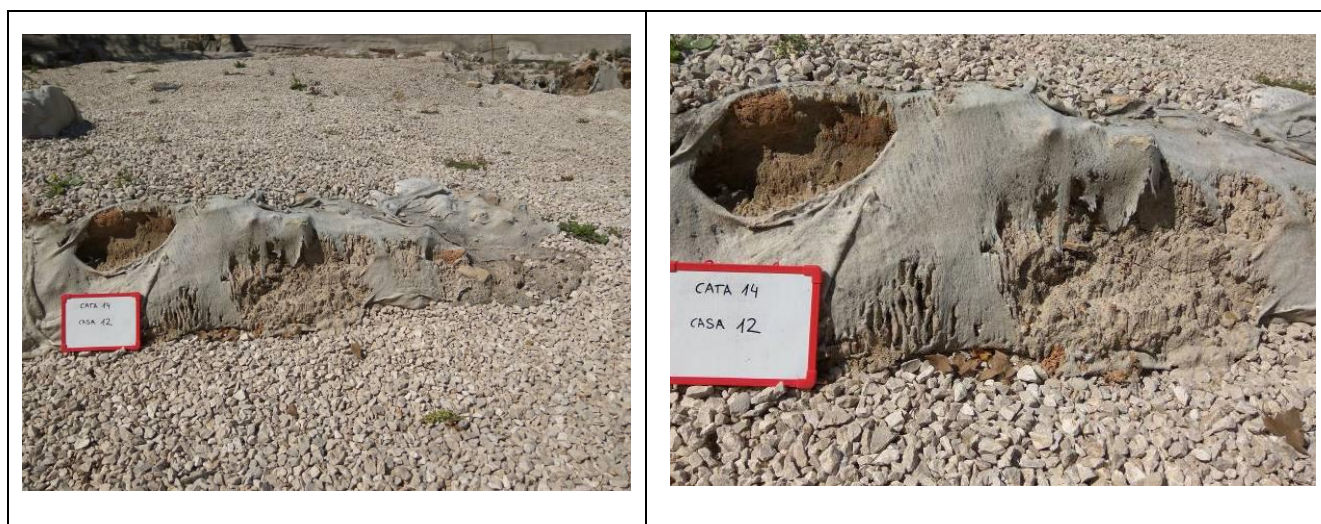
DEGRADACIÓN DAÑO	Degradación por descomposición del geotextil	
LOCALIZACIÓN	CASA 12	
CUADRICULA	I 10	
MATERIAL DAÑADO	Superficies de estructuras	
ESTRUCTURA	Superficies de muros

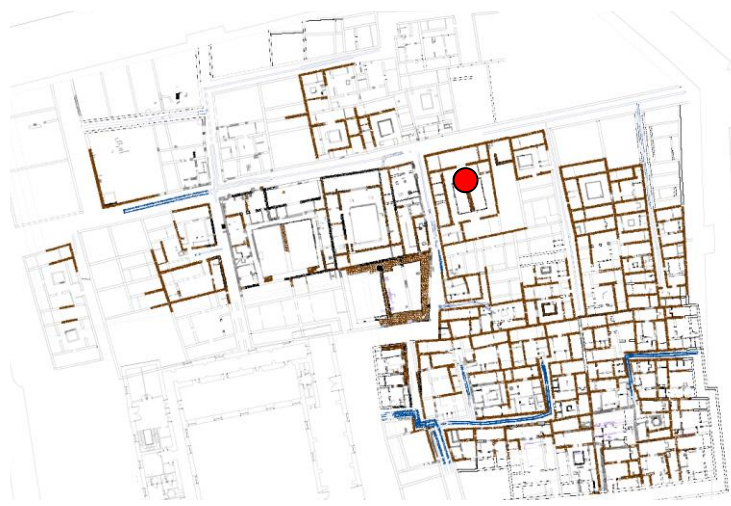
LOCALIZACIÓN	RECINTO VII	
CUADRICULA	E 10	
MATERIAL DAÑADO	Muros con cara calicestrada	
ESTRUCTURA	Muros laterales del jardín

DEGRADACIÓN DAÑO	Perdida verticalidad de muro

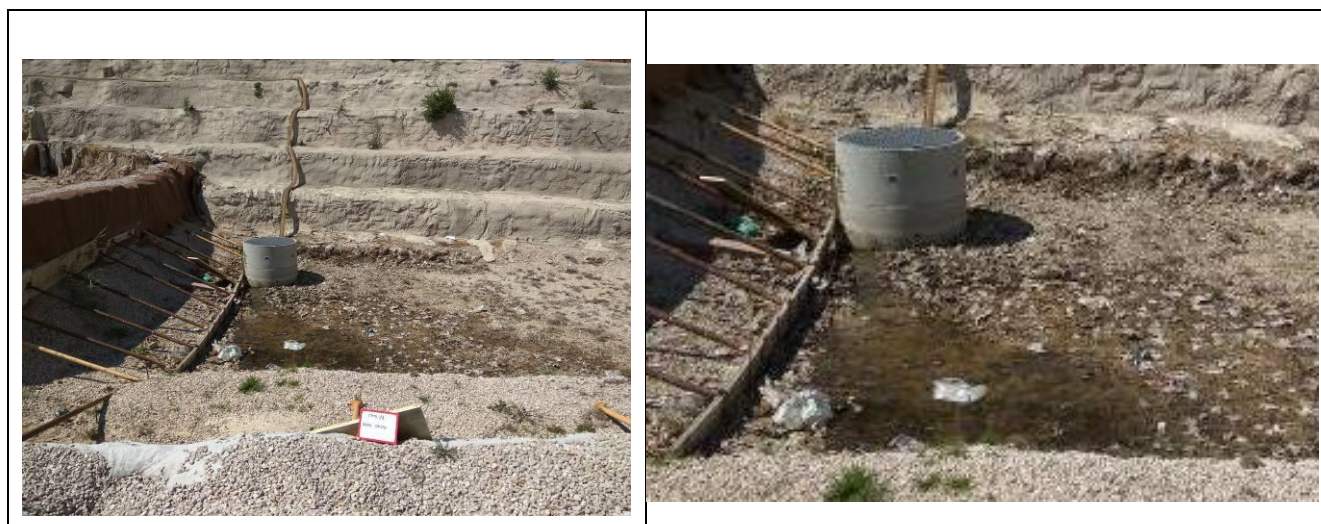
DEGRADACIÓN DAÑO	Nivel freático alto	
LOCALIZACIÓN	ZONA OESTE	
CUADRICULA	C I	
MATERIAL DAÑADO	Suelos y medidas de protección	
ESTRUCTURA	Huecos de gran profundidad
