07. PLAN DE RESTAURACIÓN Y CONSOLIDACIÓN DE LOS BIENES PATRIMONIALES

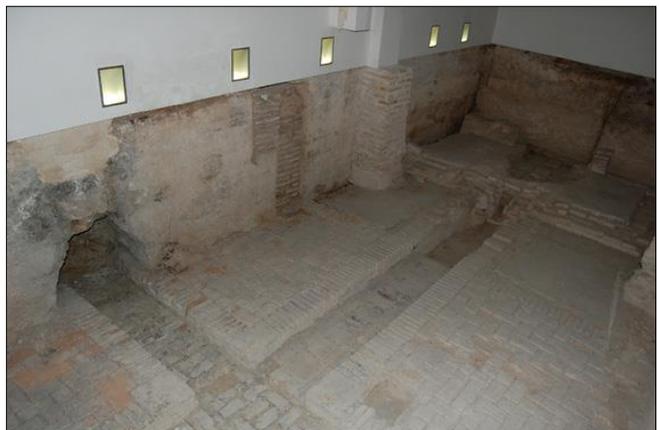
- **MUSEO SANTA CLARA (MURCIA)**. Patio de crucero del palacio islámico del siglo XII y muro de cimentación de tapial **con refuerzos de ladrillo** del palacio islámico del siglo XIII:

Debido a la humedad producida por capilaridad existían disgregaciones de material. Para la consolidación de morteros, ladrillos, enlucidos y suelos de cal y arena se han empleado con resultados satisfactorios consolidantes a base de silicato de etilo, resinas acrílicas en dispersión acuosa en baja proporción y un consolidante a base de hidróxido de calcio en dispersión en alcohol isopropílico (Nanotecnología de cal).

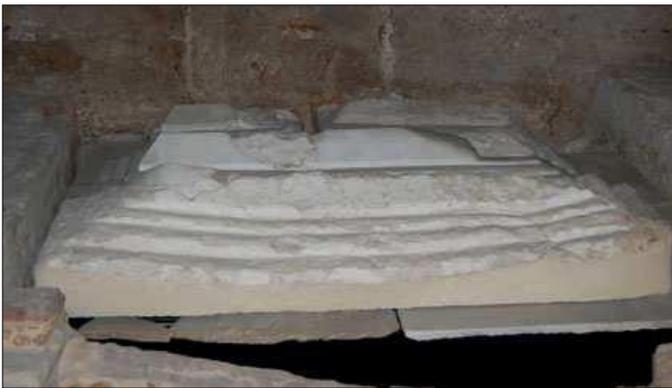
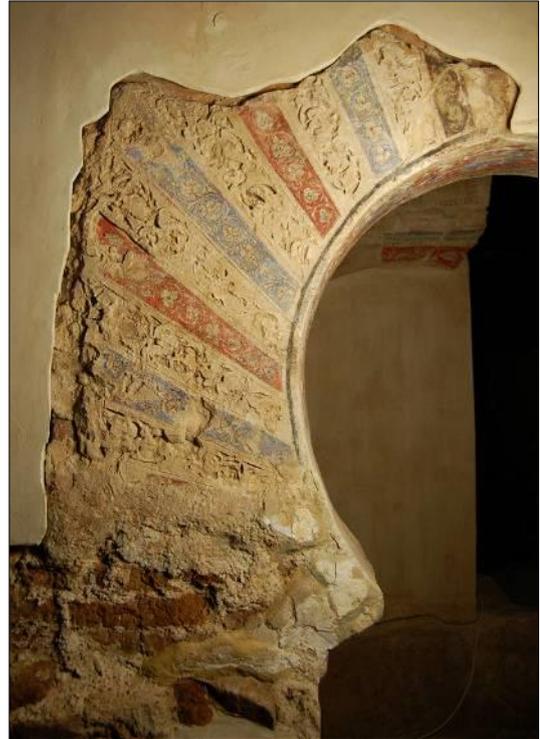
- **CONJUNTO MONUMENTAL DE SAN JUAN DE DIOS (MURCIA).** Oratorio, muralla, panteón real y pilares constructivos localizados junto a él. Alcázar medieval islámico (Alcázar Nassir):

Debido a la humedad producida por capilaridad existían disgregaciones de material. Para la consolidación y fijación de morteros y enlucidos se optó con resultados satisfactorios por el empleo de consolidantes a base de silicato de etilo, mortero de inyección exento de sales, resinas acrílicas en baja proporción y refuerzos estructurales a través de la inserción de varillas de fibra de vidrio.

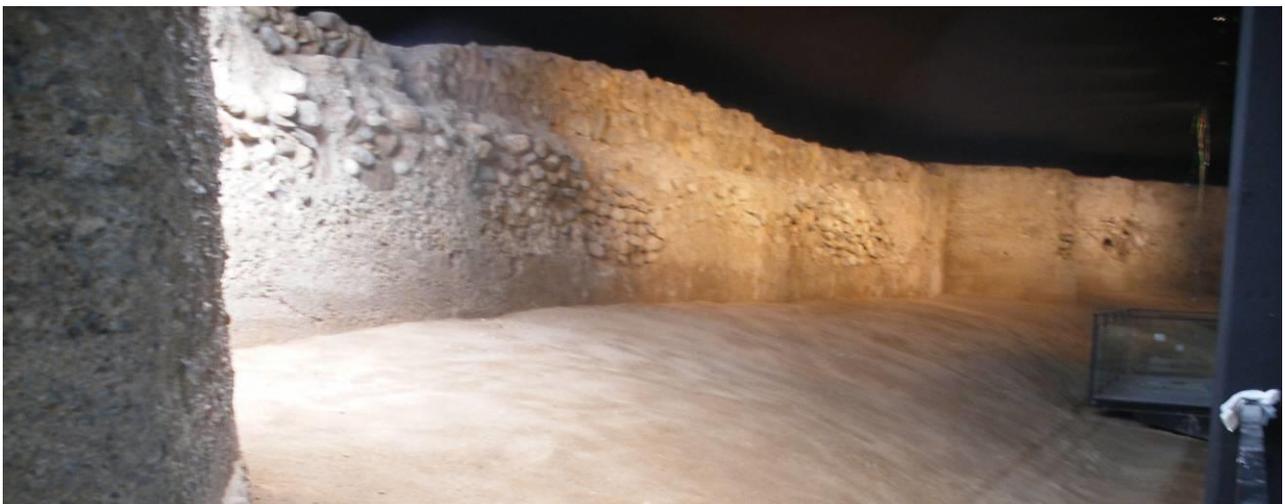
- **MUSEO ENCLAVE DE LA MURALLA DE MOLINA DE SEGURA. Siglos XI-XIII (MURCIA).** Muralla, museo, centro cultural y archivo histórico:

Se conservan 130 metros lineales de muralla almohade, con 5 torres y una puerta, en un espacio de más de 5.000 m². El tratamiento consistió en limpieza y consolidación con agua de cal de las superficies de hormigón calicatrado. El foso realizado de tierra apisonada se ha tratado con el agua de cal creando una capa más resistente. La aplicación de este consolidante da resultados óptimos a largo plazo, aumentando el aporte de iones de cal, si aumentamos el número de aplicaciones.

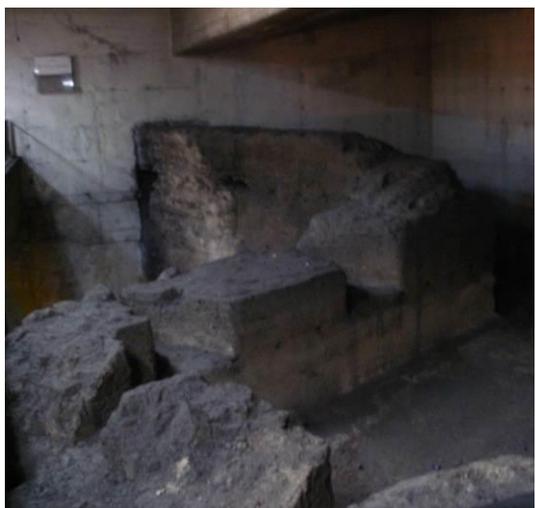
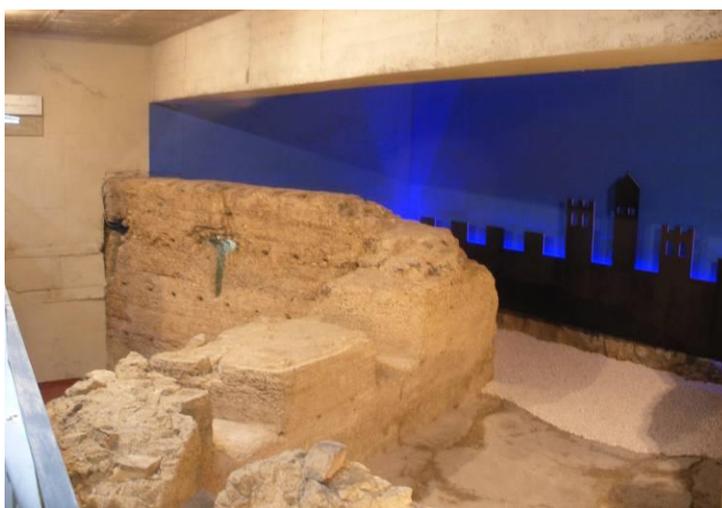
- **TORREÓN DE LA MURALLA DE LA GLORIETA. Siglos XI-XIII (MURCIA).** Torreón de la muralla situado dentro del parking de la Glorieta de España en Murcia.

Con graves problemas de contaminación, la muralla estaba totalmente cubierta por una capa negra de depósitos producidos por la combustión de los motores. El tratamiento consistió en limpieza con agua vaporizada a presión y consolidación con numerosas capas de agua de cal. Una musealización llamativa del espacio, ayudó para que dejara de ser invisible y los ciudadanos descubrieran este bien cultural andalusí.

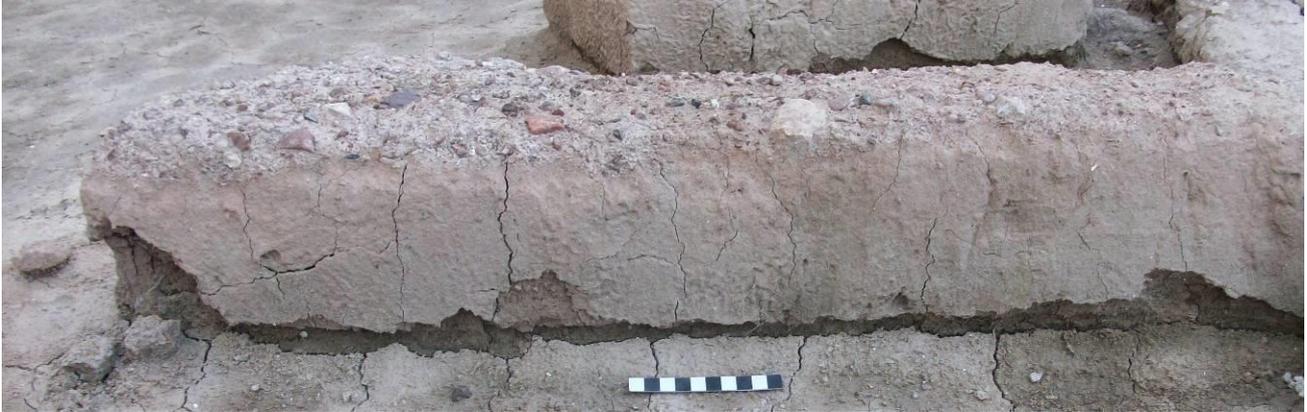
Muros de tapial de tierra estabilizada

Muros construidos con el sistema de encofrado de tapial de tierra vertida por tongadas y apisonadas con un pisón de madera.

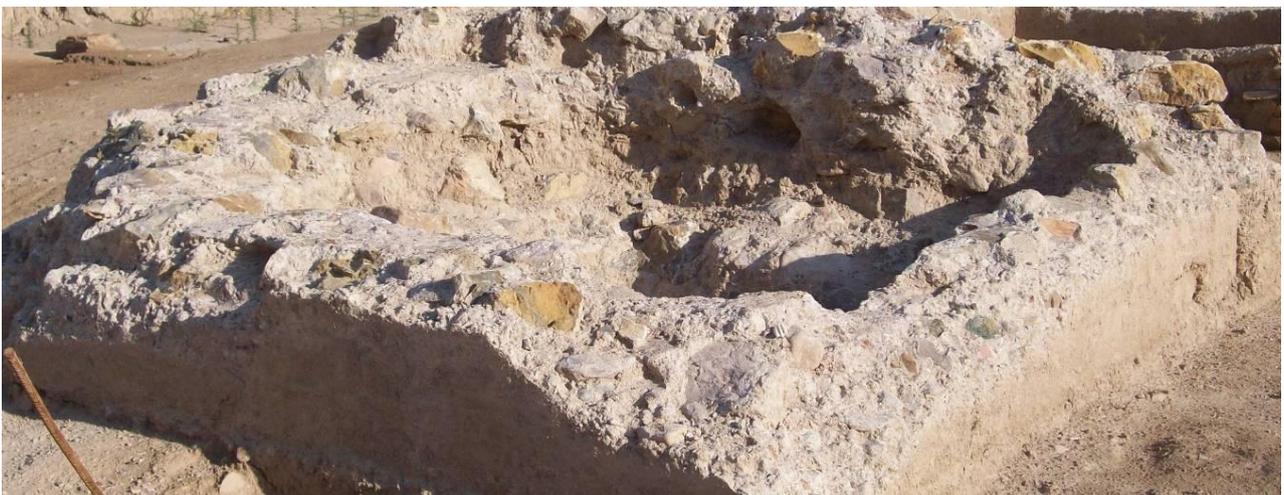
Muros de tapial hormigonado

Son muros fabricados con hormigón de cal y árido, vertido en el cajón de encofrado de madera sin tongadas. Suelen contener gran cantidad de piedras de gran tamaño y muy irregulares. Es un material de gran consistencia.

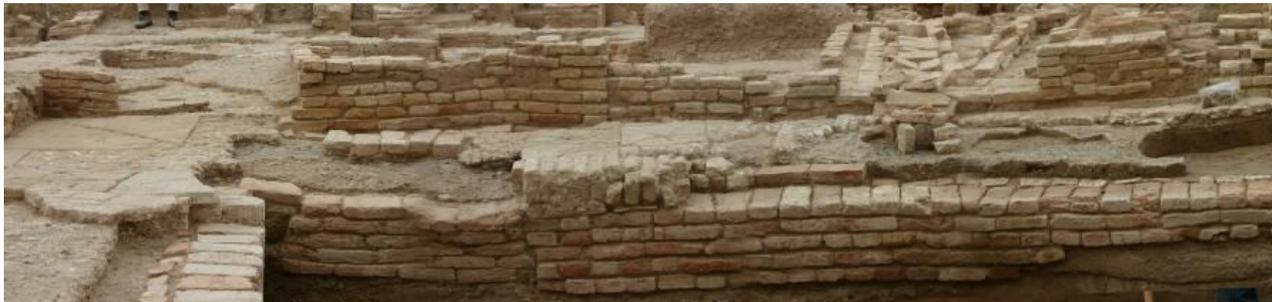
Muros de fábrica de piezas cerámicas

Muros construidos con ladrillos de forma rectangular. Estos ladrillos están normalmente trabados entre si en cada hilera de fábrica, pero también encontramos muchos muros con secciones sin trabar que serían reparaciones contemporáneas del momento habitacional. Hay diferentes fábricas de muros, aunque la mayoría están formadas por ladrillos y fragmentos de ladrillos reutilizados. Gran cantidad de

estos ladrillos cerámicos tienen problemas de conservación por deterioro intrínseco debido a mala calidad de fabricación.

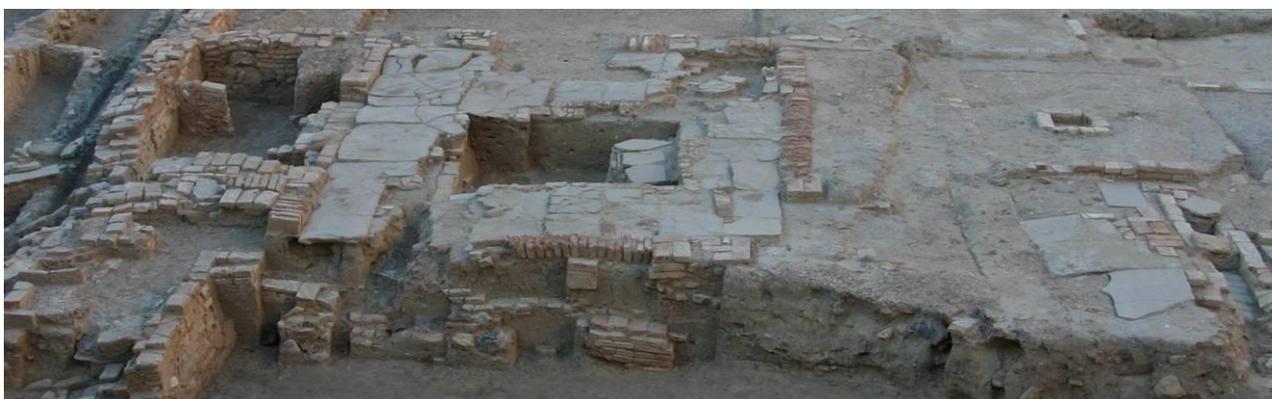
Pavimentos de piedra

Hay pocos ejemplos en el yacimiento. Cubrían espacios de importancia y algunos que localizaban al aire libre como los patios. Encontramos lajas de piedra de forma cuadrangular irregular, de pocos centímetros de grosor y cogidas al solado con mortero de cal.

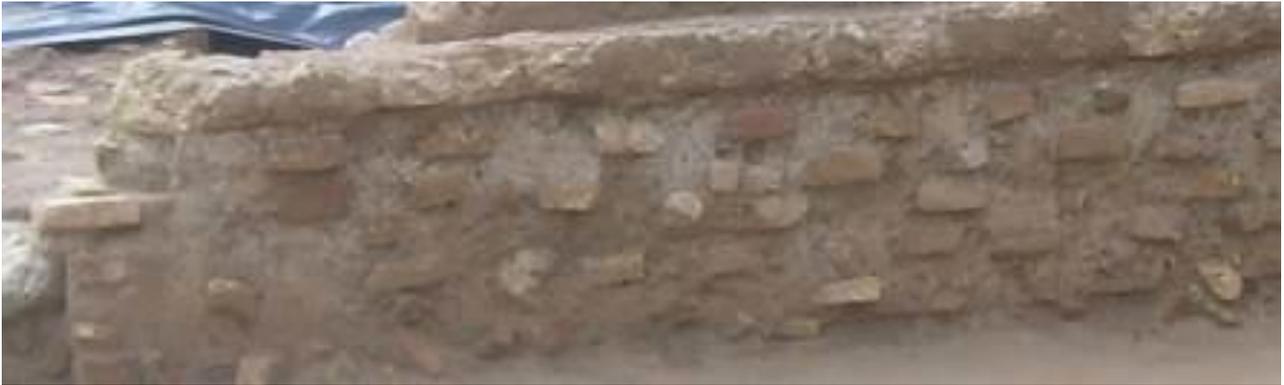
Estructuras de tierra: CIMENTACIONES

La gran mayoría de las estructuras verticales han sido excavadas por debajo de sus niveles de fundación, quedando a la vista la cimentación. Todo el espacio del arrabal estaba asentado sobre grandes niveles de limos aluviales, y en época andalusí ya había problemas de cimentación de las viviendas o edificaciones, por lo que tenían que ser reforzados. El sistema documentado para crear una base firme bajo los edificios se conseguía creando en el suelo diversos niveles de líneas de fragmentos de ladrillos o cerámicas colocados intercaladamente. Este sistema mejoraba la capacidad portante del terreno, que en su mayoría eran limos.

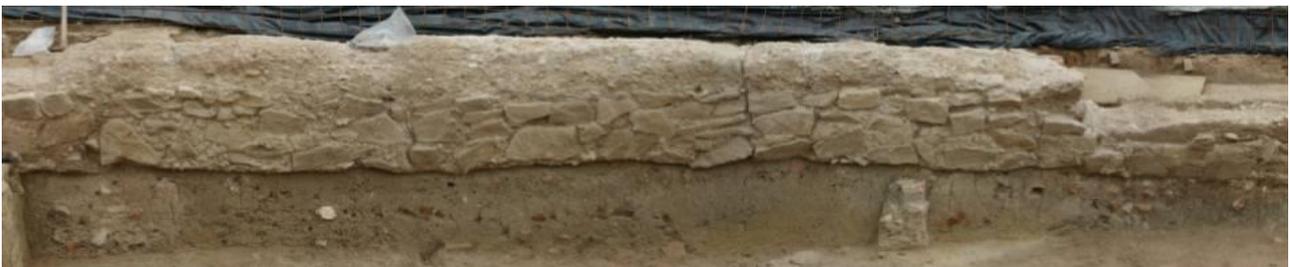
Cimentaciones de piedra para muros de hormigón

Los muros de tapial de hormigón tienen una cimentación ciclópea de grandes piedras. Al mismo tiempo sirven de línea de saneamiento para su aislamiento de la humedad del suelo. El sistema consiste en colocar en el fondo del encofrado una primera línea de piedras de tamaño grande con hormigón de varios centímetros. Sobre ellas se arroja las tongadas de hormigón.

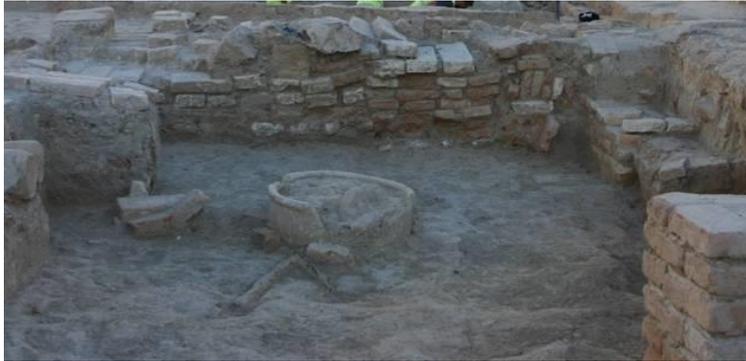
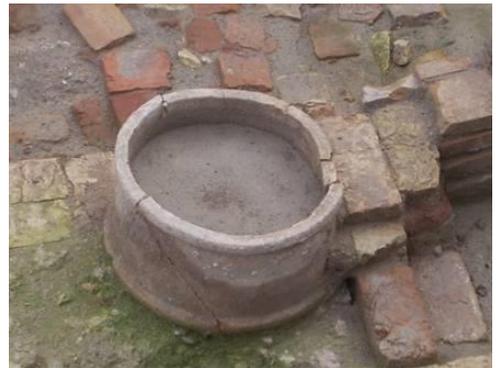
Anillos cerámicos de pozo

Cada casa andalusí tenía su propio pozo de extracción de agua. El sistema de fabricación era superponiendo un número variado de aros de cerámica hasta alcanzar la profundidad necesaria para llegar al agua subterránea. Los anillos cerámicos que han quedado a la vista en la excavación, en origen quedaban bajo tierra dejando a la vista solo el brocal, también de cerámica, hoy desaparecido. El yacimiento contiene gran cantidad de aros de pozos que por su débil estructura se fragmentan con gran facilidad.

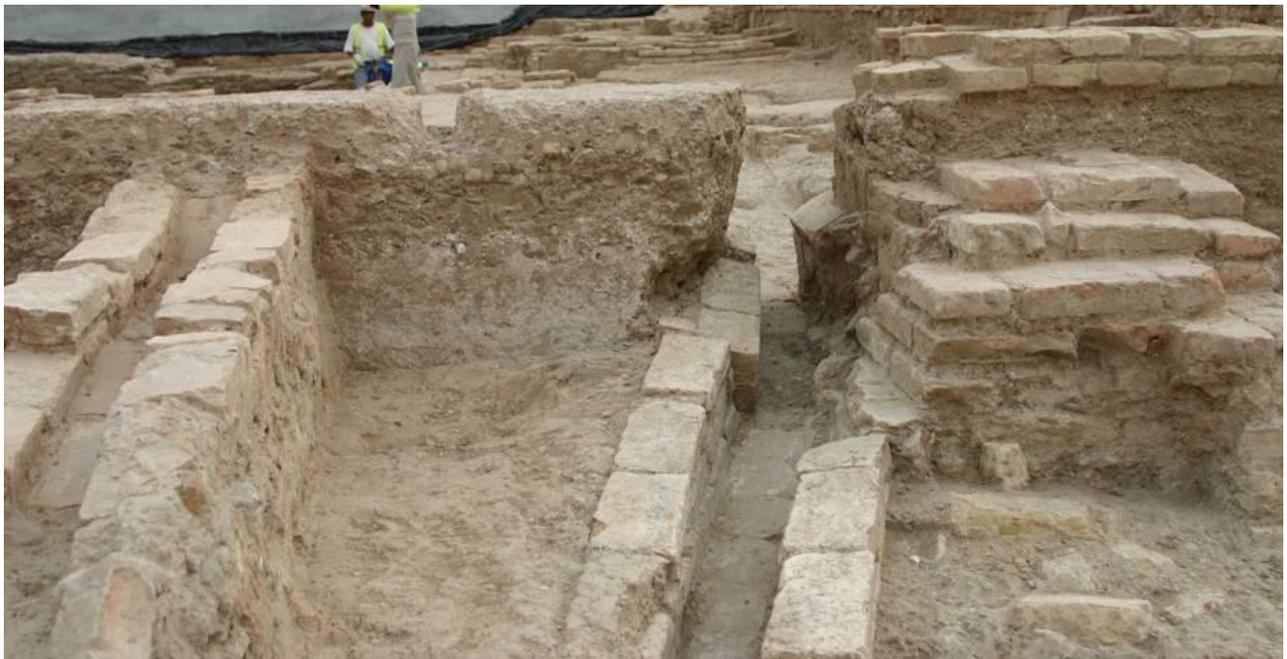
Sistemas de saneamiento de ladrillo

En todo el yacimiento se han quedado a la vista y sobre-elevados los sistemas de saneamiento de las casas y recintos. Están construidas con ladrillos o fragmentos de ellos colocados a tabla o a sardinel, trabados o sin trabar. El mortero de unión es de cal o incluso carece de él. La línea de cubrición de ladrillos ha desaparecido o se eliminó en el proceso de excavación.

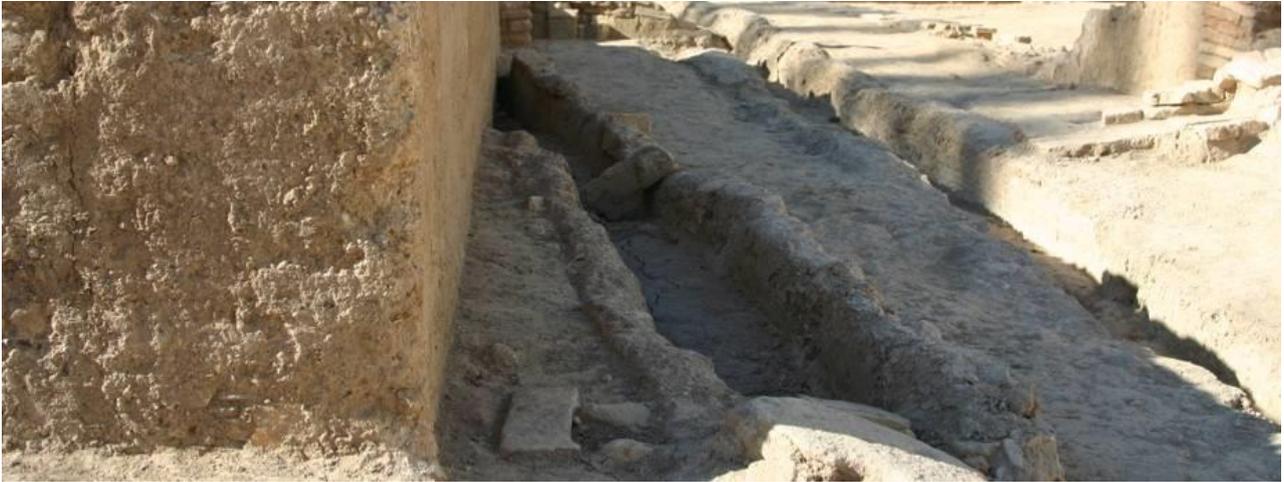
Sistemas de saneamiento de hormigón de cal

Canalizaciones fabricadas por encofrado de morteros de cal. Estaban tapadas con piezas cerámicas tipo ladrillo o baldosa y cubiertos con tierra. La mayoría no tiene la parte superior.

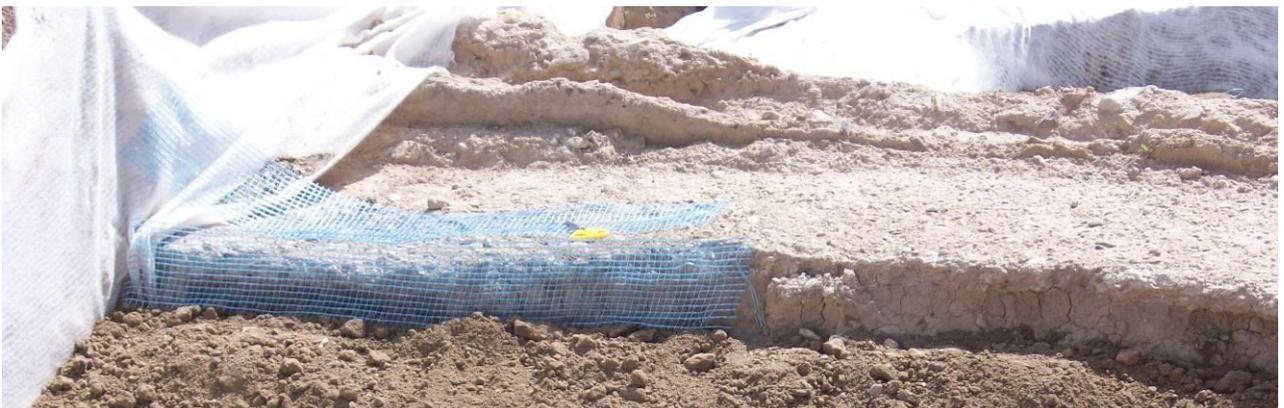
Láminas de red de fibra de vidrio

Durante los trabajos de restauración y protección temporal del yacimiento realizados en 2010, a todos los elementos estructurales que tuvieron un tratamiento de restauración con reintegración de volumen, se les incorporó un testigo diferencial. Este consistía en la colocación de una barrera de separación de los elementos antiguos de los nuevos. Con una red de fibra de vidrio de color azul intercalada entre los muros originales y los morteros nuevos, indicábamos las restauraciones. Este elemento diferencial, en la actualidad está siendo muy visible por la degradación de parte de las estructuras debido a los factores de alteración que inciden en los restos.

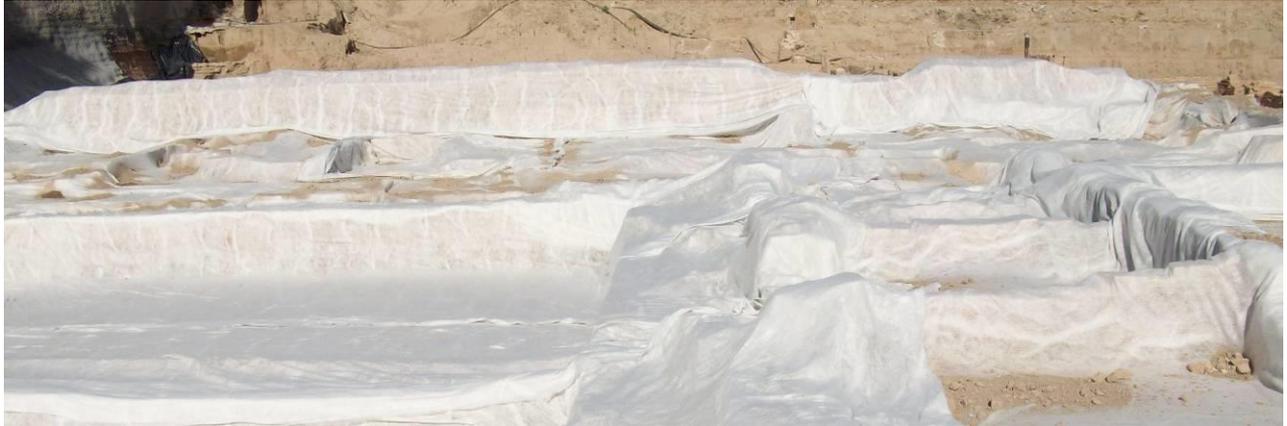
Láminas protectoras de geotextil

Hay dos tipos de láminas sin tejer que se han usado y que se usan actualmente. El geotextil blanco de colocó en las actuaciones de protección realizadas en 2010 y en 2013. En 2010 se cubrió totalmente todas las estructuras con este material que está fabricado de fibras de poliéster o de polipropileno. No es estable a la intemperie por que los rayos ultravioletas lo degradan y se aconseja su colocación bajo tierra.

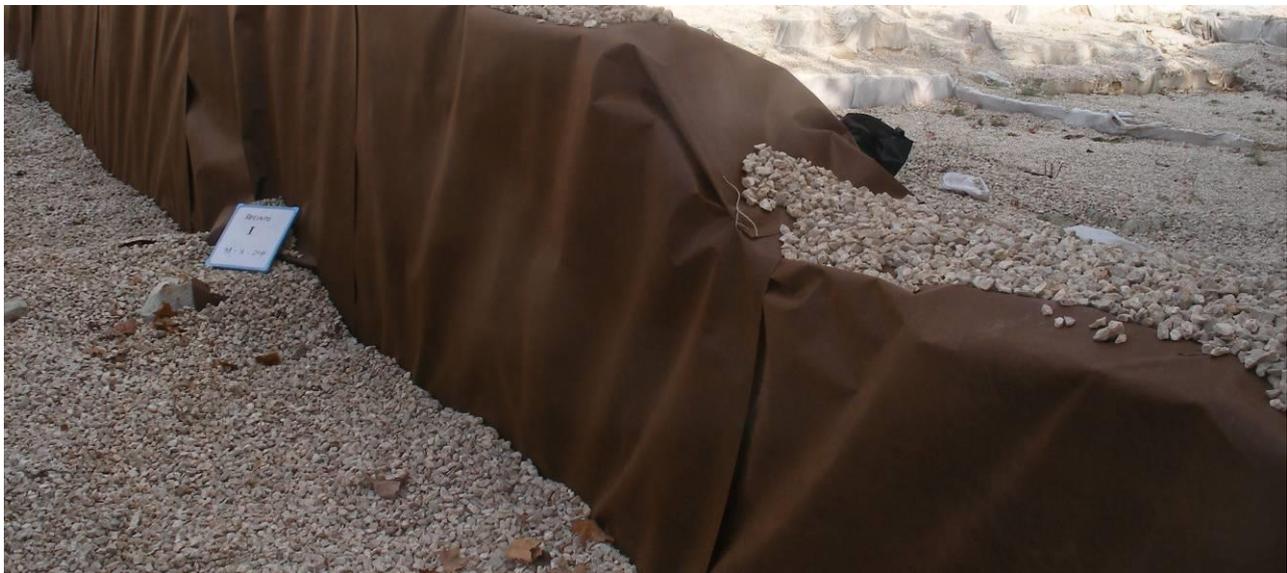
La malla colocada en 2014 y en la actuación que se está realizando en la actualidad, es de polipropileno no tejida y de color marrón y negro. Es un material altamente resistente a los rayos ultravioletas por lo que tiene una duración a la intemperie más amplia, de hasta 5 años.

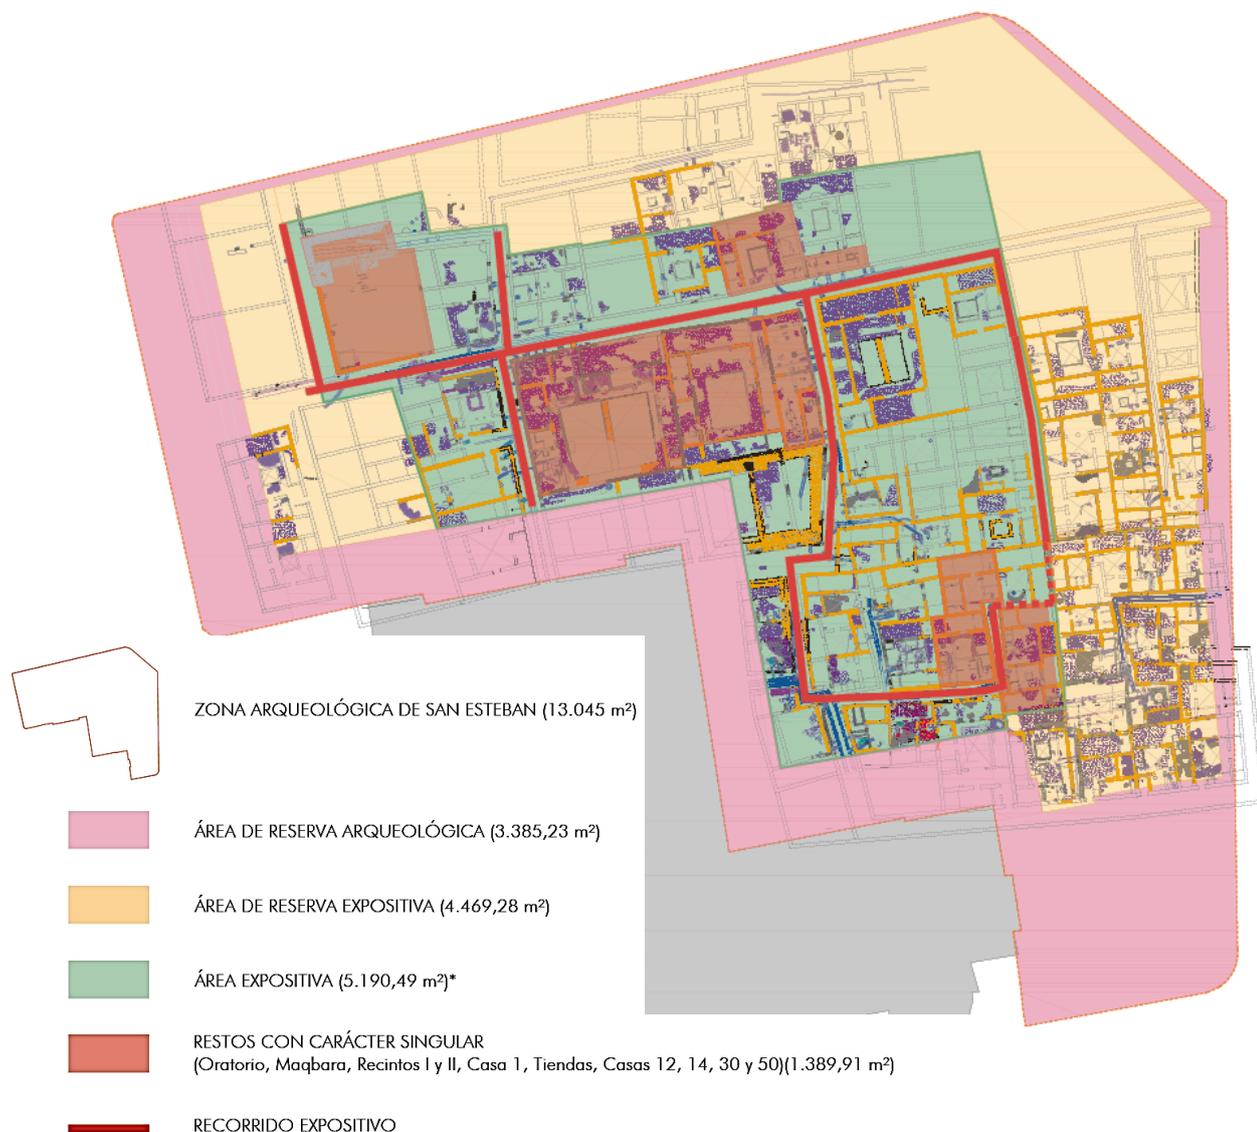
Se establecen tres áreas de actuación: Reserva Arqueológica, Reserva Expositiva y Zona de Exposición.

* La superficie del ÁREA EXPOSITIVA incluye la superficie de los RESTOS CON CARÁCTER SINGULAR

- Reserva Arqueológica:** (en color rosa) se encuentra fuera del perímetro de la ZASE excavada en 2009. No se realiza intervención de conservación-restauración a no ser que se ejecuten actividades de acondicionamiento del entorno que requieran actividades arqueológicas y de conservación-restauración (por ejemplo, instalación de contenedores de basura soterrados).
- Reserva Expositiva:** (en color amarillo) Se define y delimita como Reserva Expositiva los restos arqueológicos de la ZASE que, pese a encontrarse parcialmente excavados, no van a ser exhumados ni puestos en valor a medio o largo plazo, fundamentalmente porque se corresponden con espacios vinculados al funcionamiento del espacio que se musealizará. La reserva expositiva está dividida en: Subárea occidental, septentrional y oriental.

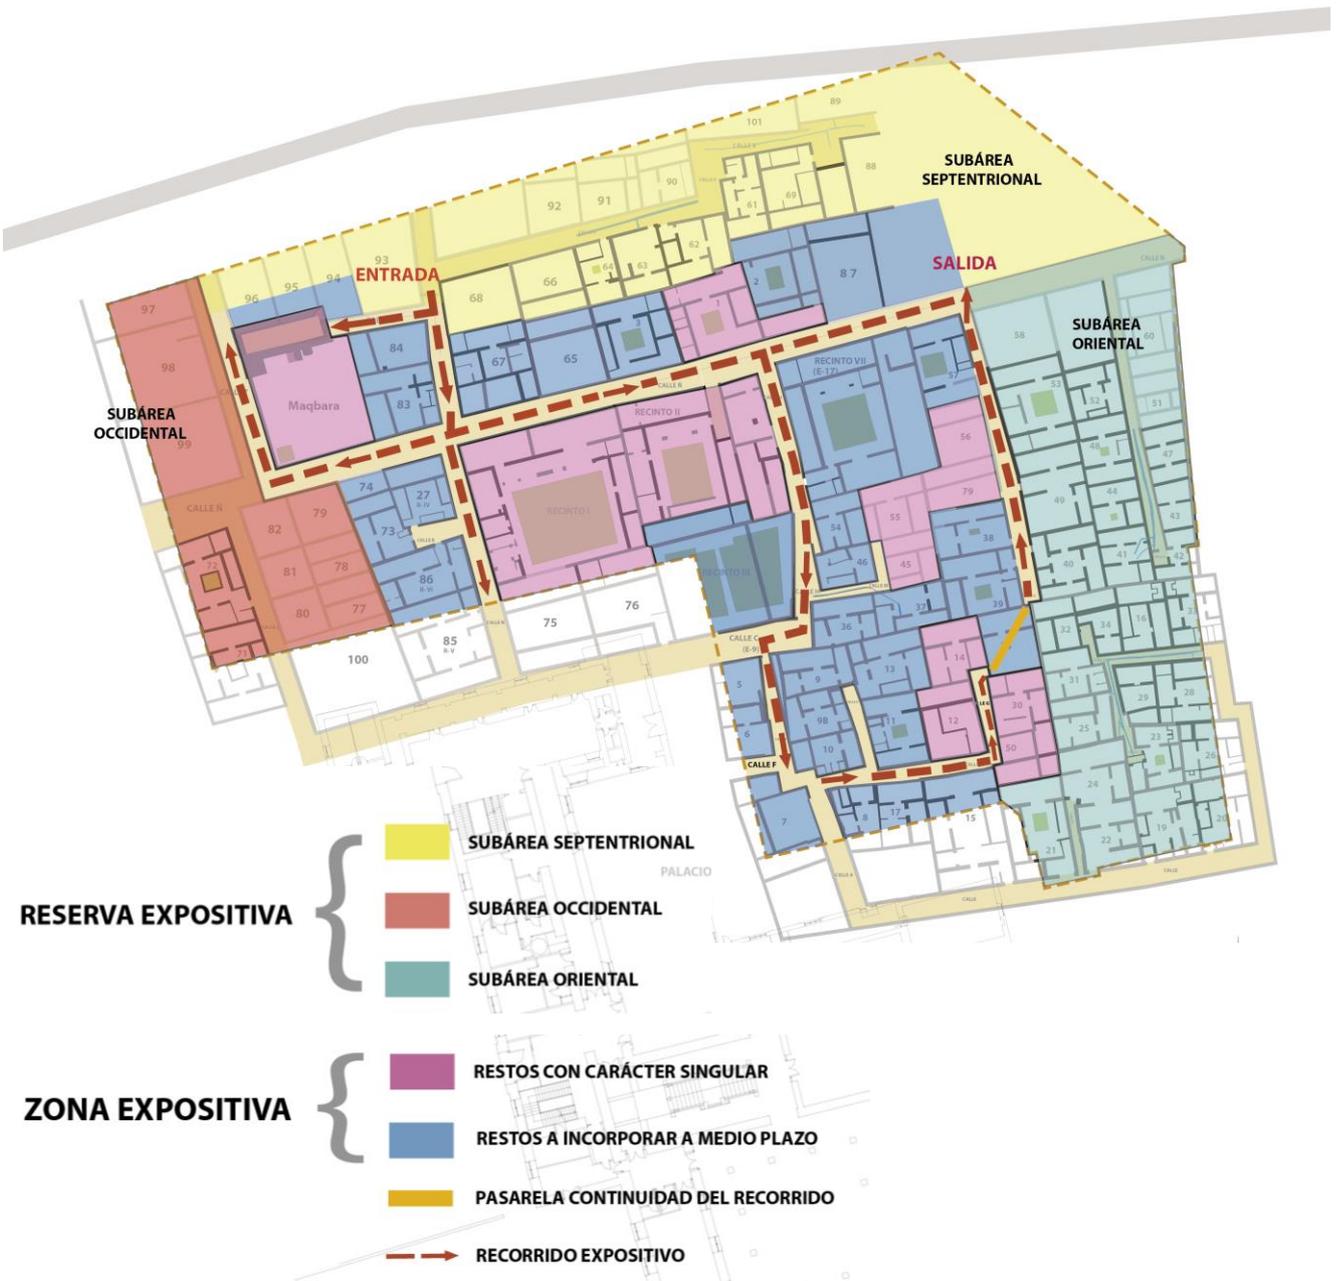
A. ZONA EXPOSITIVA: RESTOS CON CARÁCTER SINGULAR

(En color rosa en el plano)

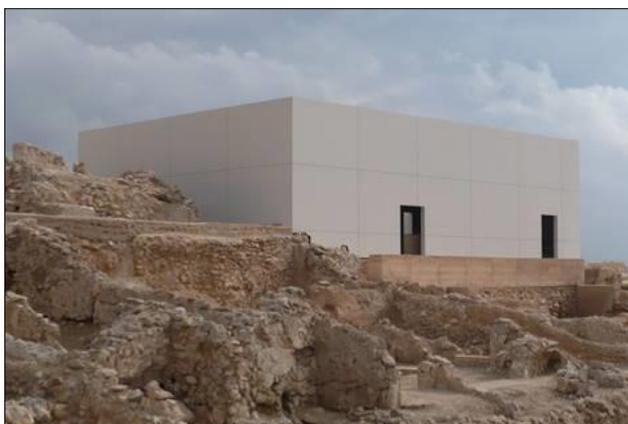
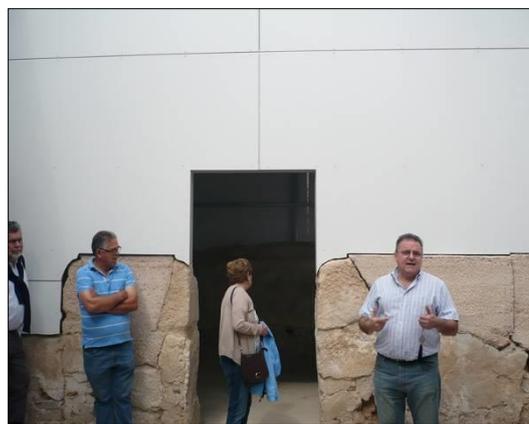
- *Placas Trespa*: placas de resinas termoendurecibles. El Trespa es un material con una resistencia química media-alta y buen comportamiento ante la humedad. Empleadas por ejemplo en la reconstrucción volumétrica de la casa nº 6 del yacimiento arqueológico Hins Siyâsa (Cieza).

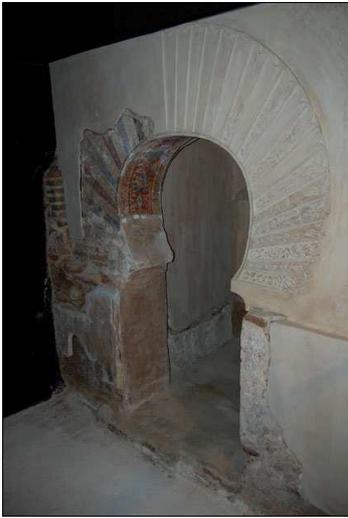
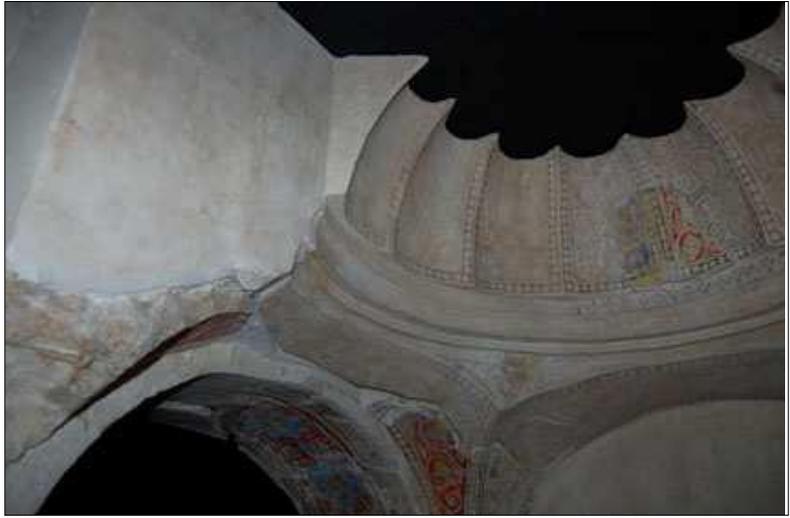
- *Planchas de poliuretano expandido: reforzado con malla de fibra de vidrio, tallado, estucado y pintado. Ejemplos: Dolmen de Dombate (A Coruña) y el Oratorio de San Juan de Dios (Murcia).*

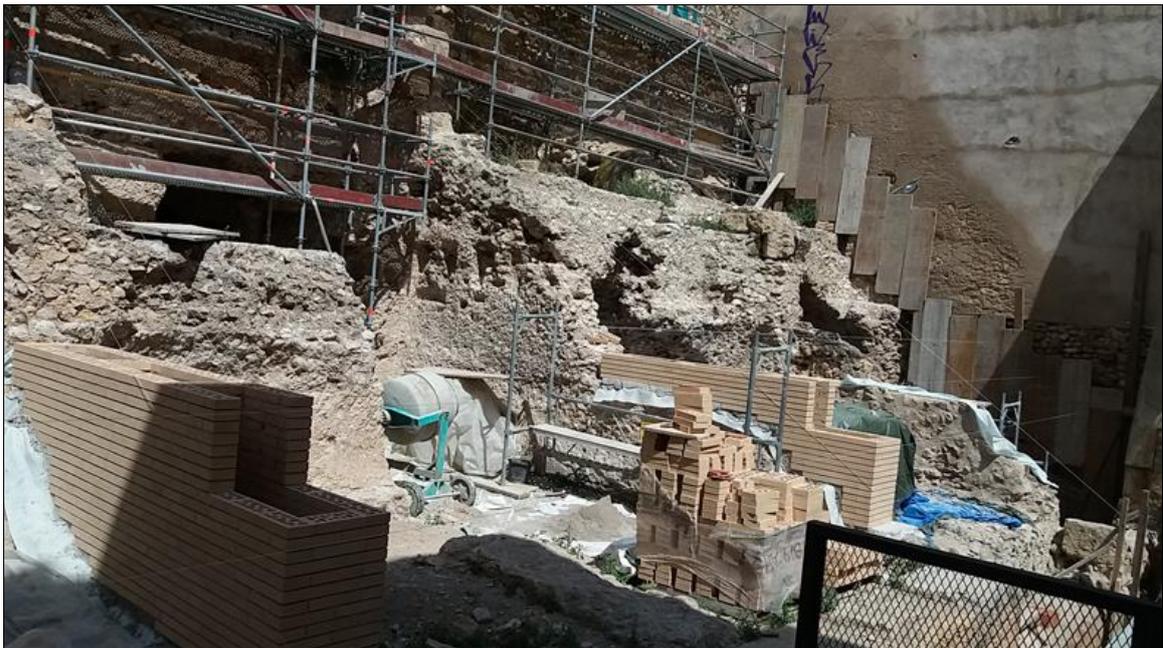
- *Estructura interna de ladrillo con mortero ligero confeccionado a base de cerámica expandida (Arlita) con refuerzo de varillas de fibra de vidrio. Ejemplo: Circo romano de Tarragona.*

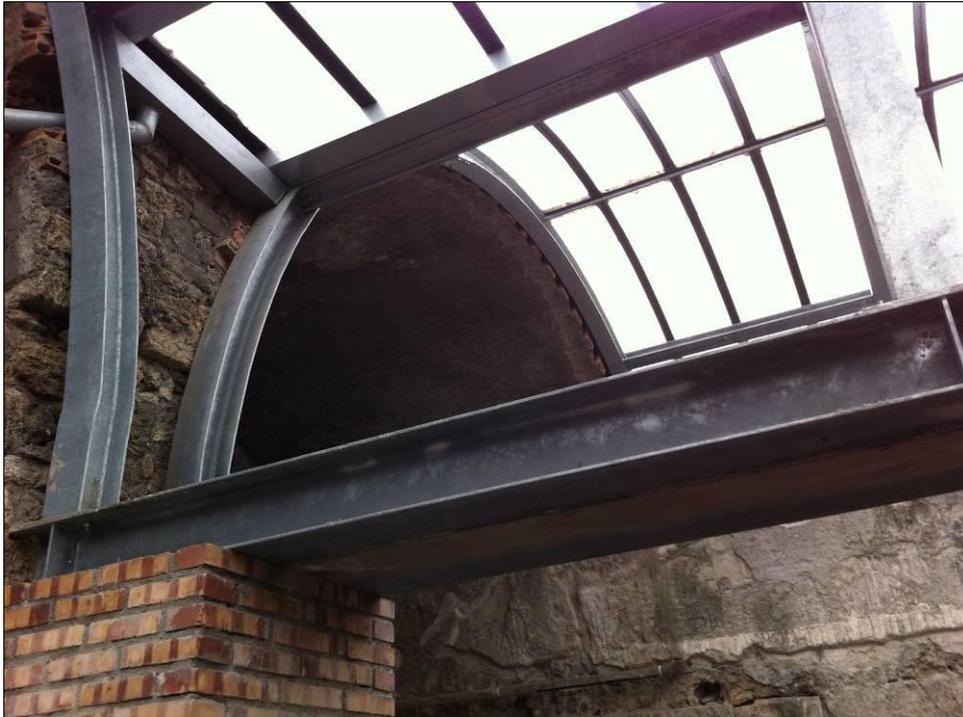
- *Metal y vidrio*: por ejemplo reconstrucción volumétrica en Pompeya.

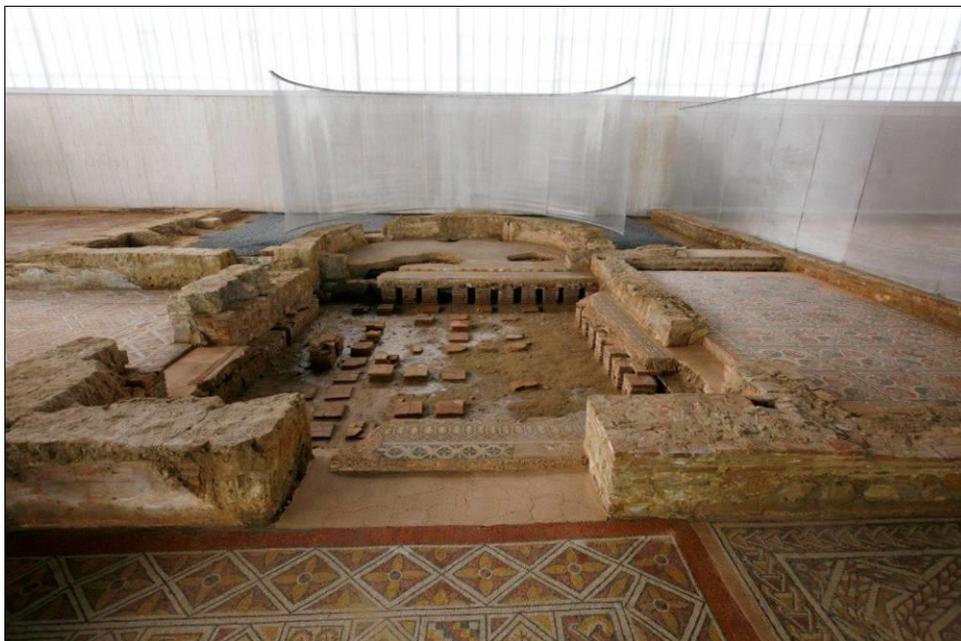
- *Lonas microperforadas*: colocadas sobre estructura superior para no incidir sobre los elementos originales. Cierran espacios y sirven para proyectar. Ejemplo: Villa romana La Olmeda (Palencia).

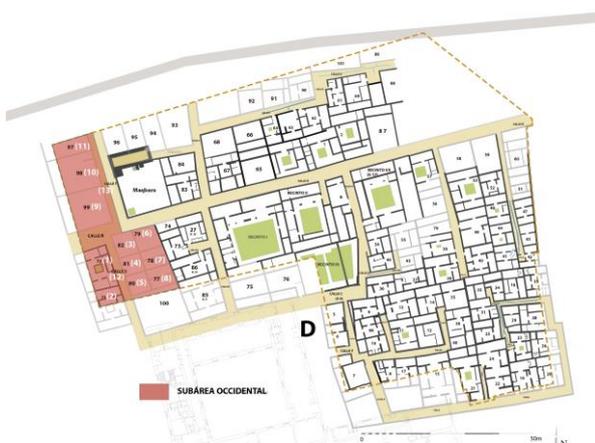
1. Subárea occidental.

(Reserva expositiva con posible edificación)

Protección a largo plazo de zonas de la ZASE que pueden ser cubiertas por el edificio de usos múltiples:

- Mantenimiento de las medidas de protección actuales.
- Tratamiento preventivo para trabajos de cimentación.

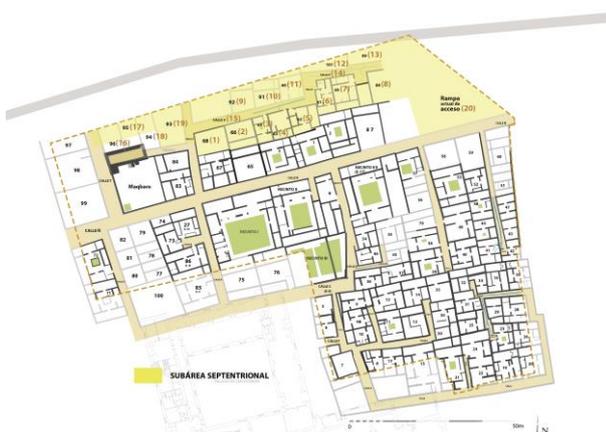
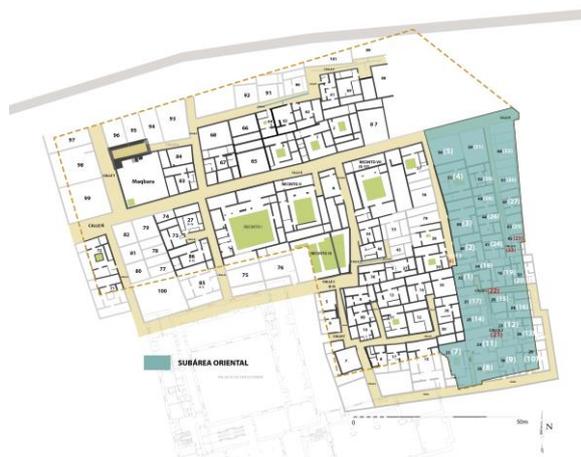
2. Subáreas septentrional y oriental.

(Reserva expositiva con posible suelo desmontable)

Protección de las zonas de reserva expositiva para posible colocación de suelo desmontable sobre ellas:

- Consolidación puntual de elementos débiles (cerámicas).
- Colocación de láminas de geotextil nuevas si es preciso.
- Cubrición temporal con grava, nivelando a la cota precisa.
- Colocación de tubos de registro para instalaciones de electricidad, saneamiento y telefonía en superficie apoyadas sobre la grava.
