CATÁLOGO DE BIENES A PROTEGER	Nº CATÁLOGO
BIENES ARQUEOLÓGICOS-ESTADO DE CONSERVACIÓN	ZASE-001

ZONA ARQUEOLÓGICA	
CONJUNTO DE ACTIVIDADES	
VIVIENDA 1	
LOCALIZACIÓN	
Cuadrícula C 8	
TIPOLOGÍA	
VIVIENDA	
CRONOLOGÍA	
XIII	
ADSCRIPCIÓN CULTURAL	
Andalusí

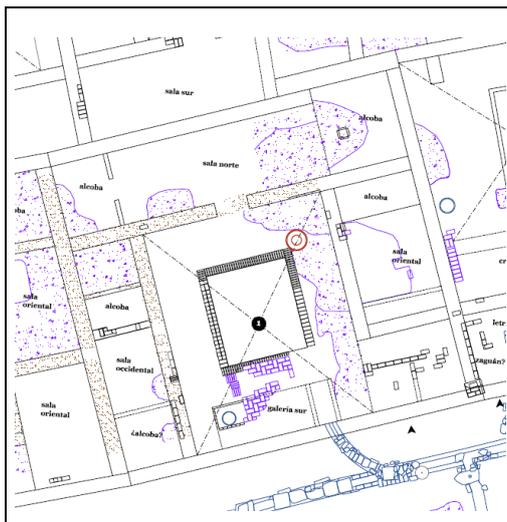
Planta de la vivienda 1

2010: "Esta vivienda se encuentra en mal estado de conservación. Localizamos desprendimientos de tierra de los muros, los ladrillos cerámicos situados en superficie se encuentran pulverulentos, así como el aljibe del patio central parte de sus mampuestos están sueltos por la ausencia de material de rejunte".

Nivel: LEVE

- Revisión de la protección con lámina de geotextil que se deteriora al estar al aire libre sin cubrir. Utilizar lámina de geotextil "Plantex Gold" .
- Control del desarrollo y crecimiento de vegetación con fumigación periódica.
- Control de la estabilidad de estructuras verticales, sobre todo cortes estratigráficos, por descalce de algunos muros.

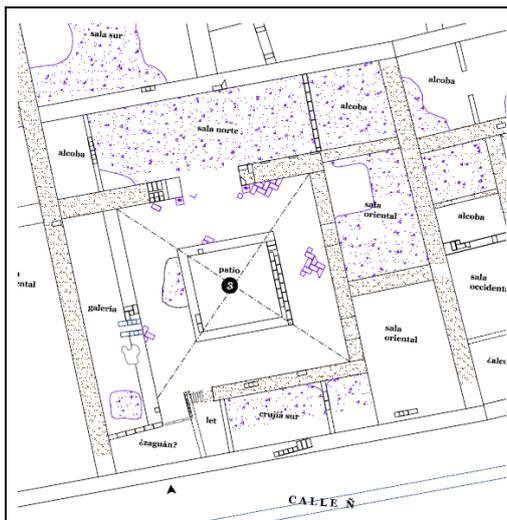
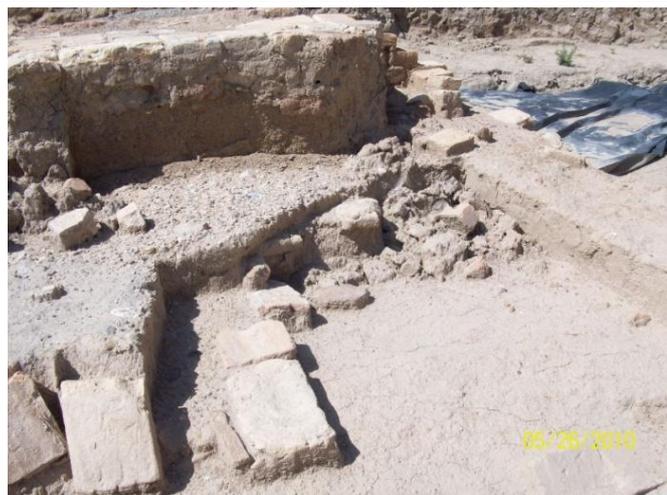
Planta de la vivienda 3

2010: "Descohesión en pavimentos y muros. Grietas en muros. Derrumbes, y barro suelto. Hierbas en zonas puntuales".

- Revisión de la protección con lámina de geotextil que se deteriora al estar al aire libre sin cubrir. Utilizar lámina de geotextil "Plantex Gold" .
- Control del desarrollo y crecimiento de vegetación con fumigación periódica.
- Control de la estabilidad de estructuras verticales, sobre todo cortes estratigráficos, por descalce de algunos muros.

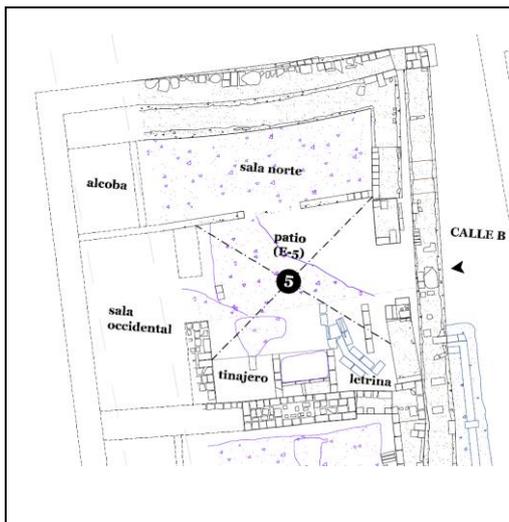
Planta de la vivienda 5

2014: "Uno de los muros de mampostería totalmente arruinado con derrumbe. Suciedad acumulada de hojas. Los geotextiles muy degradados tienen 4 años y los más nuevos ya comienzan a romperse. Los puntales interiores están sueltos y no ejercen su función. La zona interior de la casa está demasiado vaciada y ha causado el derrumbe del muro".

- Revisión de la protección con lámina de geotextil que se deteriora al estar al aire libre sin cubrir. Utilizar lámina de geotextil "Plantex Gold" .
- Control del desarrollo y crecimiento de vegetación con fumigación periódica.
- Control de la estabilidad de estructuras verticales, sobre todo cortes estratigráficos, por descalce de algunos muros.

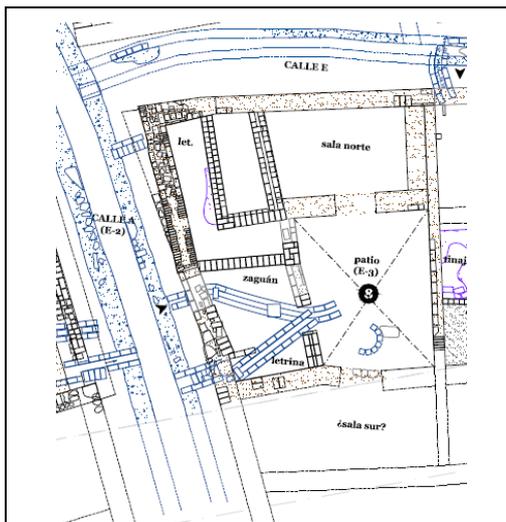
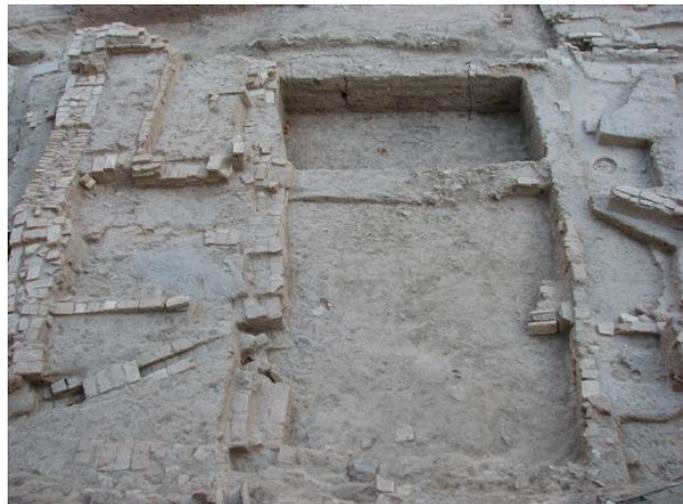
Planta de la vivienda 8

2010: "Descohesión en pavimentos y muros. Grietas, derrumbes y barro suelto. Hierbas en zonas puntuales".

2014: "Casa con estructuras muy degradadas. El geotextil está arrasado en varias de ellas".

- Revisión de la protección con lámina de geotextil que se deteriora al estar al aire libre sin cubrir. Utilizar lámina de geotextil "Plantex Gold" .
- Control del desarrollo y crecimiento de vegetación con fumigación periódica.
- Control de la estabilidad de estructuras verticales, sobre todo cortes stratigráficos, por descalce de algunos muros.

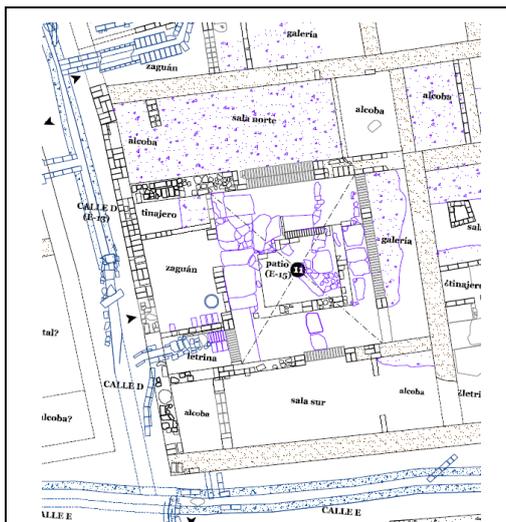
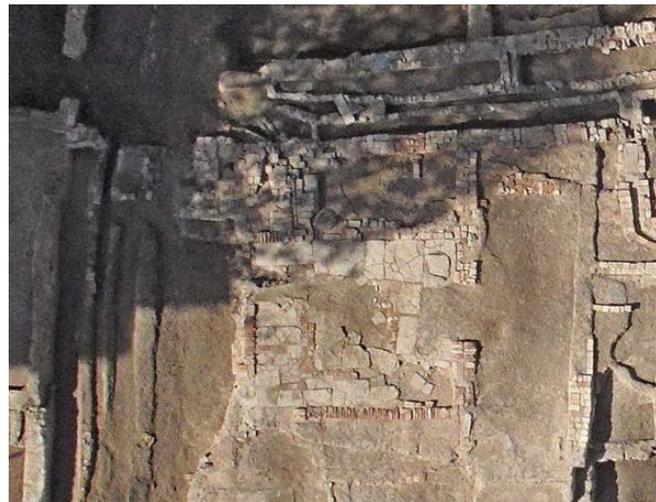
Planta de la vivienda 11

2010: "Descohesión en pavimentos y muros. Grietas. Derrumbes, suciedad y barro suelto. Hierbas en zonas puntuales. Descohesión superficial en ladrillos".

- Revisión de la protección con lámina de geotextil que se deteriora al estar al aire libre sin cubrir. Utilizar lámina de geotextil "Plantex Gold" .
- Control del desarrollo y crecimiento de vegetación con fumigación periódica.
- Control de la estabilidad de estructuras verticales, sobre todo cortes estratigráficos, por descalce de algunos muros.

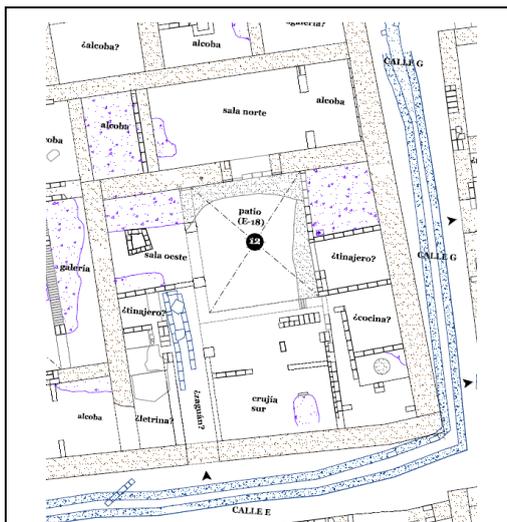
Planta de la vivienda 12

2010: "Descohesión en pavimentos y muros. Grietas. Derrumbes y barro suelto. Hierbas en zonas puntuales. Presenta en la zona Norte (habitación Norte) varios orificios. Lascas disgregadas en la superficie de ladrillos".

- Revisión de la protección con lámina de geotextil que se deteriora al estar al aire libre sin cubrir. Utilizar lámina de geotextil "Plantex Gold" .
- Control del desarrollo y crecimiento de vegetación con fumigación periódica.
- Control de la estabilidad de estructuras verticales, sobre todo cortes estratigráficos, por descalce de algunos muros.

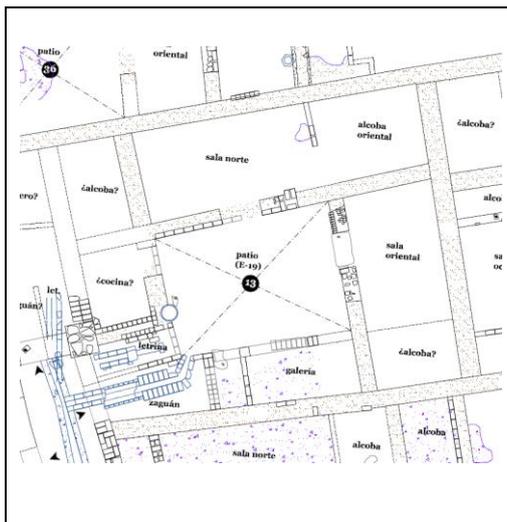
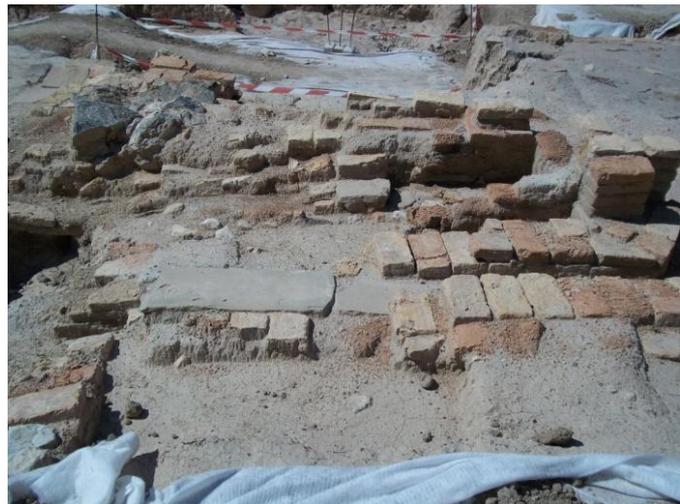
Planta de la vivienda 13

2010: "Descohesión en pavimentos y muros. Grietas. Derrumbes y barro suelto. Hierbas en zonas puntuales. Disgregación de ladrillos en superficie. Parte de la habitación y estancia situadas en la zona Norte se han perdido. Orificios en el suelo de la estancia norte".

- Revisión de la protección con lámina de geotextil que se deteriora al estar al aire libre sin cubrir. Utilizar lámina de geotextil "Plantex Gold" .
- Control del desarrollo y crecimiento de vegetación con fumigación periódica.
- Control de la estabilidad de estructuras verticales, sobre todo cortes estratigráficos, por descalce de algunos muros.

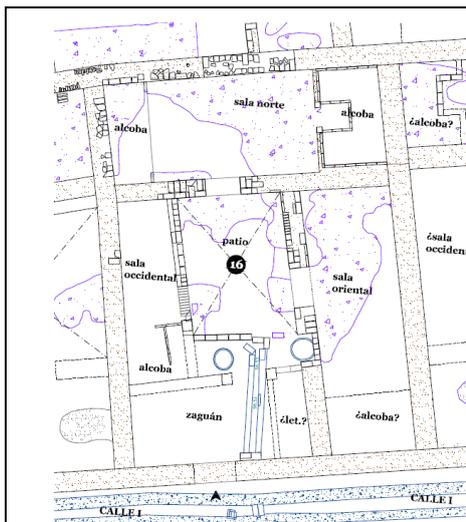
Planta de la vivienda 16

2010: "Descohesión en pavimentos y muros. Grietas. Derrumbes y barro suelto. Hierbas en zonas puntuales. Descohesión superficial en ladrillos".

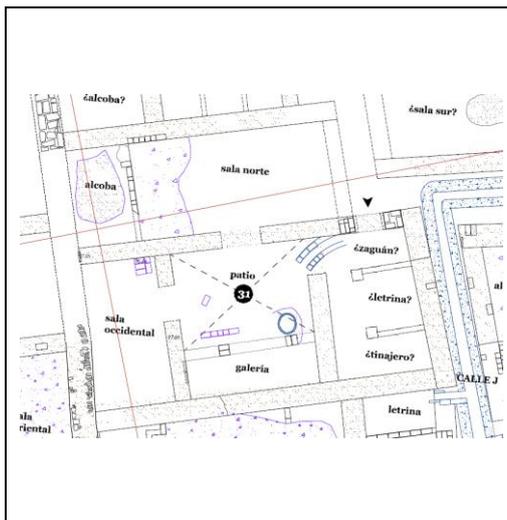
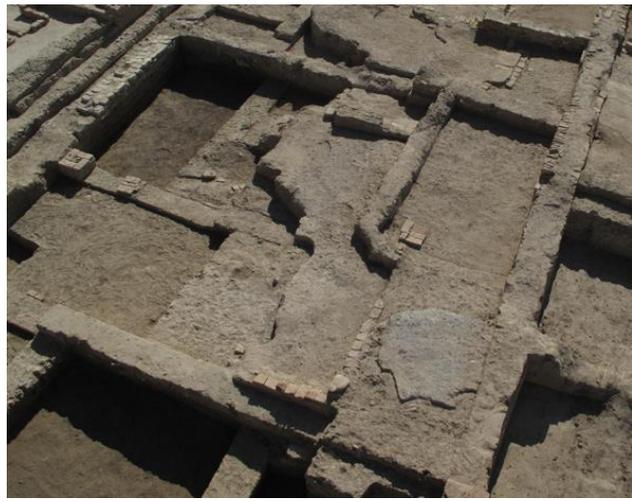
Planta de la vivienda 31

2010: "Descohesión en pavimentos y muros. Grietas. Derrumbes y barro suelto. Hierbas en zonas puntuales".

- Revisión de la protección con lámina de geotextil que se deteriora al estar al aire libre sin cubrir. Utilizar lámina de geotextil "Plantex Gold" .
- Control del desarrollo y crecimiento de vegetación con fumigación periódica.
- Control de la estabilidad de estructuras verticales por descalce de algunos muros.

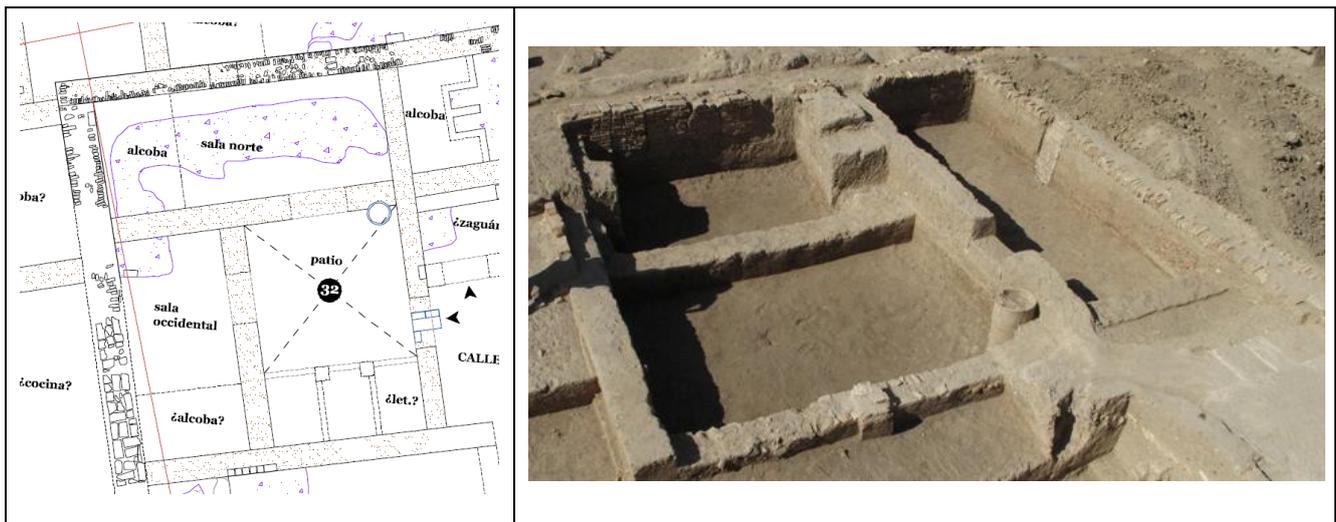
Planta de la vivienda 32

2010: "Descohesión en pavimentos y muros. Grietas. Derrumbes y barro suelto. Hierbas en zonas puntuales".

2014: "Necesita tratamiento de consolidación-reintegración de muro y reposición de geotextil. Hay más muros en mal estado y se tratarán los más degradados. Hay un pozo con aros de cerámica totalmente rotos y desprendidos de su lugar. Los geotextiles muy rotos y arrasados".

- Revisión de la protección con lámina de geotextil que se deteriora al estar al aire libre sin cubrir. Utilizar lámina de geotextil "Plantex Gold" .
- Control del desarrollo y crecimiento de vegetación con fumigación periódica.
- Control de la estabilidad de estructuras verticales por descalce de algunos muros.

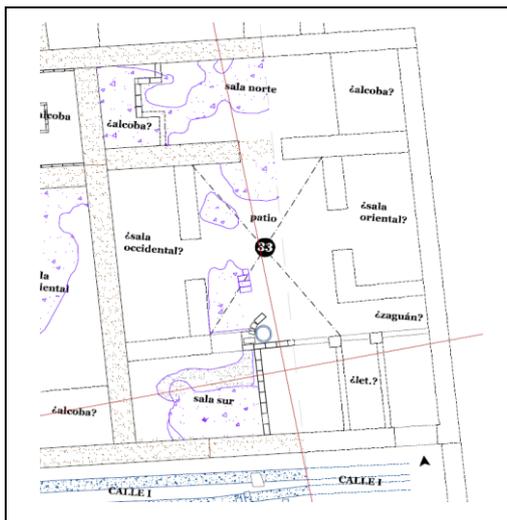
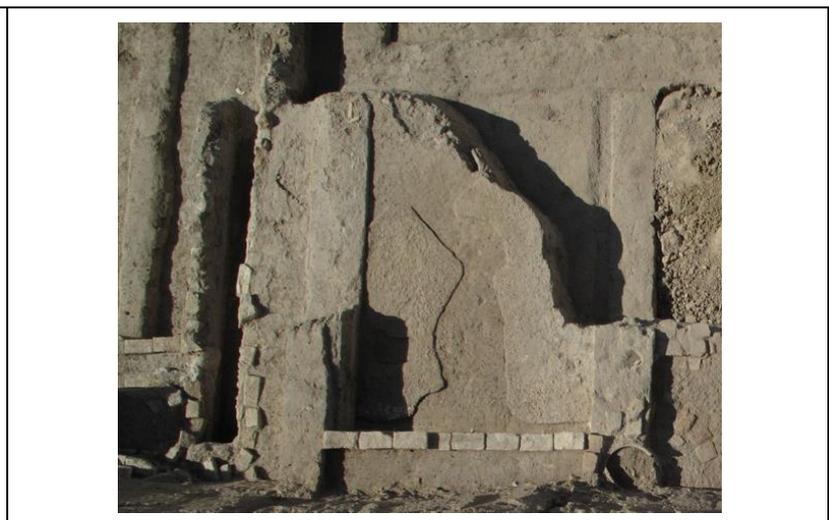
Planta de la vivienda 33

2010: "Descohesión en pavimentos, muros y ladrillos. Grietas. Derrumbes y barro suelto. Hierbas en zonas puntuales".

- Revisión de la protección con lámina de geotextil que se deteriora al estar al aire libre sin cubrir. Utilizar lámina de geotextil "Plantex Gold" .
- Control del desarrollo y crecimiento de vegetación con fumigación periódica.
- Control de la estabilidad de estructuras verticales por descalce de algunos muros.

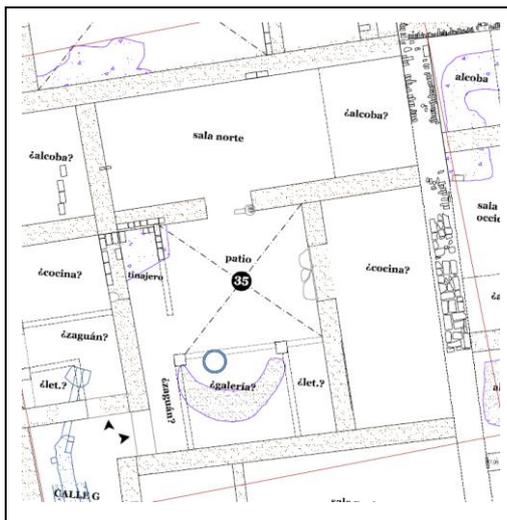
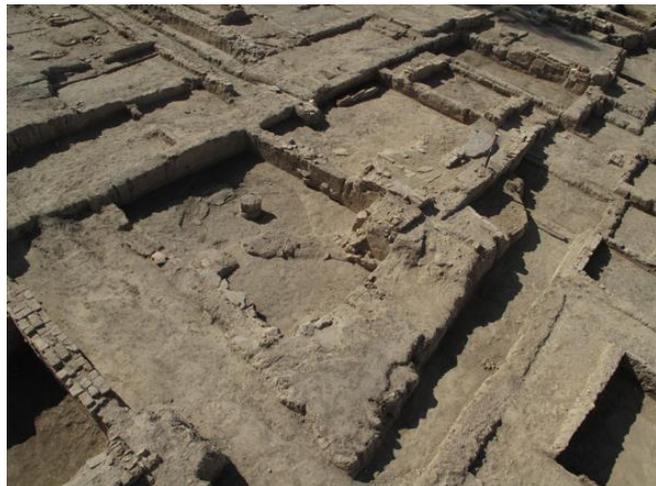
Planta de la vivienda 35

2010: "Descohesión en pavimentos y muros. Grietas. Derrumbes en muros y barro suelto. Hierbas en zonas puntuales".

- Revisión de la protección con lámina de geotextil que se deteriora al estar al aire libre sin cubrir. Utilizar lámina de geotextil "Plantex Gold" .
- Control del desarrollo y crecimiento de vegetación con fumigación periódica.
- Control de la estabilidad de estructuras verticales, sobre todo cortes estratigráficos, por descalce de algunos muros.

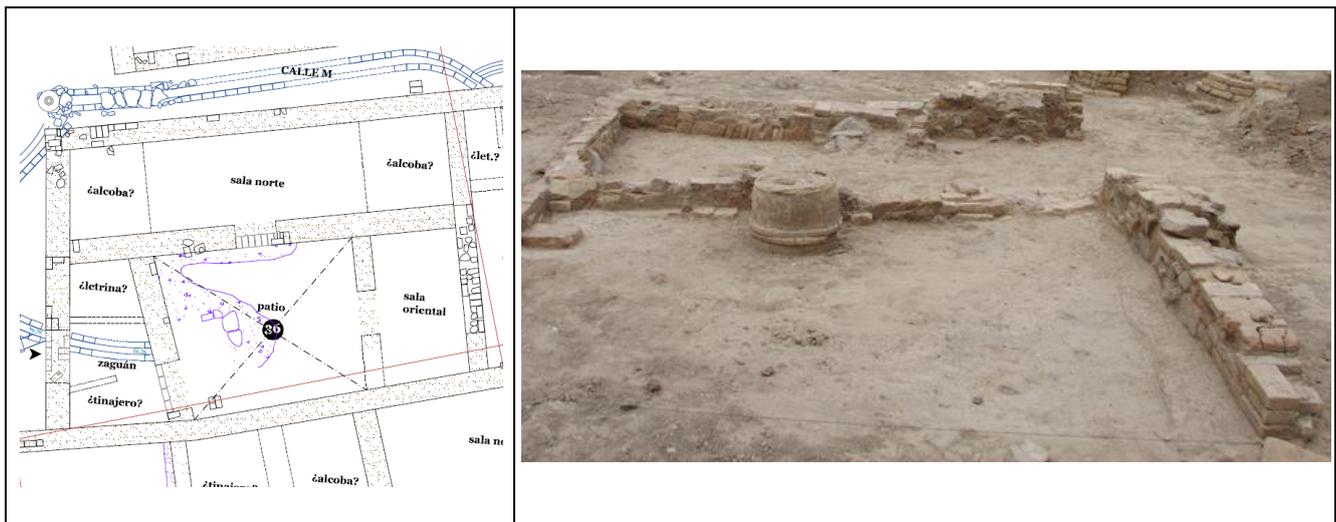
Planta de la vivienda 36

2010: "Descohesión en pavimentos y muros. Grietas. Derrumbes en muros y barro suelto. Hierbas en zonas puntuales".

- Revisión de la protección con lámina de geotextil que se deteriora al estar al aire libre sin cubrir. Utilizar lámina de geotextil "Plantex Gold" .
- Control del desarrollo y crecimiento de vegetación con fumigación periódica.
- Control de la estabilidad de estructuras verticales, sobre todo cortes estratigráficos, por descalce de algunos muros.

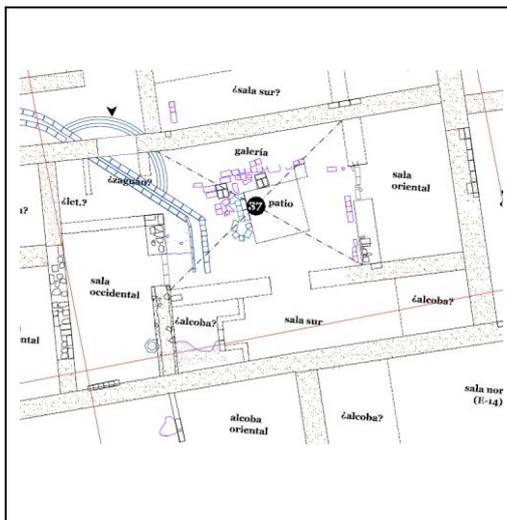
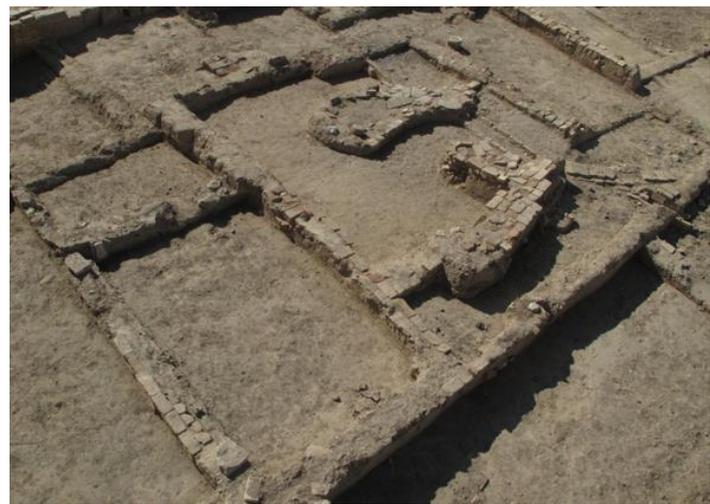
Planta de la vivienda 37

2010: "Descohesión en pavimentos y muros. Grietas. Derrumbes, suciedad y barro suelto. Hierbas en zonas puntuales. Descohesión superficial en ladrillos".

- Revisión de la protección con lámina de geotextil que se deteriora al estar al aire libre sin cubrir. Utilizar lámina de geotextil "Plantex Gold" .
- Control del desarrollo y crecimiento de vegetación con fumigación periódica.
- Control de la estabilidad de estructuras verticales, sobre todo cortes estratigráficos, por descalce de algunos muros.

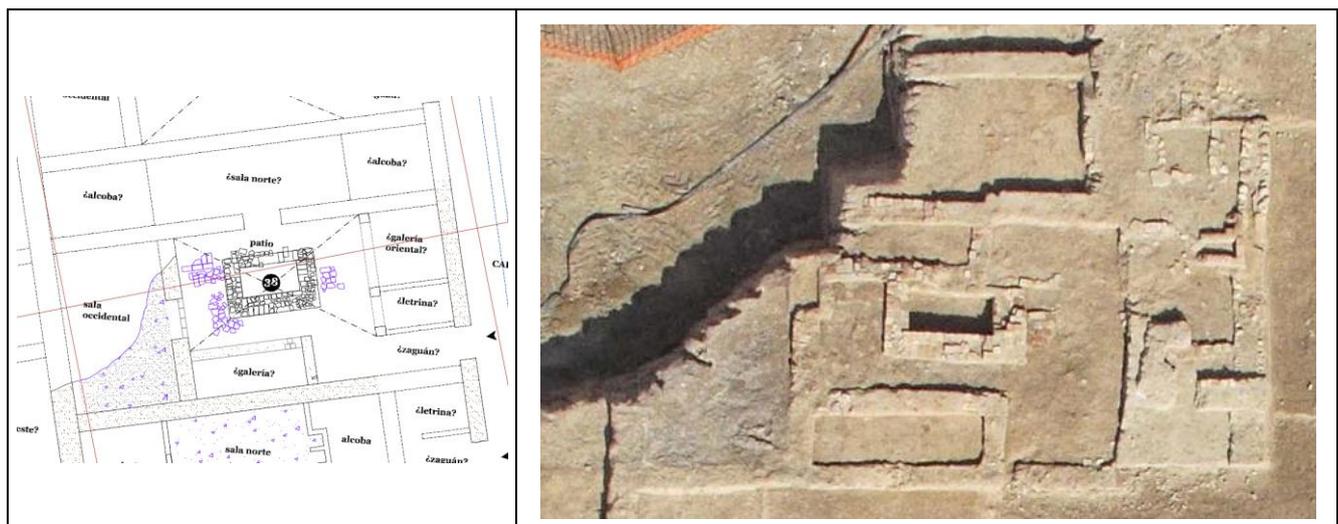
Planta de la vivienda 38

2010: "Descohesión en pavimentos, ladrillos y muros. Grietas. Derrumbes y barro suelto. Hierbas en zonas puntuales".

2014: "Casa incompleta por un gran orificio al oeste. Geotextiles nuevos cubriendo el corte de nivel pero removidos por el viento. Muro norte totalmente descubierto por degradación del geotextil".

- Revisión de la protección con lámina de geotextil que se deteriora al estar al aire libre sin cubrir. Utilizar lámina de geotextil "Plantex Gold" .
- Control del desarrollo y crecimiento de vegetación con fumigación periódica.
- Control de la estabilidad de estructuras verticales, sobre todo cortes stratigráficos, por descalce de algunos muros.

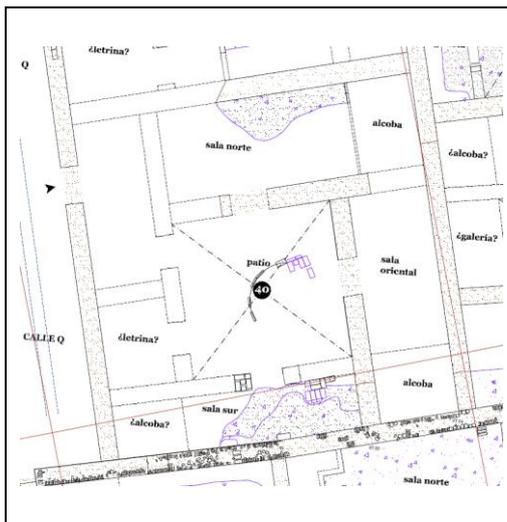
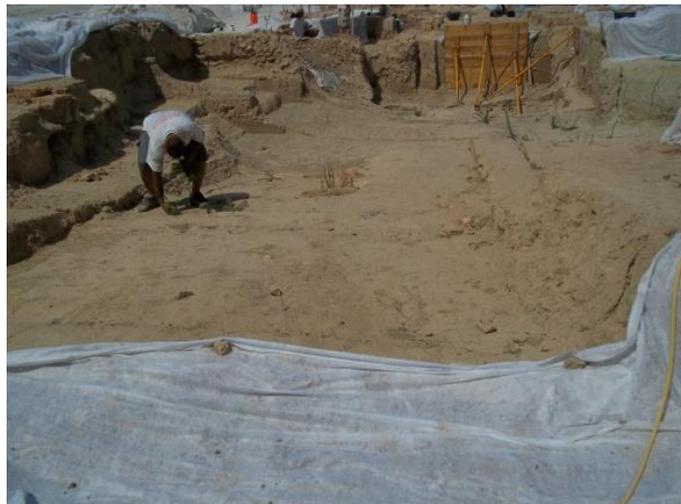
Planta de la vivienda 40

2010: "Descohesión en pavimentos y muros. Grietas. Derrumbes y barro suelto. Hierbas en zonas puntuales. Vivienda vaciada en casi su totalidad. Surcos por la lluvia y el agua".

- Revisión de la protección con lámina de geotextil que se deteriora al estar al aire libre sin cubrir. Utilizar lámina de geotextil "Plantex Gold".
- Control del desarrollo y crecimiento de vegetación con fumigación periódica.
- Control de la estabilidad de estructuras verticales, sobre todo cortes estratigráficos, por descalce de algunos muros.

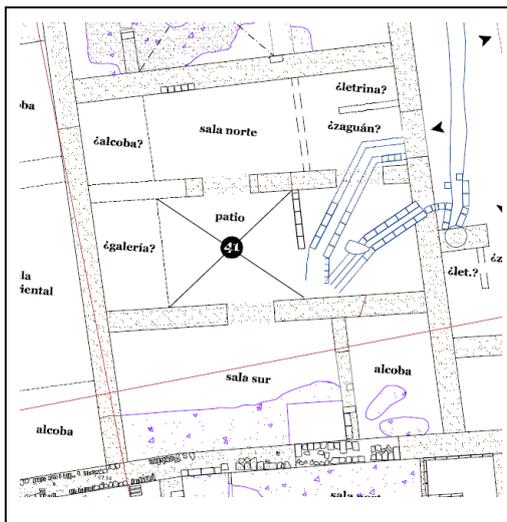
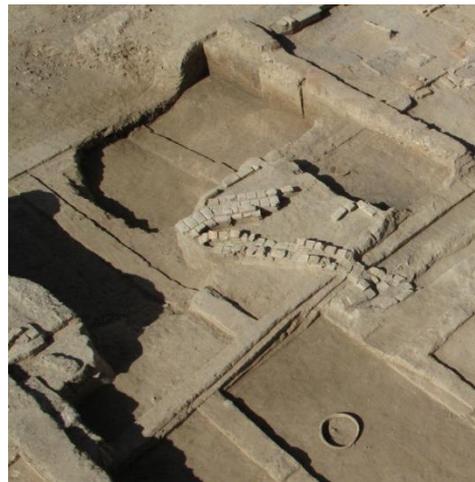
Planta de la vivienda 41

2010: "Descohesión en pavimentos y muros. Grietas. Derrumbes y barro suelto. Hierbas en zonas puntuales. Pérdida de la estructura de la vivienda en un 90-95%. Gran orificio en el centro de la vivienda".

- Revisión de la protección con lámina de geotextil que se deteriora al estar al aire libre sin cubrir. Utilizar lámina de geotextil "Plantex Gold" .
- Control del desarrollo y crecimiento de vegetación con fumigación periódica.
- Control de la estabilidad de estructuras verticales, sobre todo cortes estratigráficos, por descalce de algunos muros.

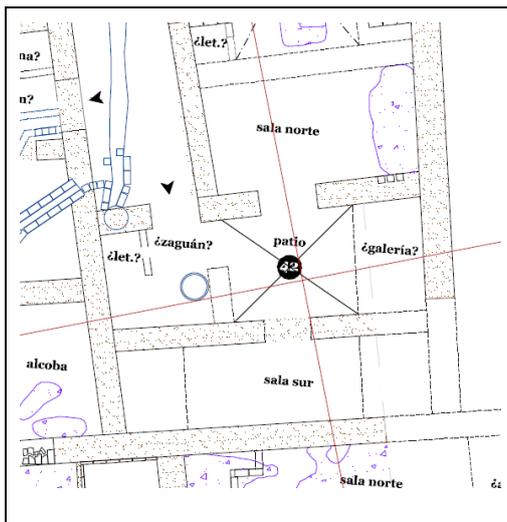
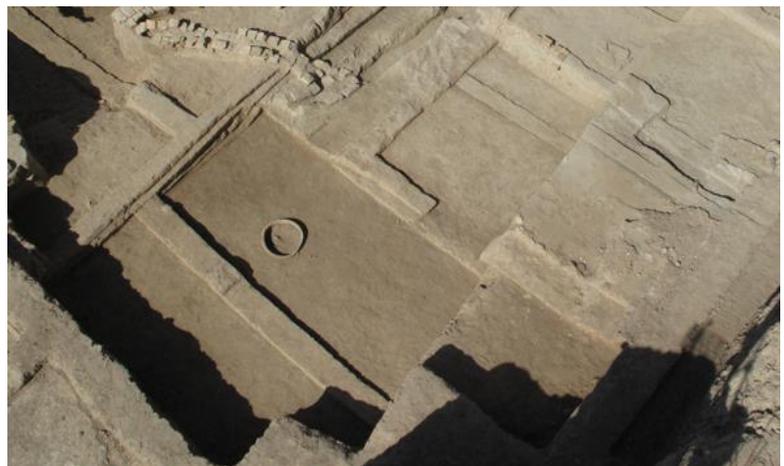
Planta de la vivienda 42

2010: "Descohesión en pavimentos, ladrillos y muros. Grietas. Derrumbes y barro suelto. Cerámica fragmentada. Hierbas en zonas puntuales".

- Revisión de la protección con lámina de geotextil que se deteriora al estar al aire libre sin cubrir. Utilizar lámina de geotextil "Plantex Gold" .
- Control del desarrollo y crecimiento de vegetación con fumigación periódica.
- Control de la estabilidad de estructuras verticales, sobre todo cortes estratigráficos, por descalce de algunos muros.

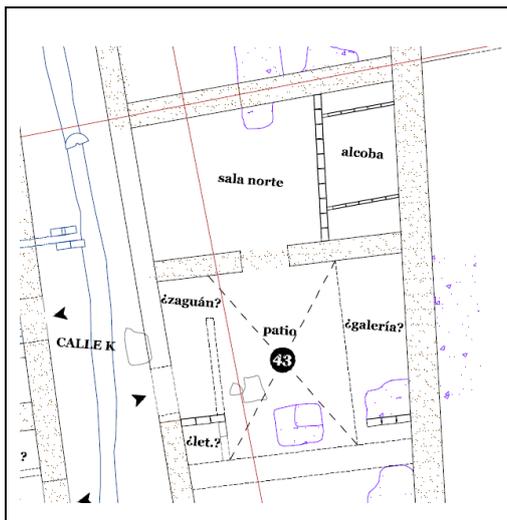
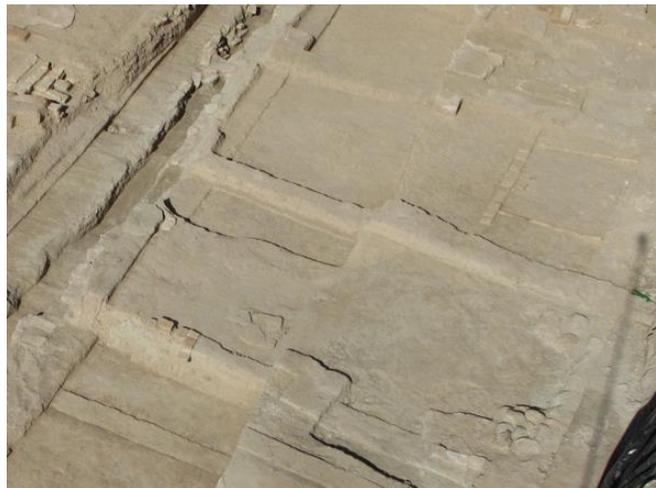
Planta de la vivienda 43

2010: "Descohesión en pavimentos y muros. Grietas. Derrumbes y barro suelto. Hierbas en zonas puntuales. Estancias muy arrasadas por la lluvia y el agua, se han creado canales y surcos en la habitación sur".

- Revisión de la protección con lámina de geotextil que se deteriora al estar al aire libre sin cubrir. Utilizar lámina de geotextil "Plantex Gold" .
- Control del desarrollo y crecimiento de vegetación con fumigación periódica.
- Control de la estabilidad de estructuras verticales, sobre todo cortes estratigráficos, por descalce de algunos muros.

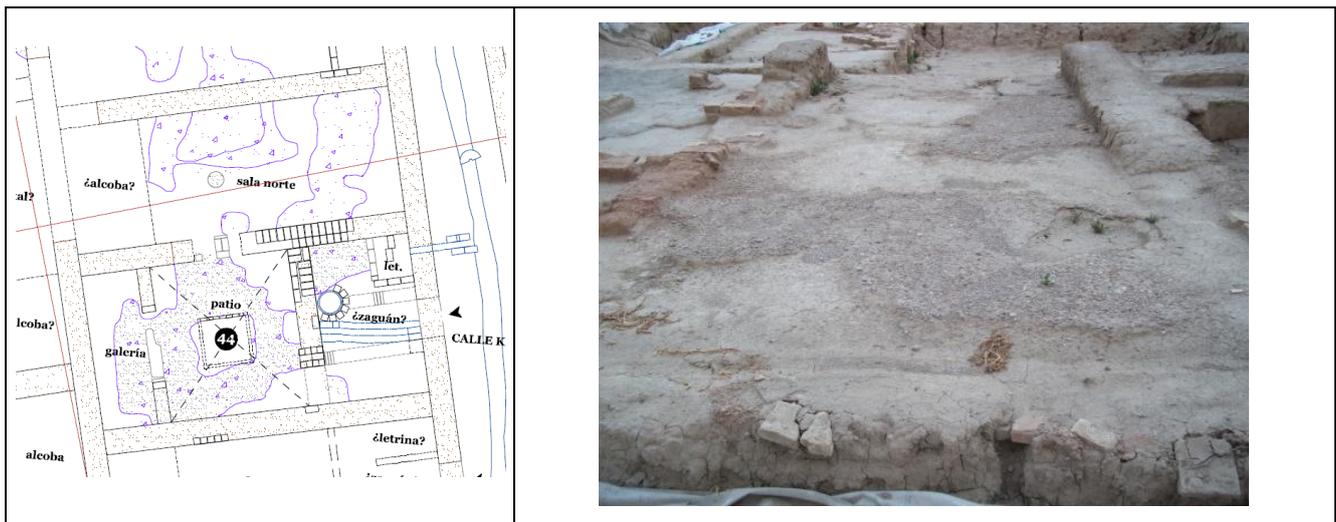
Planta de la vivienda 44

2010: "Descohesión en pavimentos y muros. Grietas. Derrumbes y barro suelto. Hierbas en zonas puntuales. La habitación sur está perdida en su mayoría. En la parte oeste del patio falta una parte (rebajado), socavón. Regueros formados por el agua y las lluvias".

- Revisión de la protección con lámina de geotextil que se deteriora al estar al aire libre sin cubrir. Utilizar lámina de geotextil "Plantex Gold" .
- Control del desarrollo y crecimiento de vegetación con fumigación periódica.
- Control de la estabilidad de estructuras verticales, sobre todo cortes estratigráficos, por descalce de algunos muros.

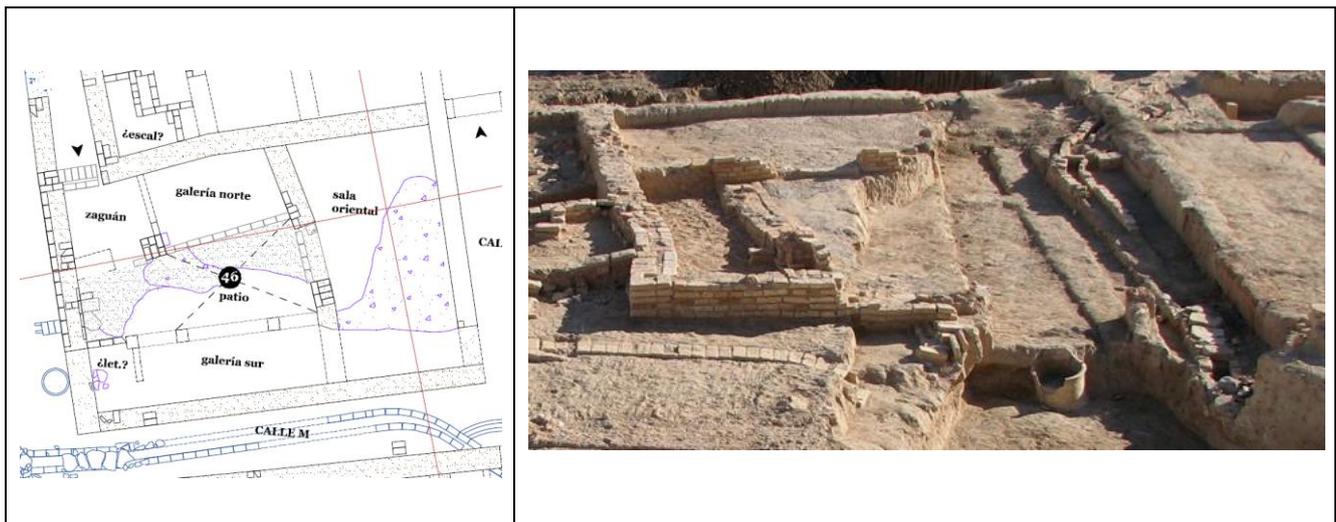
Planta de la vivienda 46

2010: "Descohesión en pavimentos y muros. Grietas. Derrumbes y barro suelto. Hierbas en zonas puntuales".

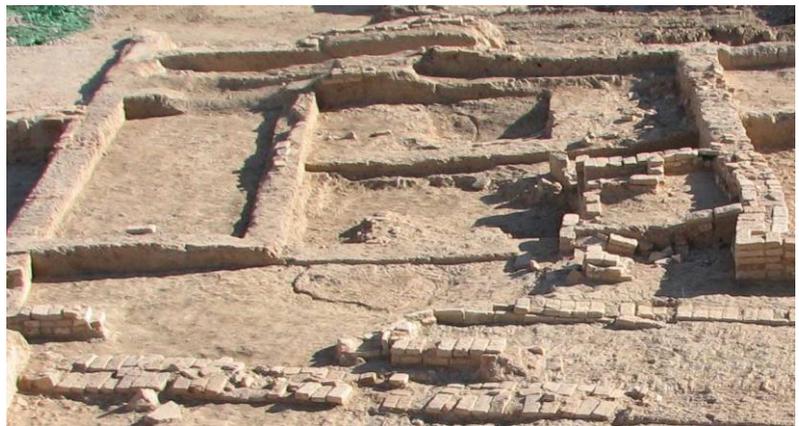
Vista aérea de la vivienda 54

2010 " Descohesión en pavimentos. Grietas derrumbes y barro suelto. Hierbas en zonas puntuales. "

- Revisión de la protección con lámina de geotextil que se deteriora al estar al aire libre sin cubrir. Utilizar lámina de geotextil "Plantex Gold" .
- Control del desarrollo y crecimiento de vegetación con fumigación periódica.
- Control de la estabilidad de estructuras verticales, sobre todo cortes estratigráficos, por descalce de algunos muros.

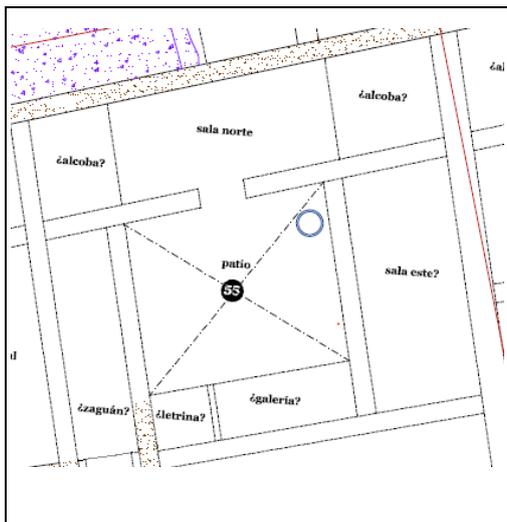
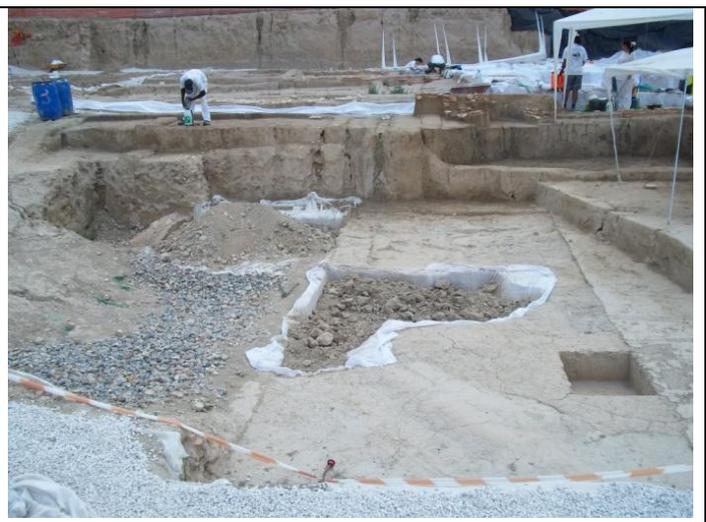
Planta de la vivienda 55

2010 " Descohesión en pavimentos. Grietas derrumbes y barro suelto. Hierbas en zonas puntuales. "

- Revisión de la protección con lámina de geotextil que se deteriora al estar al aire libre sin cubrir. Utilizar lámina de geotextil "Plantex Gold" .
- Control del desarrollo y crecimiento de vegetación con fumigación periódica.
- Control de la estabilidad de estructuras verticales, sobre todo cortes estratigráficos, por descalce de algunos muros.

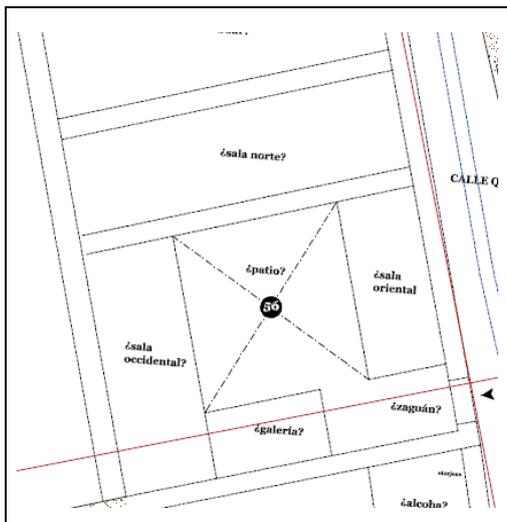
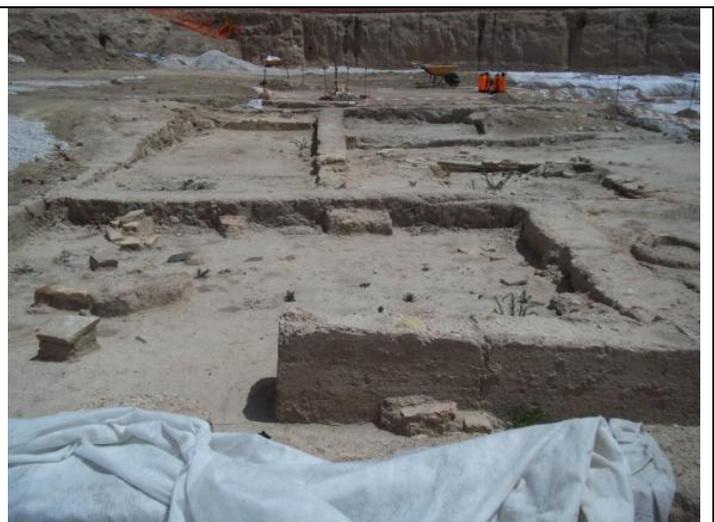
Planta de la vivienda 56

2010 " Descohesión en pavimentos y muros. Grietas derrumbes y barro suelto. Hierbas en zonas puntuales. "

- Revisión de la protección con lámina de geotextil que se deteriora al estar al aire libre sin cubrir. Utilizar lámina de geotextil "Plantex Gold" .
- Control del desarrollo y crecimiento de vegetación con fumigación periódica.
- Control de la estabilidad de estructuras verticales, sobre todo cortes estratigráficos, por descalce de algunos muros.

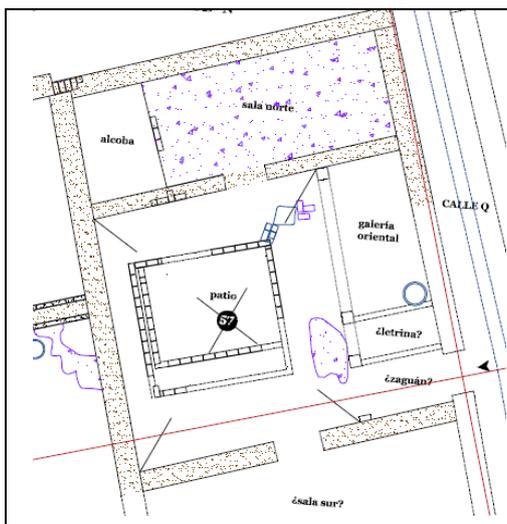
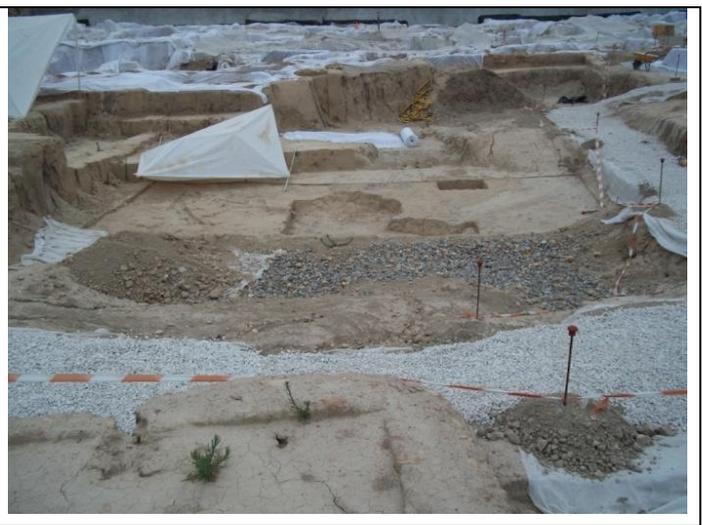
Planta de la vivienda 57

2010 " Descohesión en pavimentos y muros. Grietas derrumbes y barro suelto. Disgregación de ladrillos (lascas). Hierbas en zonas puntuales. "

- Revisión de la protección con lámina de geotextil que se deteriora al estar al aire libre sin cubrir. Utilizar lámina de geotextil "Plantex Gold" .
- Control del desarrollo y crecimiento de vegetación con fumigación periódica.
- Control de la estabilidad de estructuras verticales, sobre todo cortes estratigráficos, por descalce de algunos muros.

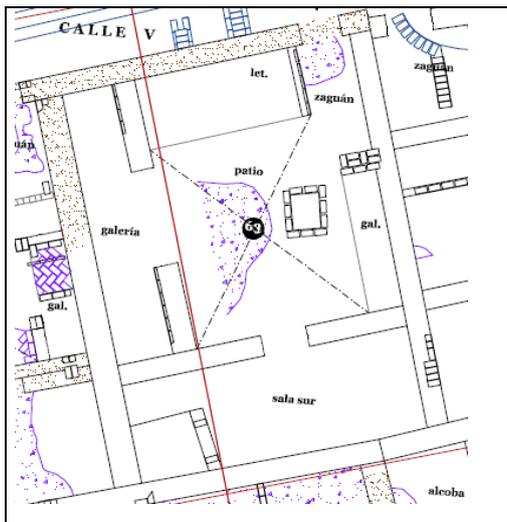
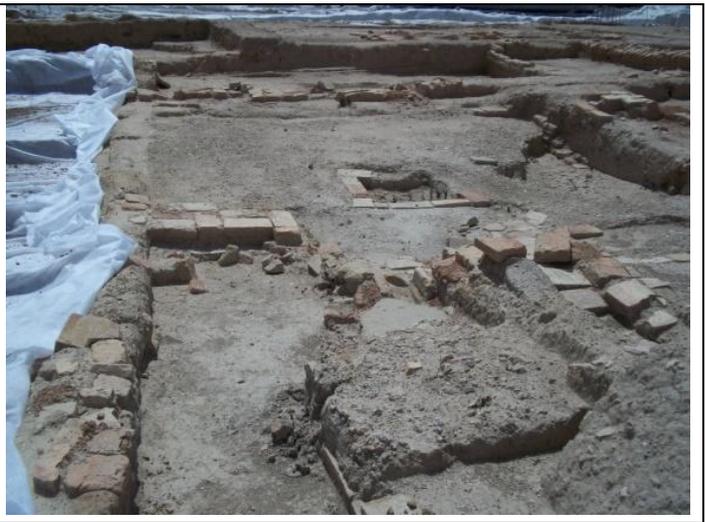
Planta de la vivienda 63

2010 " Descohesión en pavimentos y muros. Grietas en muros. Derrumbes y barro suelto. Hierbas en zonas puntuales. Disgregación superficie de ladrillos (lascas)."

- Revisión de la protección con lámina de geotextil que se deteriora al estar al aire libre sin cubrir. Utilizar lámina de geotextil "Plantex Gold" .
- Control del desarrollo y crecimiento de vegetación con fumigación periódica.
- Control de la estabilidad de estructuras verticales, sobre todo cortes estratigráficos, por descalce de algunos muros.

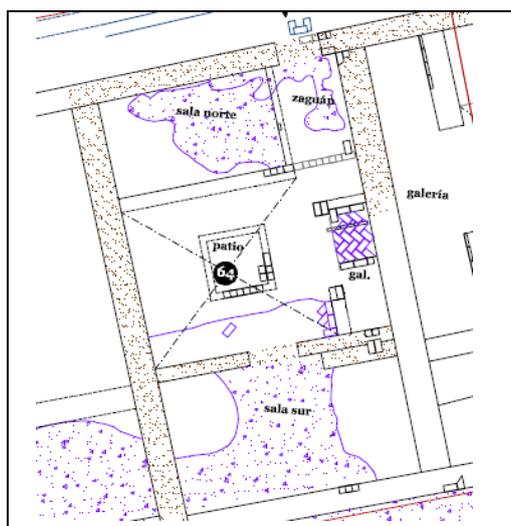
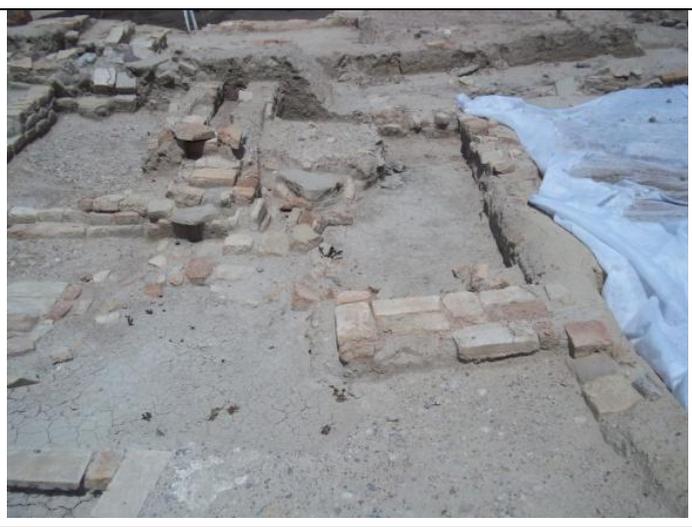
Planta de la vivienda 64

2010 " Descohesión en pavimentos y muros. Grietas en muros. Derrumbes y barro suelto. Hierbas en zonas puntuales."

- Revisión de la protección con lámina de geotextil que se deteriora al estar al aire libre sin cubrir. Utilizar lámina de geotextil "Plantex Gold" .
- Control del desarrollo y crecimiento de vegetación con fumigación periódica.
- Control de la estabilidad de estructuras verticales, sobre todo cortes estratigráficos, por descalce de algunos muros.

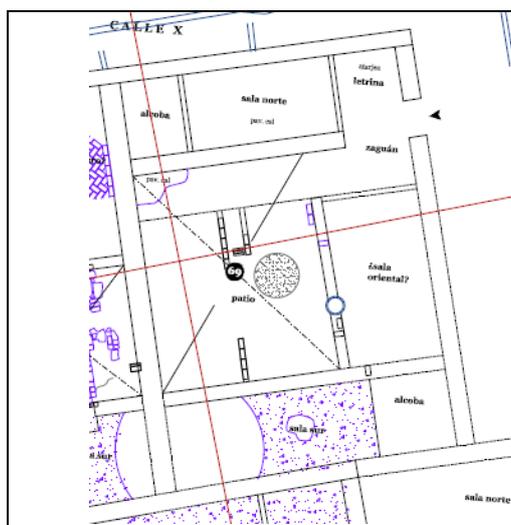
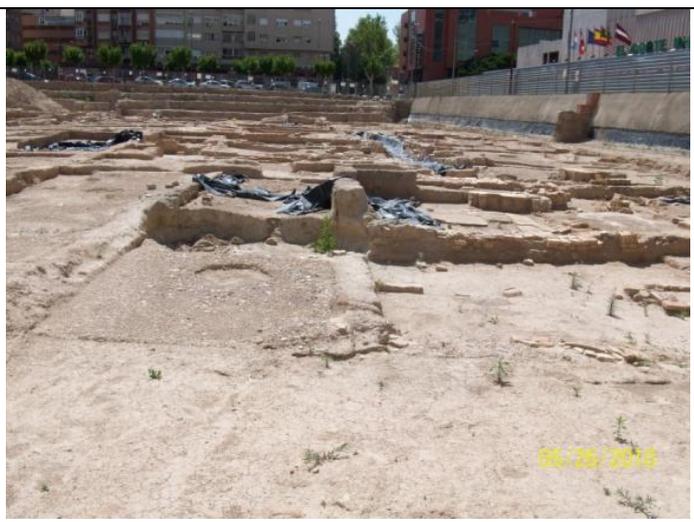
Planta de la vivienda 69

2010 " Descohesión en pavimentos y muros. Grietas en muros. Derrumbes y barro suelto. Hierbas en zonas puntuales. Muy arrasado en la parte del patio y habitación norte. ladrillos disgregados en superficie."

- Revisión de la protección con lámina de geotextil que se deteriora al estar al aire libre sin cubrir. Utilizar lámina de geotextil "Plantex Gold" .
- Control del desarrollo y crecimiento de vegetación con fumigación periódica.
- Control de la estabilidad de estructuras verticales, sobre todo cortes stratigráficos, por descalce de algunos muros.

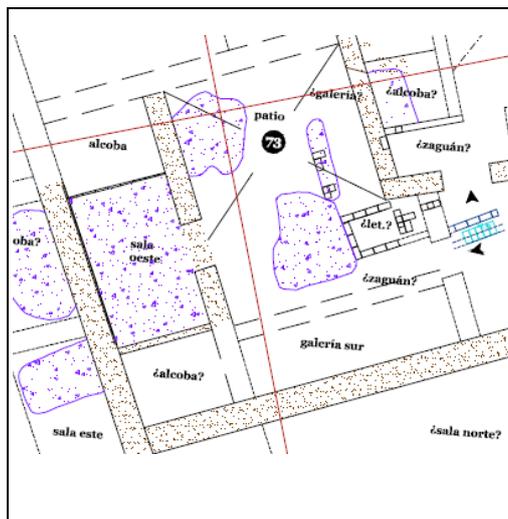
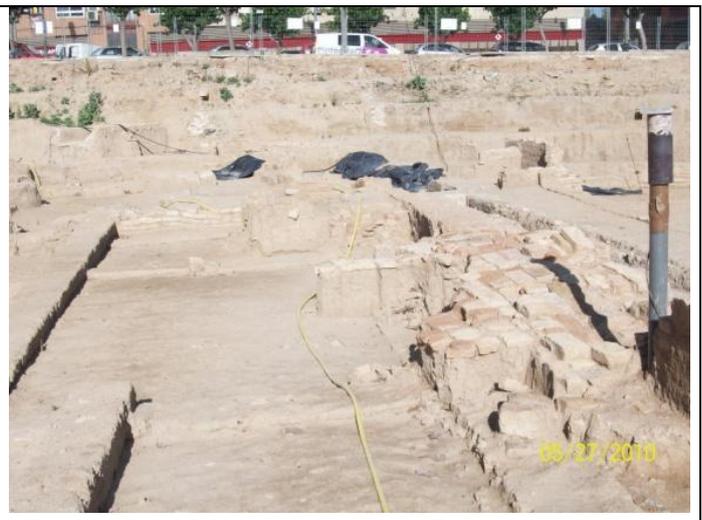
Planta de la vivienda 73

2010 Como recinto IV. "Descohesión en pavimentos y muros. Grietas en muros. Derrumbes y barro suelto. Hierbas en zonas puntuales"

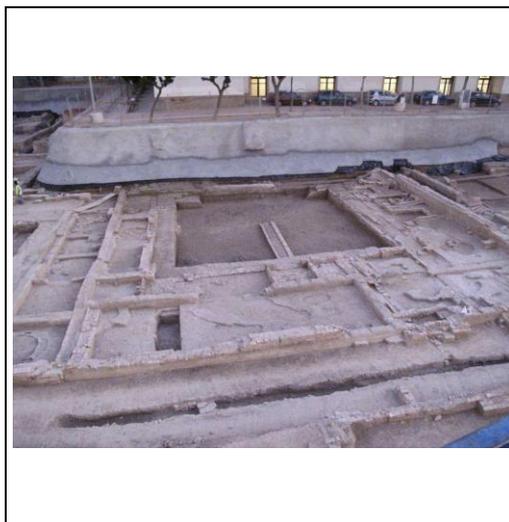
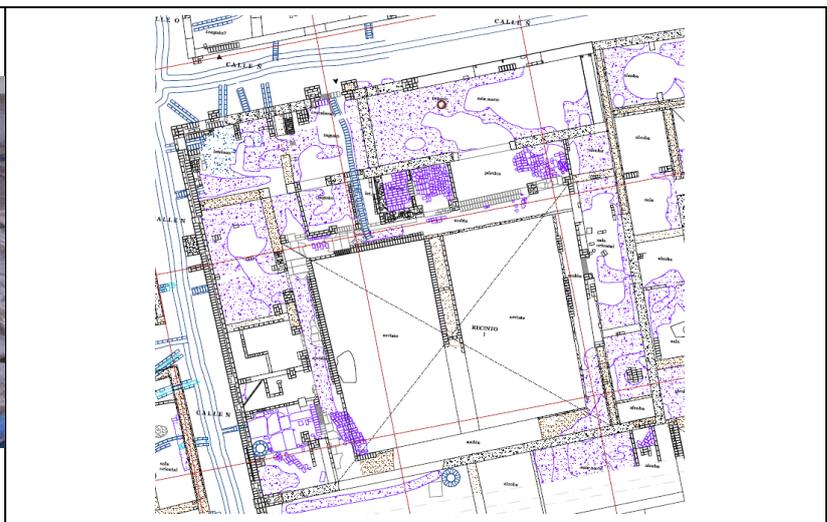
Planta del Recinto I

2010 "Descohesión en pavimentos y muros. Grietas barro suelto. Hierbas en zonas puntuales. Desprendimiento de los muros"

- Revisión de la protección con lámina de geotextil que se deteriora al estar al aire libre sin cubrir. Utilizar lámina de geotextil "Plantex Gold" .
- Control del desarrollo y crecimiento de vegetación con fumigación periódica.
- Control de la estabilidad de estructuras verticales, sobre todo cortes estratigráficos, por descalce de algunos muros.

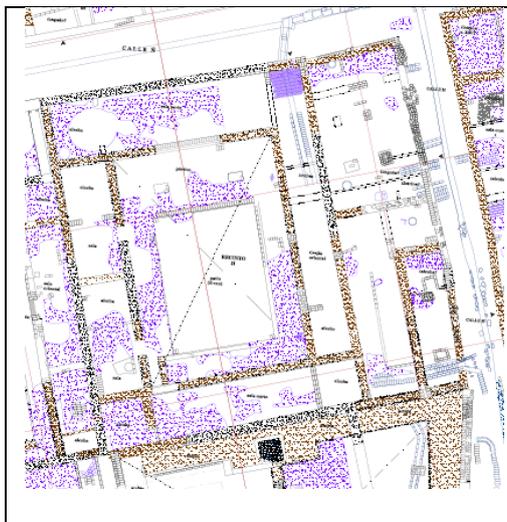
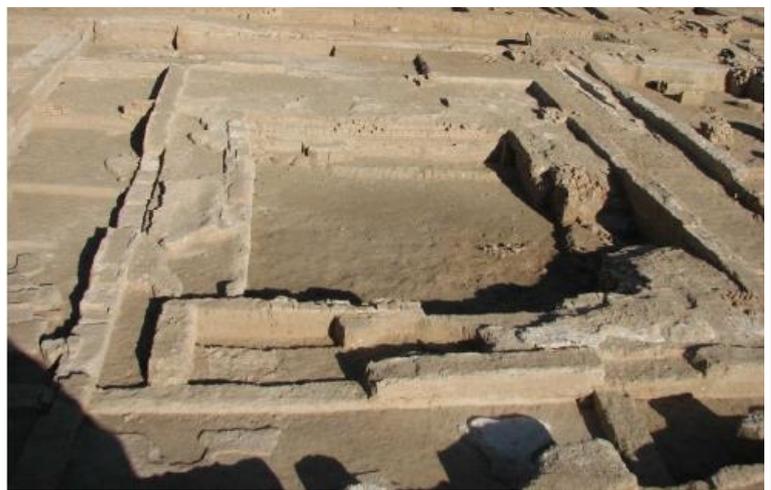
Planta del Recinto II

2010 "Descohesión en pavimentos y muros. Grietas. Derrumbes y barro suelto. Hierbas en zonas puntuales."

- Revisión de la protección con lámina de geotextil que se deteriora al estar al aire libre sin cubrir. Utilizar lámina de geotextil "Plantex Gold" .
- Control del desarrollo y crecimiento de vegetación con fumigación periódica.
- Control de la estabilidad de estructuras verticales, sobre todo cortes estratigráficos, por descalce de algunos muros.
