CATÁLOGO DE BIENES A PROTEGER	Nº CATÁLOGO
BIENES ARQUEOLÓGICOS-ESTADO DE CONSERVACIÓN	ZASE-001

ZONA ARQUEOLÓGICA	
CONJUNTO DE ACTIVIDADES	
VIVIENDA 1	
LOCALIZACIÓN	
Cuadrícula C 8	
TIPOLOGÍA	
VIVIENDA	
CRONOLOGÍA	
XIII	
ADSCRIPCIÓN CULTURAL	
Andalusí

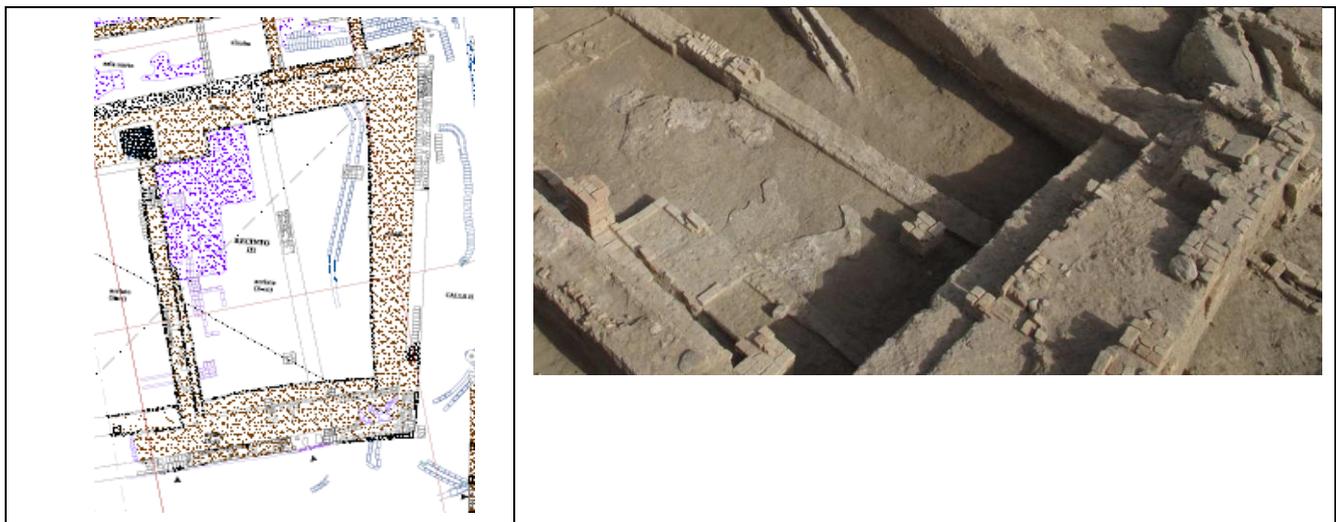
Planta del Recinto III

2010 "Descohesión en pavimentos y muros. Grietas. Derrumbes y barro suelto. Apuntalamiento en los muros norte y sur. Hierbas en zonas puntuales."

- Revisión de la protección con lámina de geotextil que se deteriora al estar al aire libre sin cubrir. Utilizar lámina de geotextil "Plantex Gold" .
- Control del desarrollo y crecimiento de vegetación con fumigación periódica.
- Control de la estabilidad de estructuras verticales, sobre todo cortes estratigráficos, por descalce de algunos muros.

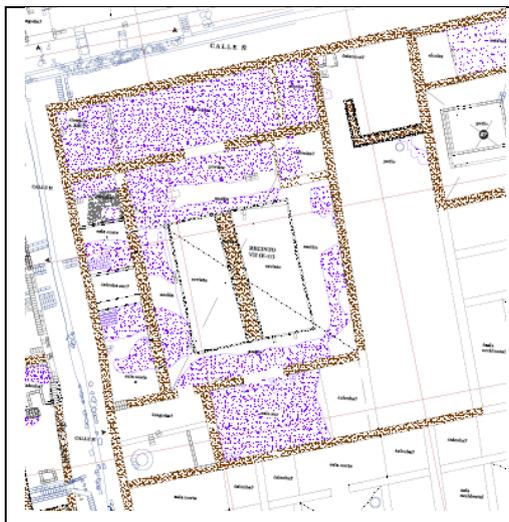
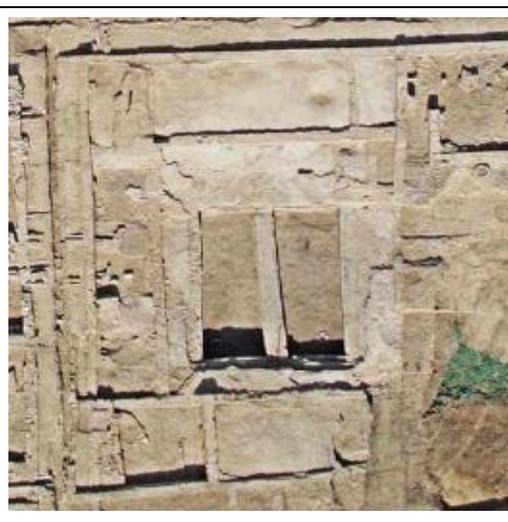
Planta del Recinto VII

2010 "Descohesión en pavimentos y muros. Grietas en muros. Derrumbes y barro suelto. Hierbas en zonas puntuales. Desprendimiento en muro 4 dirección oeste"

- Revisión de la protección con lámina de geotextil que se deteriora al estar al aire libre sin cubrir. Utilizar lámina de geotextil "Plantex Gold" .
- Control del desarrollo y crecimiento de vegetación con fumigación periódica.
- Control de la estabilidad de estructuras verticales, sobre todo cortes estratigráficos, por descalce de algunos muros.

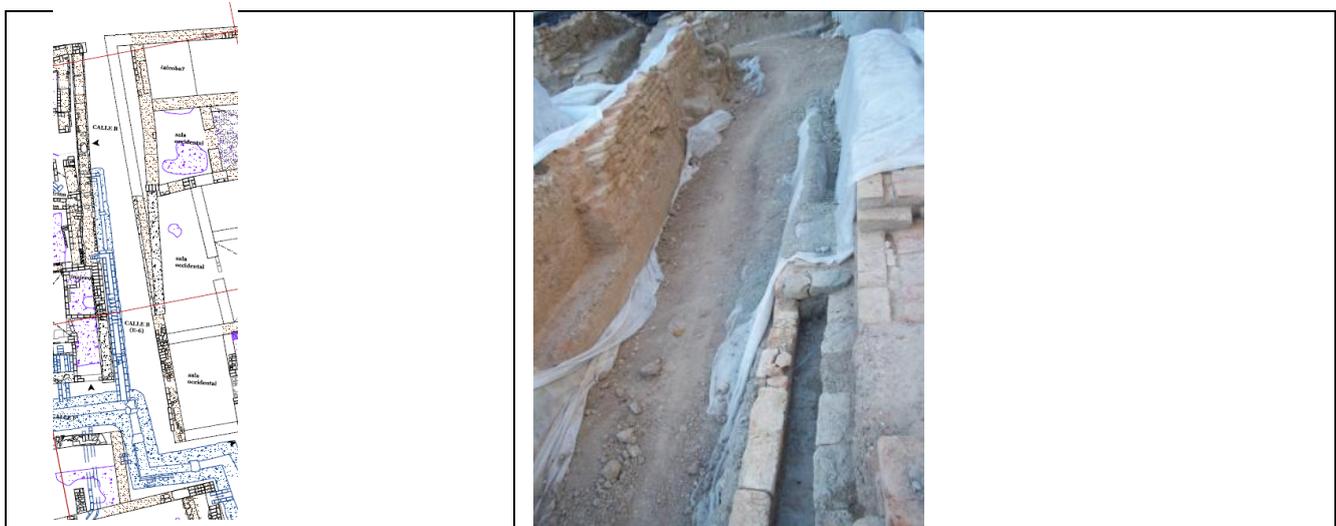
Planta Calle B

2010 "Descohesión del suelo y muros colindantes. Grietas. Barro suelto. Hierbas y suciedad generalizada."

- Revisión de la protección con lámina de geotextil que se deteriora al estar al aire libre sin cubrir. Utilizar lámina de geotextil "Plantex Gold" .
- Control del desarrollo y crecimiento de vegetación con fumigación periódica.
- Control de la estabilidad de estructuras verticales, sobre todo cortes estratigráficos, por descalce de algunos muros.

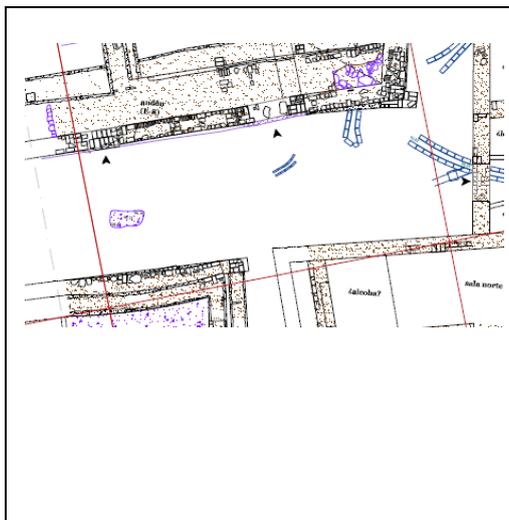
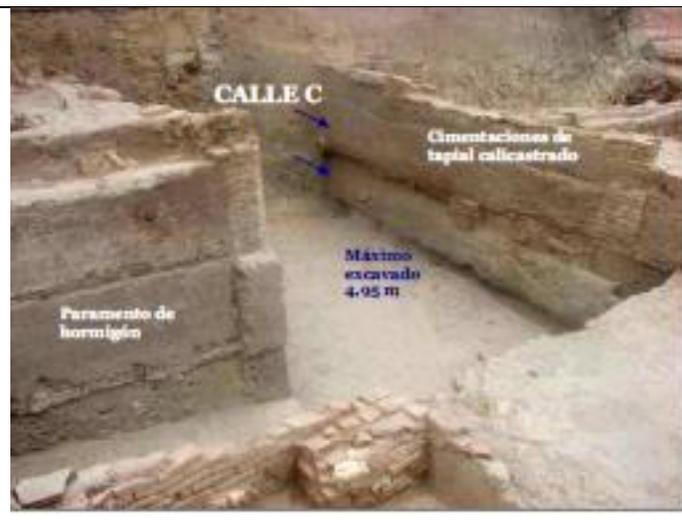
Planta Calle C

2010 "Descohesión del suelo y muros colindantes. Grietas. Barro suelto. Hierbas y suciedad generalizada."

- Revisión de la protección con lámina de geotextil que se deteriora al estar al aire libre sin cubrir. Utilizar lámina de geotextil "Plantex Gold" .
- Control del desarrollo y crecimiento de vegetación con fumigación periódica.
- Control de la estabilidad de estructuras verticales, sobre todo cortes estratigráficos, por descalce de algunos muros.

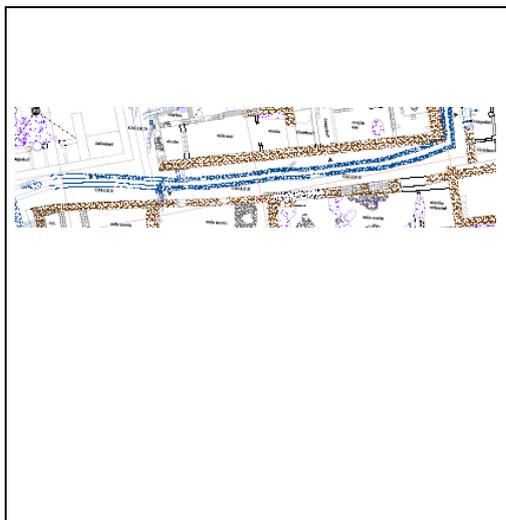
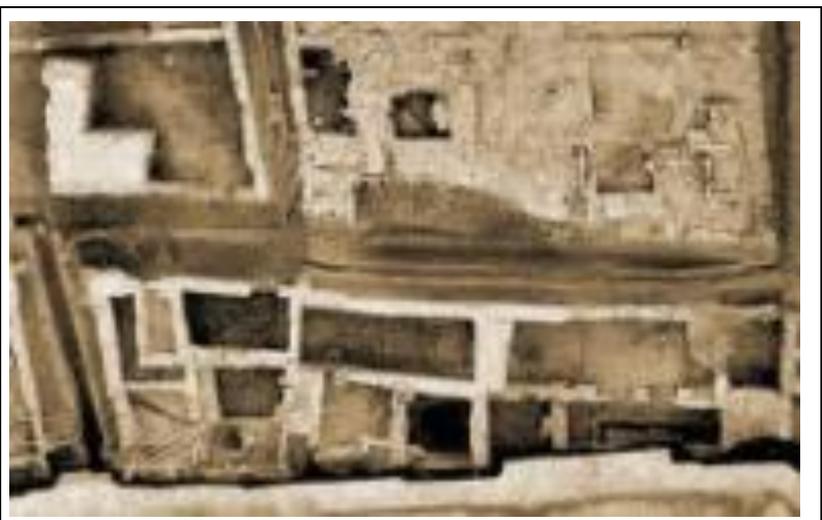
Planta Calle E

2010 "Descohesión en suelo y muros colindantes. Grietas. Barro suelto. Hierbas y suciedad generalizada."

- Revisión de la protección con lámina de geotextil que se deteriora al estar al aire libre sin cubrir. Utilizar lámina de geotextil "Plantex Gold" .
- Control del desarrollo y crecimiento de vegetación con fumigación periódica.
- Control de la estabilidad de estructuras verticales, sobre todo cortes estratigráficos, por descalce de algunos muros.

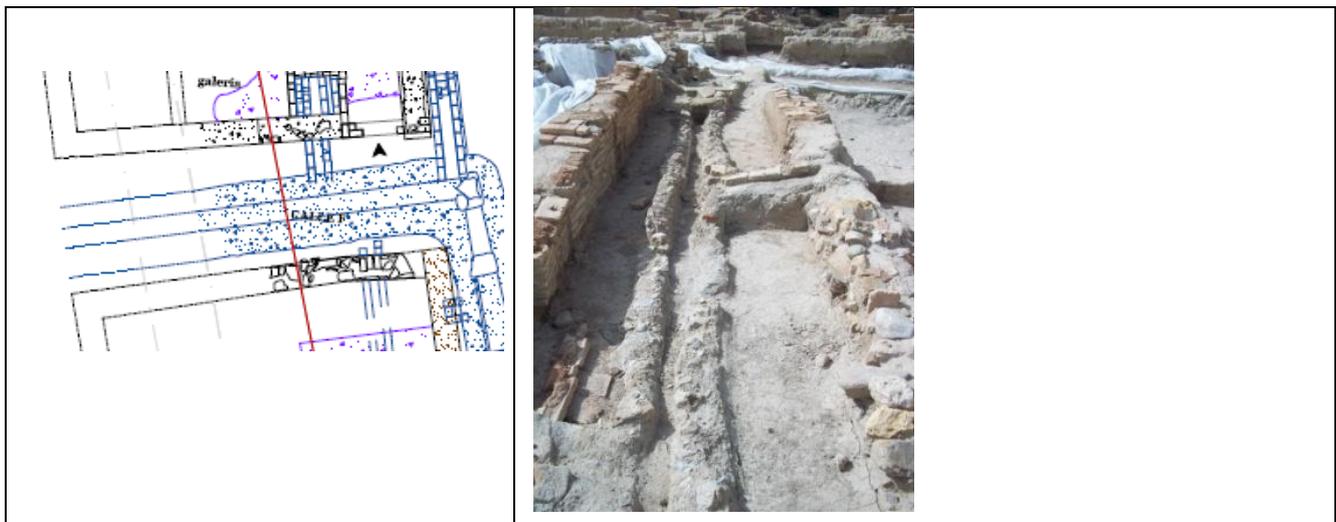
Planta Calle F

2010 "Descohesión en suelo y muros colindantes. Grietas. Barro suelto. Hierbas y suciedad generalizada y moho."

- Revisión de la protección con lámina de geotextil que se deteriora al estar al aire libre sin cubrir. Utilizar lámina de geotextil "Plantex Gold" .
- Control del desarrollo y crecimiento de vegetación con fumigación periódica.
- Control de la estabilidad de estructuras verticales, sobre todo cortes estratigráficos, por descalce de algunos muros.

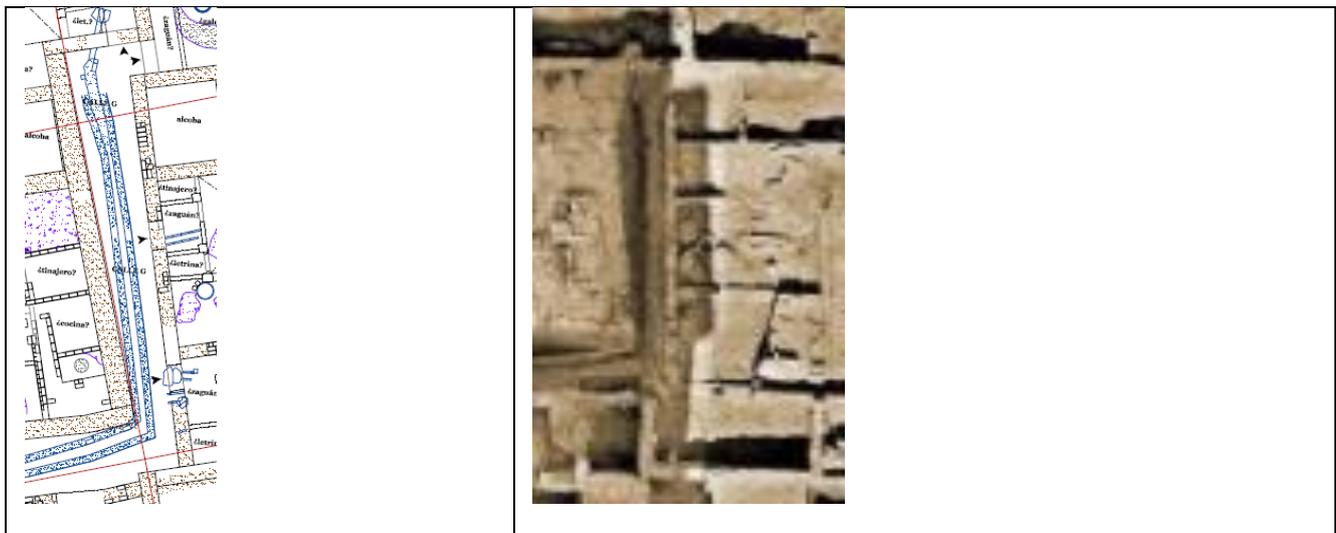
Planta Calle G

2010 "Descohesión en suelo y muros colindantes. Grietas. Barro suelto. Hierbas y suciedad generalizada."

- Revisión de la protección con lámina de geotextil que se deteriora al estar al aire libre sin cubrir. Utilizar lámina de geotextil "Plantex Gold" .
- Control del desarrollo y crecimiento de vegetación con fumigación periódica.
- Control de la estabilidad de estructuras verticales, sobre todo cortes estratigráficos, por descalce de algunos muros.

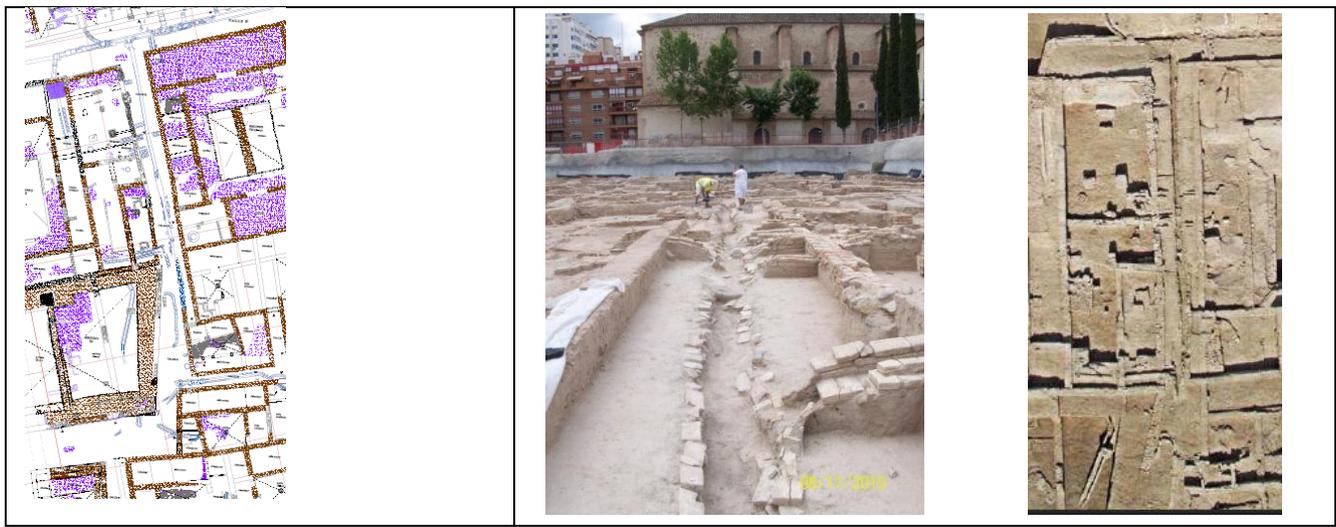
Planta Calle H

2010 "Descohesión en suelo y muros colindantes. Grietas. Barro suelto. Hierbas y suciedad generalizada."

- Revisión de la protección con lámina de geotextil que se deteriora al estar al aire libre sin cubrir. Utilizar lámina de geotextil "Plantex Gold" .
- Control del desarrollo y crecimiento de vegetación con fumigación periódica.
- Control de la estabilidad de estructuras verticales, sobre todo cortes estratigráficos, por descalce de algunos muros.

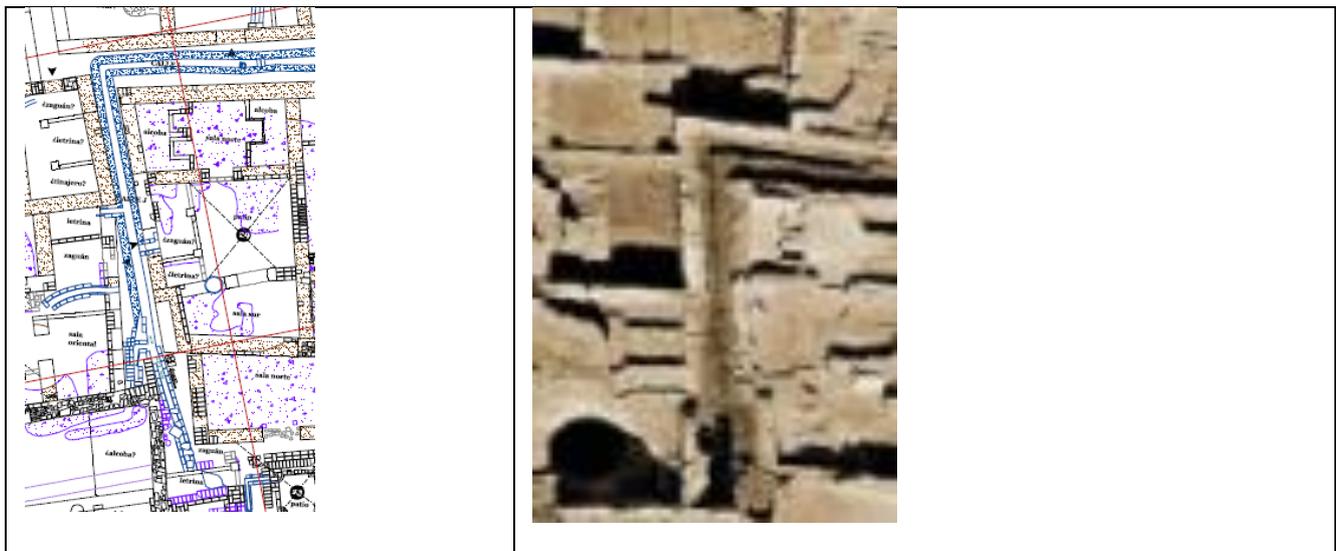
Planta Calle I

2010 "Descohesión en suelo y muros colindantes. Grietas. Barro suelto. Hierbas y suciedad generalizada."

- Revisión de la protección con lámina de geotextil que se deteriora al estar al aire libre sin cubrir. Utilizar lámina de geotextil "Plantex Gold" .
- Control del desarrollo y crecimiento de vegetación con fumigación periódica.
- Control de la estabilidad de estructuras verticales, sobre todo cortes estratigráficos, por descalce de algunos muros.

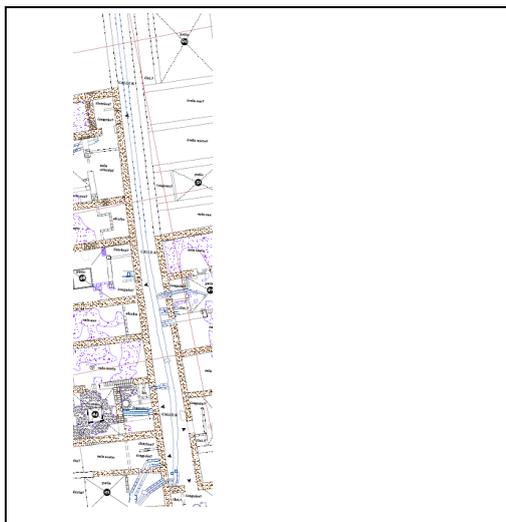
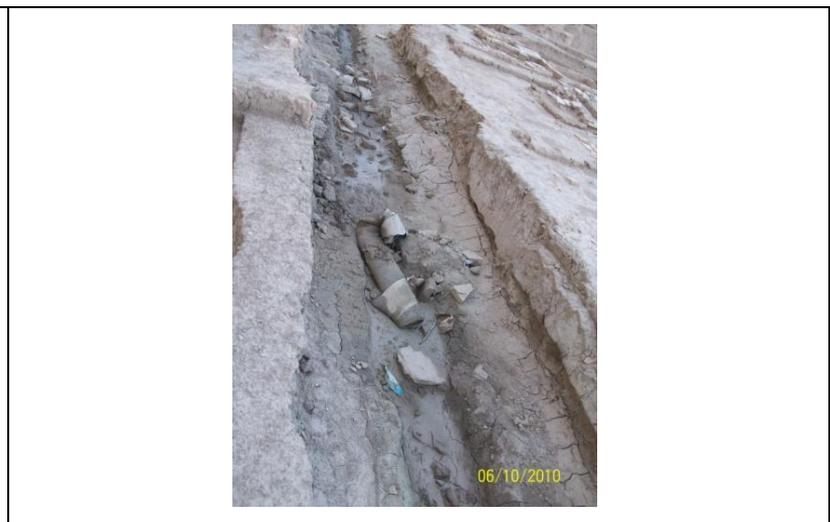
Planta Calle K

2010 "Descohesión en muros colindantes. Grietas. Barro suelto. Hierbas en zonas puntuales."

- Revisión de la protección con lámina de geotextil que se deteriora al estar al aire libre sin cubrir. Utilizar lámina de geotextil "Plantex Gold" .
- Control del desarrollo y crecimiento de vegetación con fumigación periódica.
- Control de la estabilidad de estructuras verticales, sobre todo cortes estratigráficos, por descalce de algunos muros.

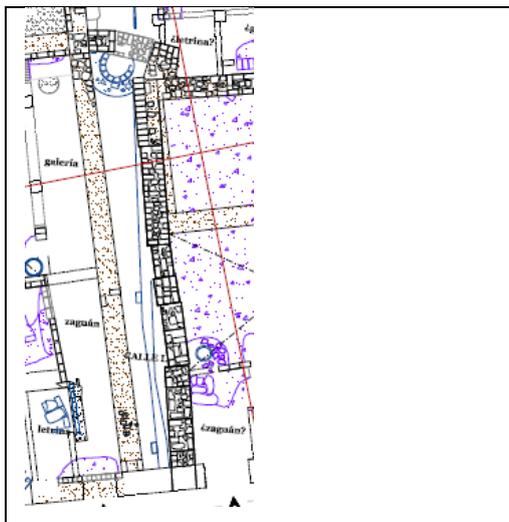
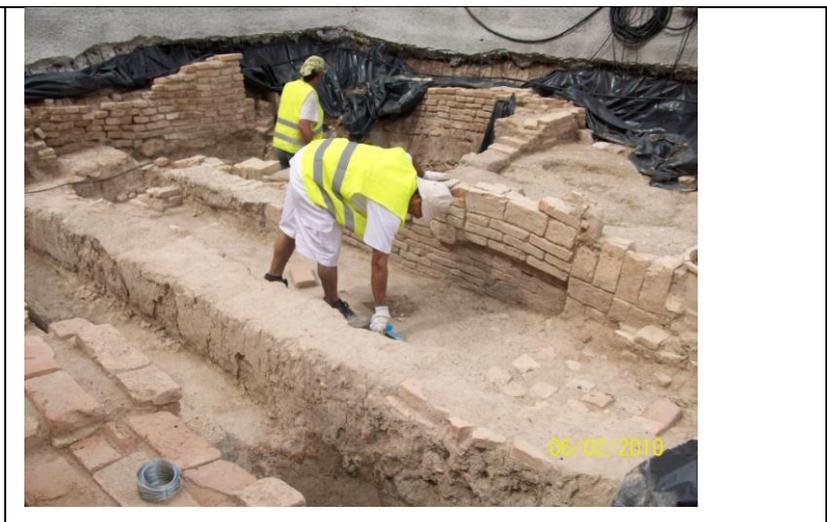
Planta Calle L

2010 "Descohesión en suelo y muros colindantes. Grietas. Barro suelto. Hierbas y suciedad generalizada."

- Revisión de la protección con lámina de geotextil que se deteriora al estar al aire libre sin cubrir. Utilizar lámina de geotextil "Plantex Gold" .
- Control del desarrollo y crecimiento de vegetación con fumigación periódica.
- Control de la estabilidad de estructuras verticales, sobre todo cortes estratigráficos, por descalce de algunos muros.

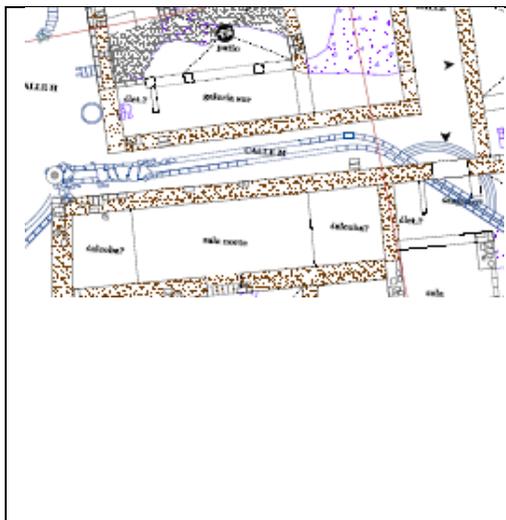
Planta Calle M

2010 "Descohesión en suelo y muros colindantes. Grietas. Barro suelto. Hierbas y suciedad generalizada."

- Revisión de la protección con lámina de geotextil que se deteriora al estar al aire libre sin cubrir. Utilizar lámina de geotextil "Plantex Gold" .
- Control del desarrollo y crecimiento de vegetación con fumigación periódica.
- Control de la estabilidad de estructuras verticales, sobre todo cortes estratigráficos, por descalce de algunos muros.

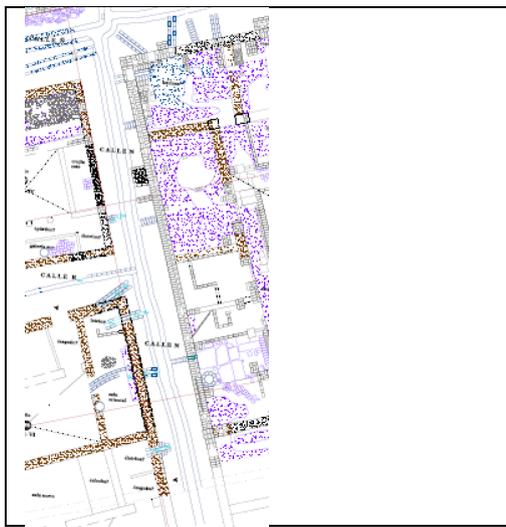
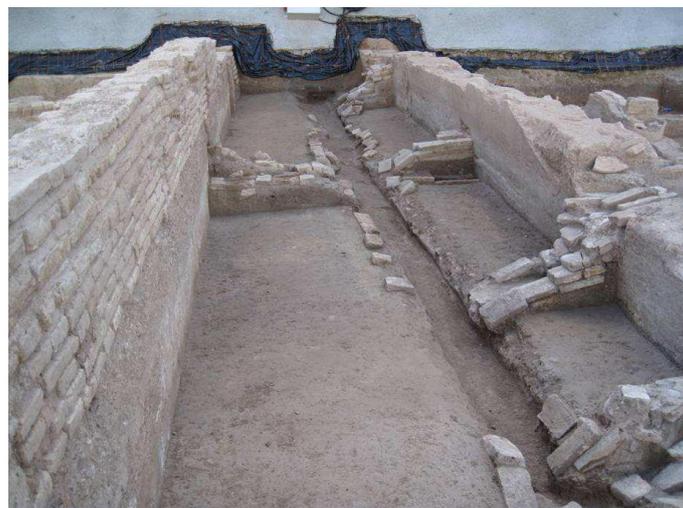
Planta Calle N

2010 "Descohesión en pavimentos y muros colindantes. Grietas. Barro suelto. Hierbas en zonas puntuales."

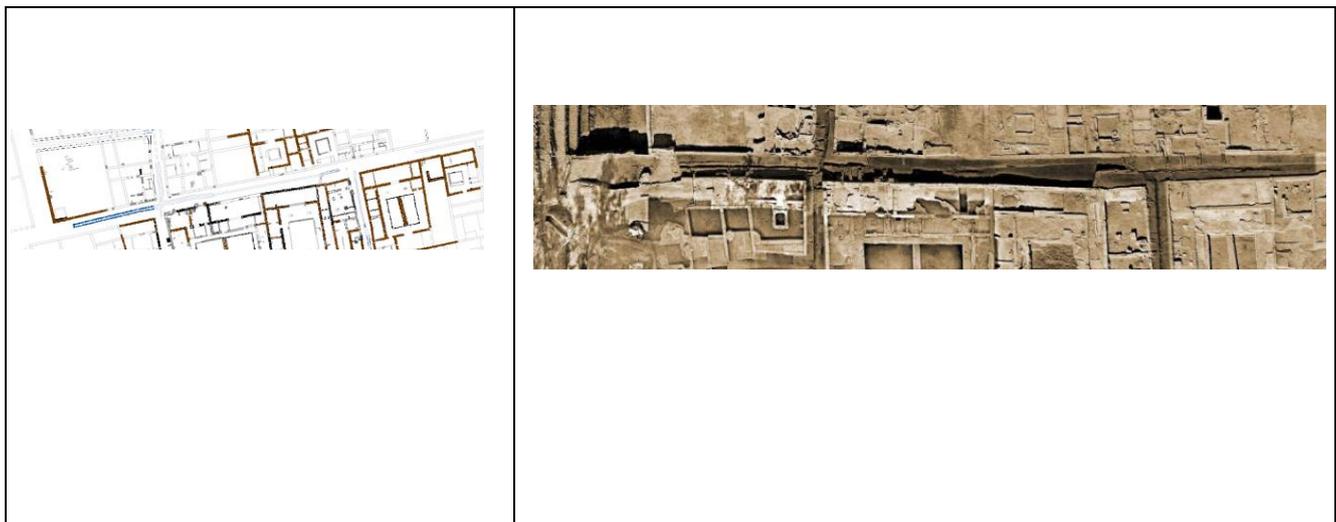
Planta Calle Ñ

2010 "Descohesión en pavimentos y muros. Grietas. Barro suelto. Pulverización de ladrillos de tapial. Hierbas en zonas puntuales."

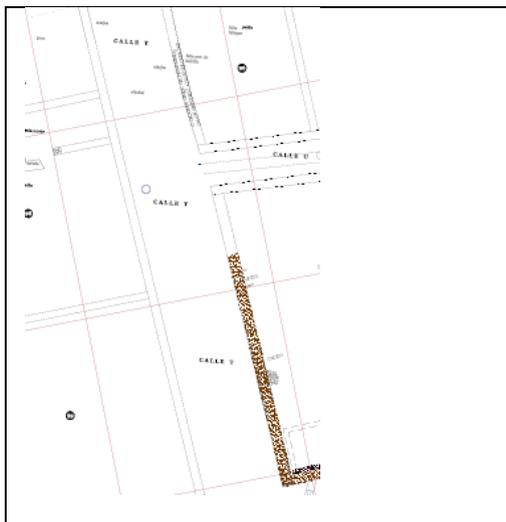
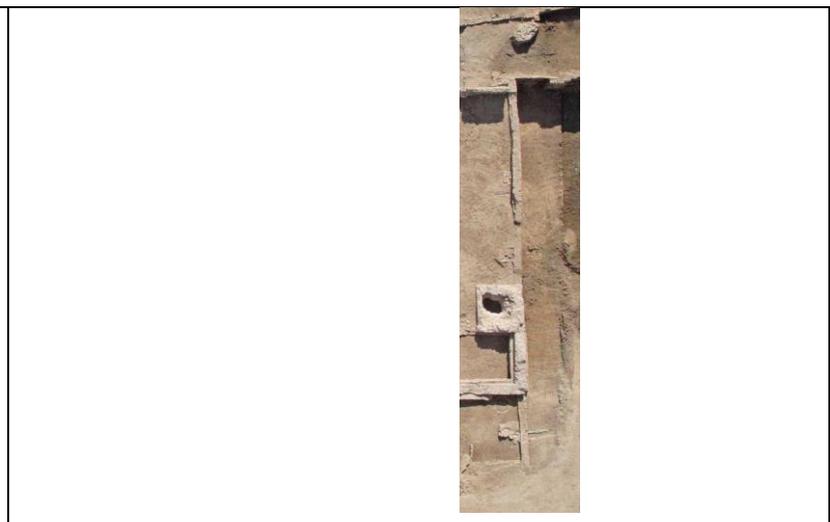
Planta Calle T

2010 "Descohesión en suelo y muros colindantes. Grietas. Barro suelto. Hierbas y suciedad generalizada"

- Revisión de la protección con lámina de geotextil que se deteriora al estar al aire libre sin cubrir. Utilizar lámina de geotextil "Plantex Gold" .
- Control del desarrollo y crecimiento de vegetación con fumigación periódica.
- Control de la estabilidad de estructuras verticales, sobre todo cortes estratigráficos, por descalce de algunos muros.

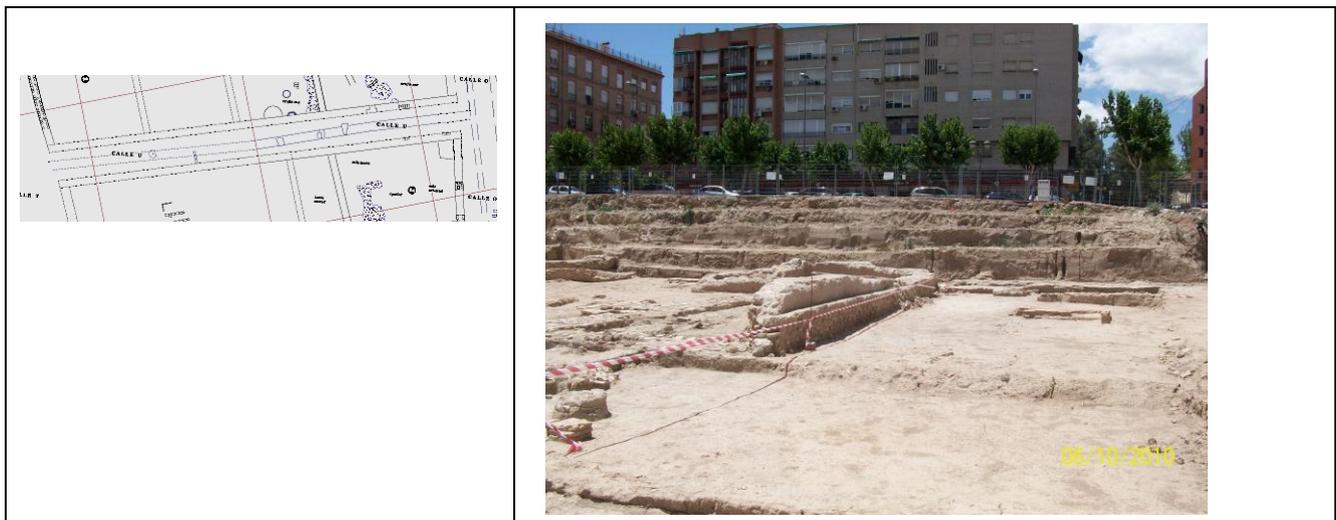
Planta Calle U

2010 "Descohesión en suelo y muros colindantes. Grietas. Barro suelto. Hierbas y suciedad generalizada"

- Revisión de la protección con lámina de geotextil que se deteriora al estar al aire libre sin cubrir. Utilizar lámina de geotextil "Plantex Gold" .
- Control del desarrollo y crecimiento de vegetación con fumigación periódica.
- Control de la estabilidad de estructuras verticales, sobre todo cortes estratigráficos, por descalce de algunos muros.

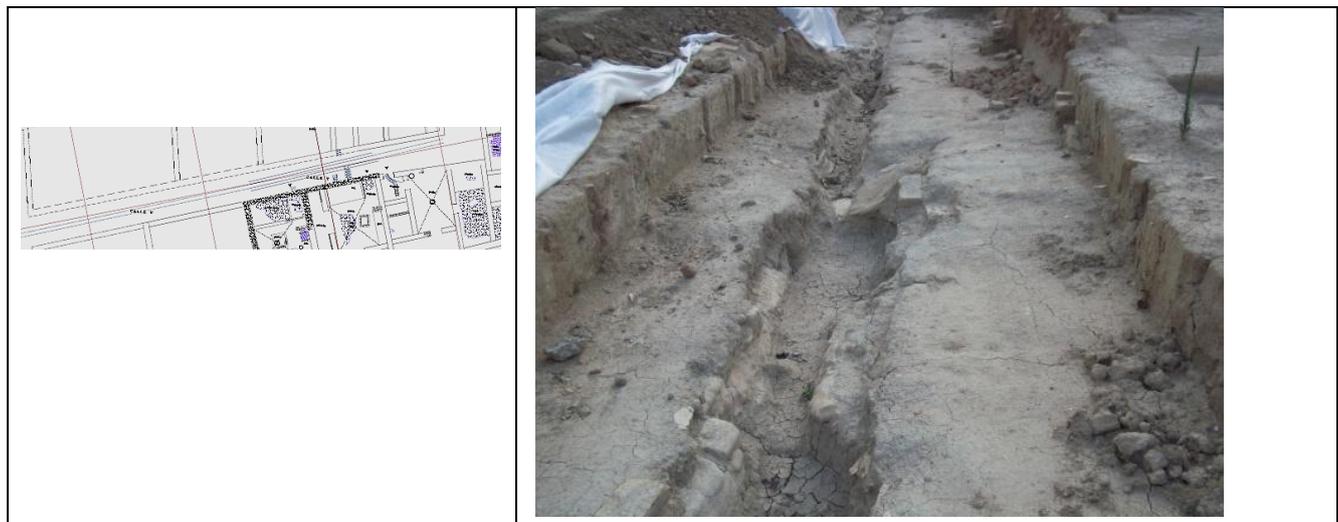
Planta Calle V

2010 "Descohesión en suelo y muros colindantes. Grietas. Barro suelto. Hierbas y suciedad generalizada"

- Revisión de la protección con lámina de geotextil que se deteriora al estar al aire libre sin cubrir. Utilizar lámina de geotextil "Plantex Gold" .
- Control del desarrollo y crecimiento de vegetación con fumigación periódica.
- Control de la estabilidad de estructuras verticales, sobre todo cortes estratigráficos, por descalce de algunos muros.

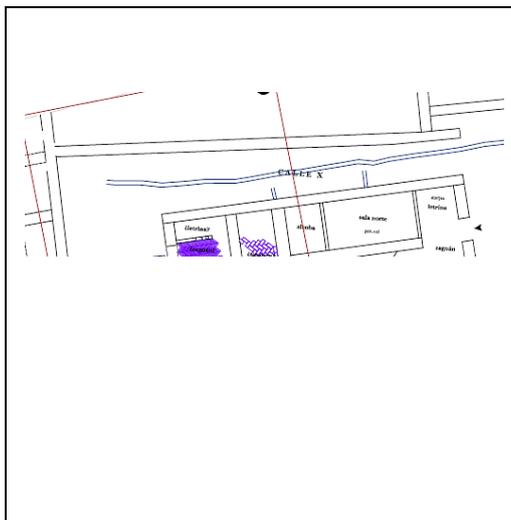
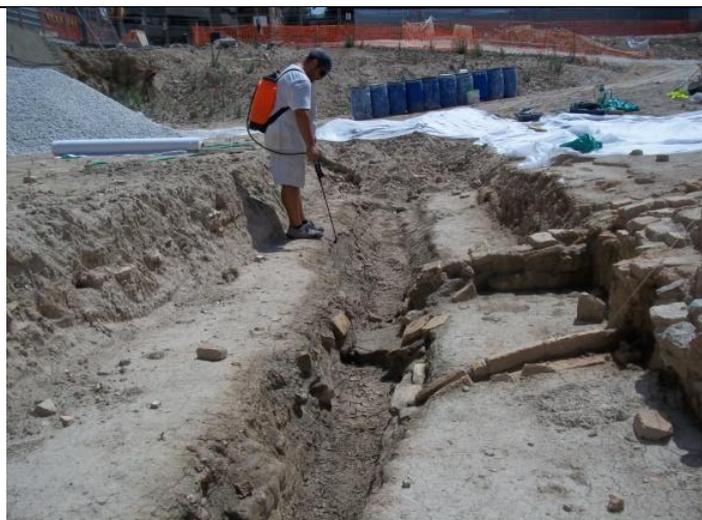
Planta Calle X

2010 "Descohesión en suelo y muros colindantes. Grietas. Barro suelto. Hierbas y suciedad generalizada"

- Revisión de la protección con lámina de geotextil que se deteriora al estar al aire libre sin cubrir. Utilizar lámina de geotextil "Plantex Gold" .
- Control del desarrollo y crecimiento de vegetación con fumigación periódica.
- Control de la estabilidad de estructuras verticales, sobre todo cortes estratigráficos, por descalce de algunos muros.
