03.1. INVENTARIO Y CATALOGACIÓN DE LOS BIENES CULTURALES

1. METODOLOGÍA

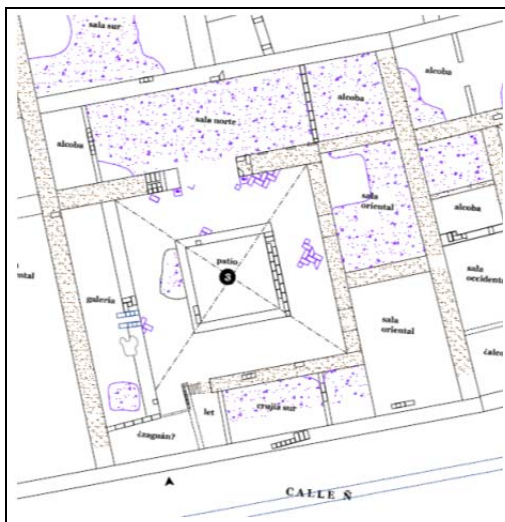
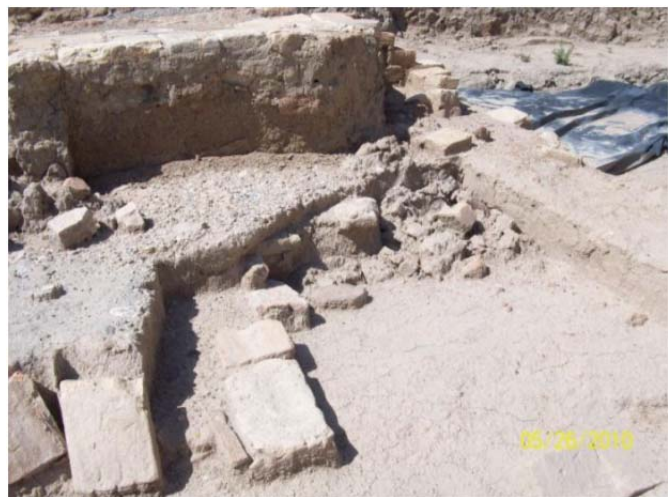
Planta de la vivienda 3

2010: "Descohesión en pavimentos y muros. Grietas en muros. Derrumbes, y barro suelto. Hierbas en zonas puntuales".

- Revisión de la protección con lámina de geotextil que se deteriora al estar al aire libre sin cubrir. Utilizar lámina de geotextil "Plantex Gold".
- Control del desarrollo y crecimiento de vegetación con fumigación periódica.
- Control de la estabilidad de estructuras verticales, sobre todo cortes estratigráficos, por descalce de algunos muros.

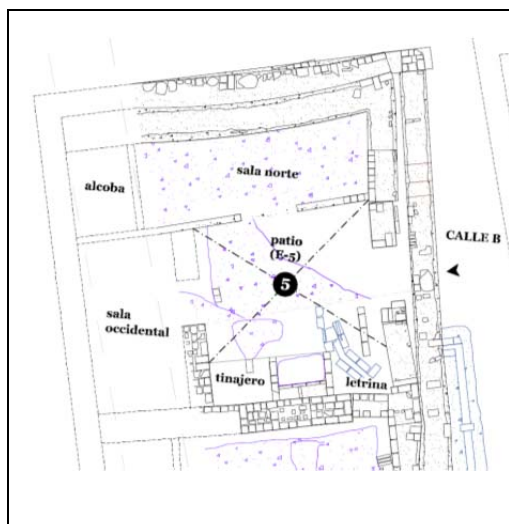
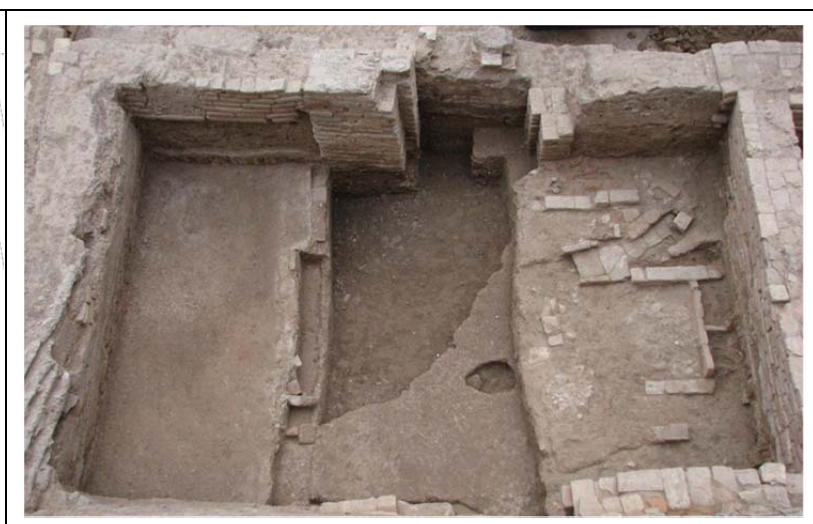
Planta de la vivienda 5

2014: "Uno de los muros de mampostería totalmente arruinado con derrumbe. Suciedad acumulada de hojas. Los geotextiles muy degradados tienen 4 años y los más nuevos ya comienzan a romperse. Los puntales interiores están sueltos y no ejercen su función. La zona interior de la casa está demasiado vaciada y ha causado el derrumbe del muro".

- Revisión de la protección con lámina de geotextil que se deteriora al estar al aire libre sin cubrir. Utilizar lámina de geotextil "Plantex Gold".
- Control del desarrollo y crecimiento de vegetación con fumigación periódica.
- Control de la estabilidad de estructuras verticales, sobre todo cortes estratigráficos, por descalce de algunos muros.

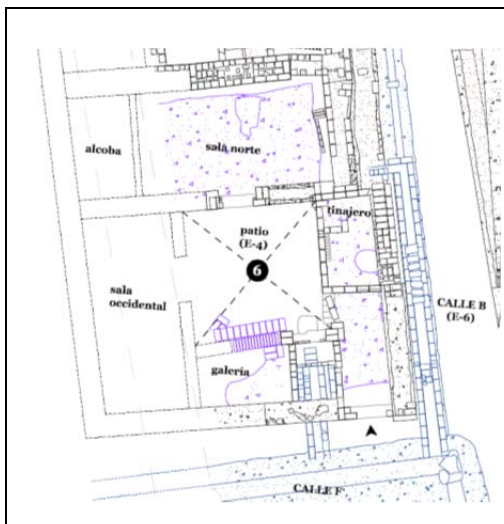
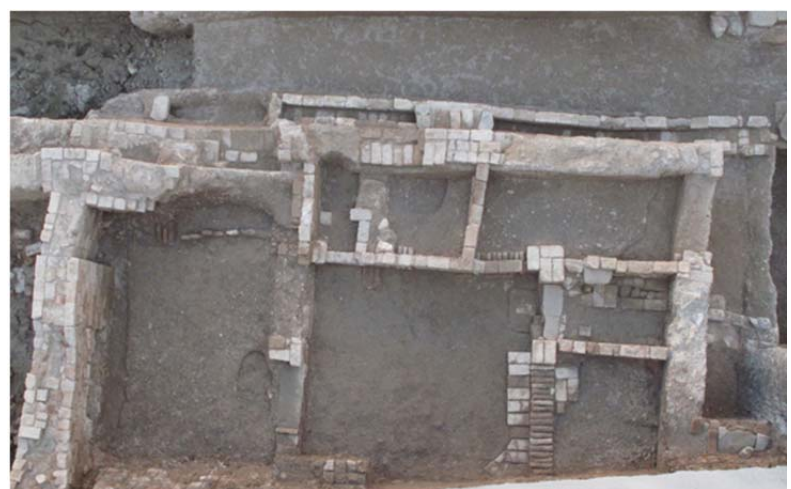
Planta de la vivienda 6

2010: "Al estar situada en la zona en la que la utilización de morteros de hormigón de cal es lo común, estos se encuentran en mejor estado de conservación. Rotura de pavimentos, ladrillos cerámicos rotos y pulverulentos. Desprendimientos de tierras".

- Revisión de la protección con lámina de geotextil que se deteriora al estar al aire libre sin cubrir. Utilizar lámina de geotextil "Plantex Gold".
- Control del desarrollo y crecimiento de vegetación con fumigación periódica.
- Control de la estabilidad de estructuras verticales, sobre todo cortes estratigráficos, por descalce de algunos muros.

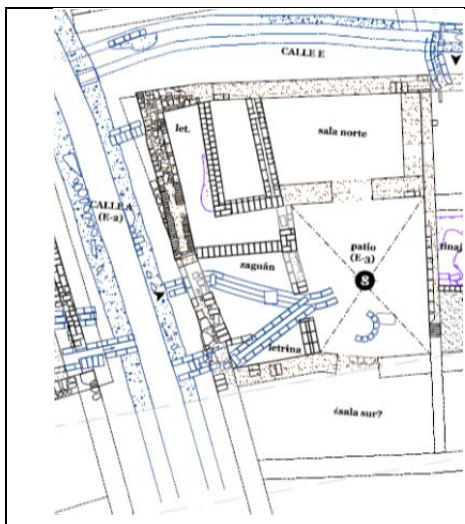
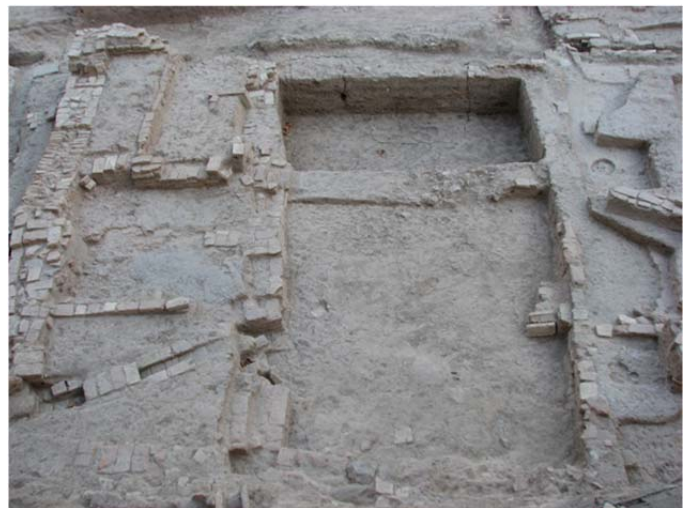
Planta de la vivienda 8

2010: "Descohesión en pavimentos y muros. Grietas, derrumbes y barro suelto. Hierbas en zonas puntuales".

2014: "Casa con estructuras muy degradadas. El geotextil está arrasado en varias de ellas".

- Revisión de la protección con lámina de geotextil que se deteriora al estar al aire libre sin cubrir. Utilizar lámina de geotextil "Plantex Gold".
- Control del desarrollo y crecimiento de vegetación con fumigación periódica.
- Control de la estabilidad de estructuras verticales, sobre todo cortes estratigráficos, por descalce de algunos muros.

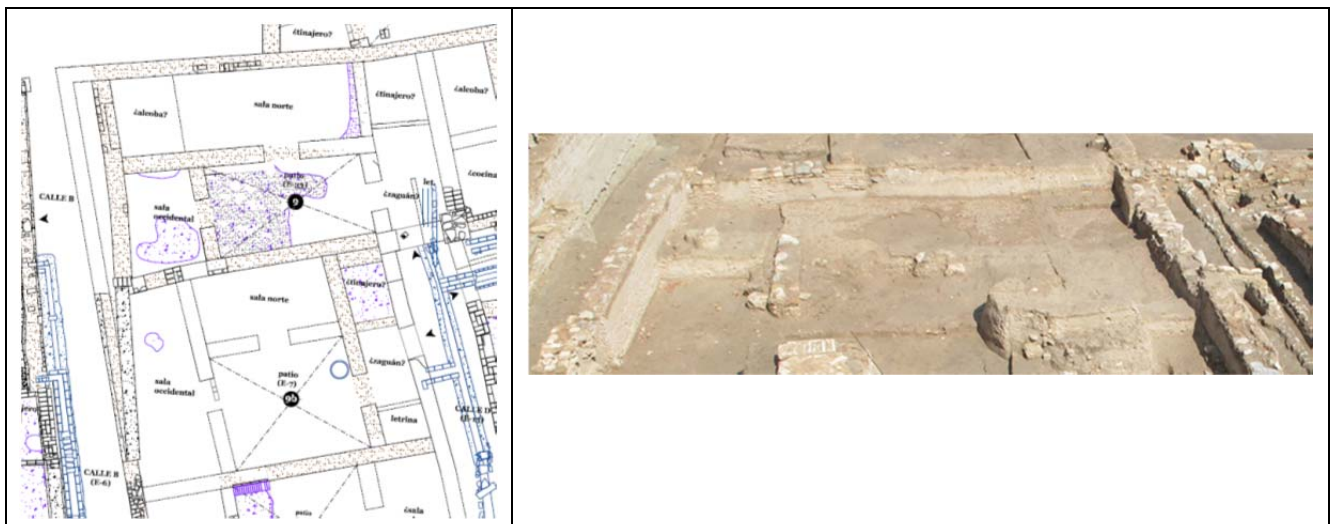
Planta de la vivienda 9

2014: "Esquina de la casa degradada. Muro de mampostería totalmente arruinado con derrumbe. Geotextiles muy degradados. Presencia de raíces y plantas muertas entre el geotextil y el muro".

- Revisión de la protección con lámina de geotextil que se deteriora al estar al aire libre sin cubrir. Utilizar lámina de geotextil "Plantex Gold".
- Control del desarrollo y crecimiento de vegetación con fumigación periódica.
- Control de la estabilidad de estructuras verticales, sobre todo cortes estratigráficos, por descalce de algunos muros.

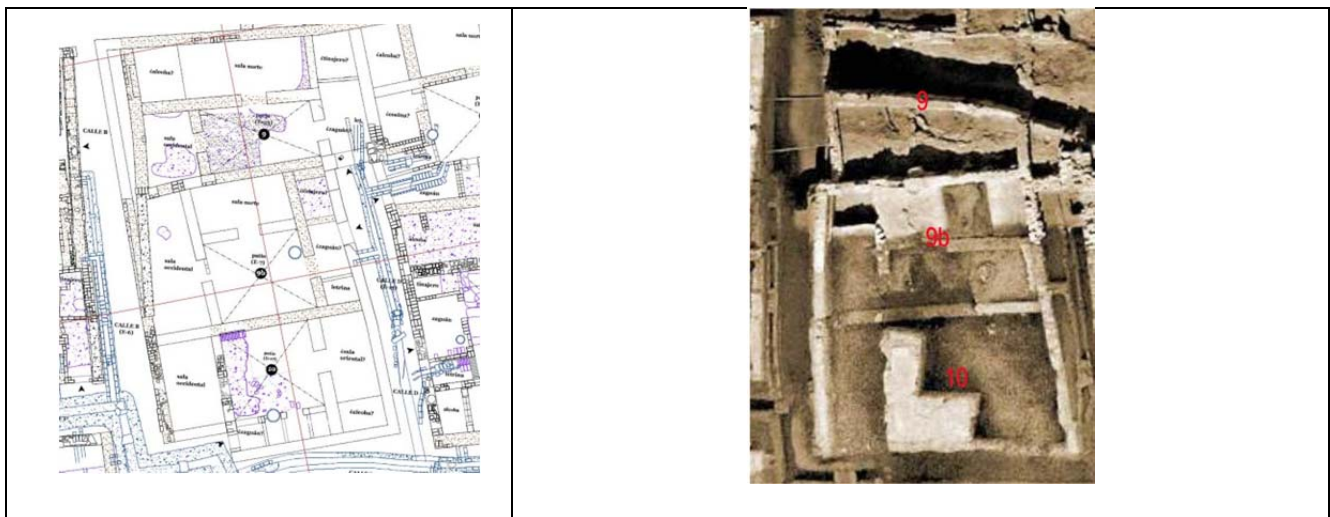
Planta de la vivienda 9b

2014: "Esquina de la casa degradada. Muro de mampostería totalmente arruinado con derrumbe. Geotextiles muy degradados. Presencia de raíces y plantas muertas entre el geotextil y el muro".

- Revisión de la protección con lámina de geotextil que se deteriora al estar al aire libre sin cubrir. Utilizar lámina de geotextil "Plantex Gold".
- Control del desarrollo y crecimiento de vegetación con fumigación periódica.
- Control de la estabilidad de estructuras verticales, sobre todo cortes estratigráficos, por descalce de algunos muros.

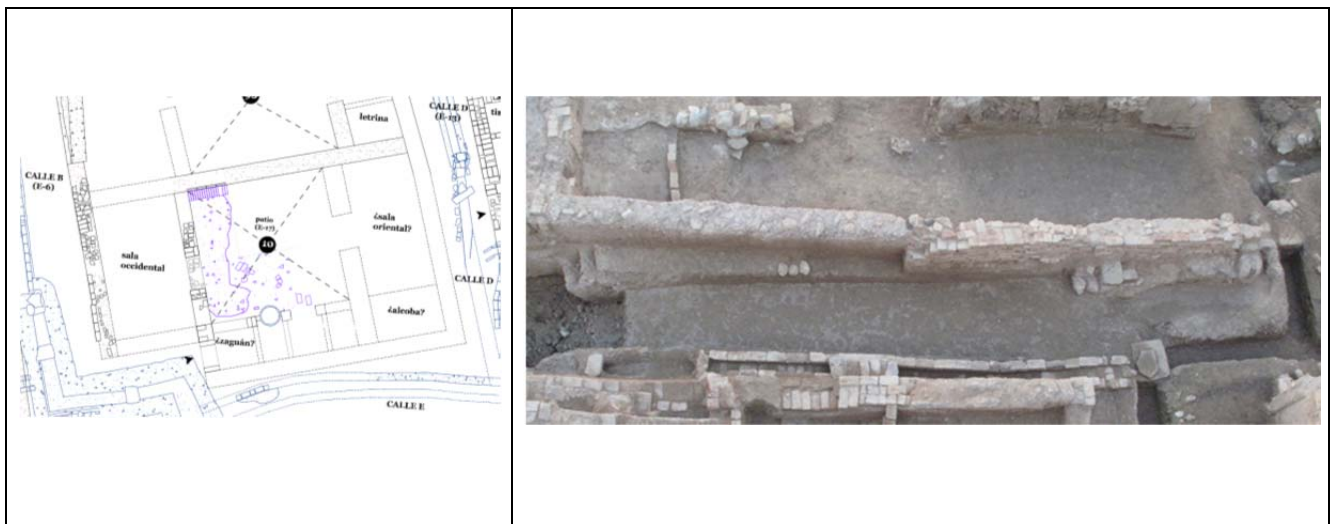
Planta de la vivienda 10

2010: "Descohesión en pavimentos y muros. Grietas. Derrumbes, suciedad y barro suelto. Hierbas en zonas puntuales. Descohesión superficial en ladrillos".

- Revisión de la protección con lámina de geotextil que se deteriora al estar al aire libre sin cubrir. Utilizar lámina de geotextil "Plantex Gold".
- Control del desarrollo y crecimiento de vegetación con fumigación periódica.
- Control de la estabilidad de estructuras verticales, sobre todo cortes estratigráficos, por descalce de algunos muros.

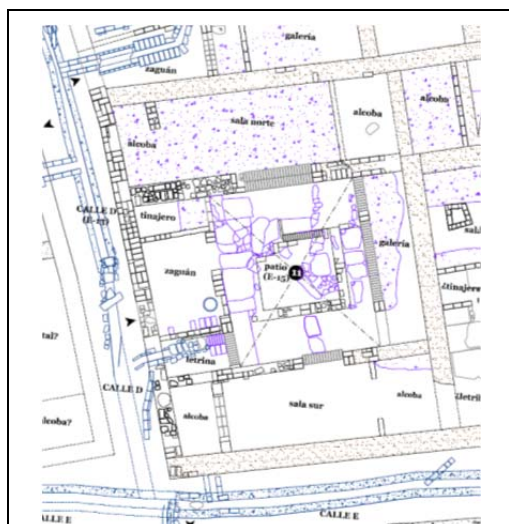
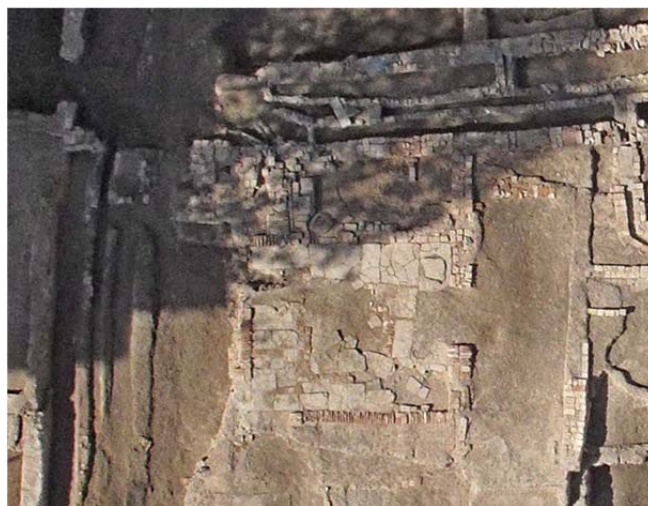
Planta de la vivienda 11

2010: "Descohesión en pavimentos y muros. Grietas. Derrumbes, suciedad y barro suelto. Hierbas en zonas puntuales. Descohesión superficial en ladrillos".

- Revisión de la protección con lámina de geotextil que se deteriora al estar al aire libre sin cubrir. Utilizar lámina de geotextil "Plantex Gold".
- Control del desarrollo y crecimiento de vegetación con fumigación periódica.
- Control de la estabilidad de estructuras verticales, sobre todo cortes estratigráficos, por descalce de algunos muros.

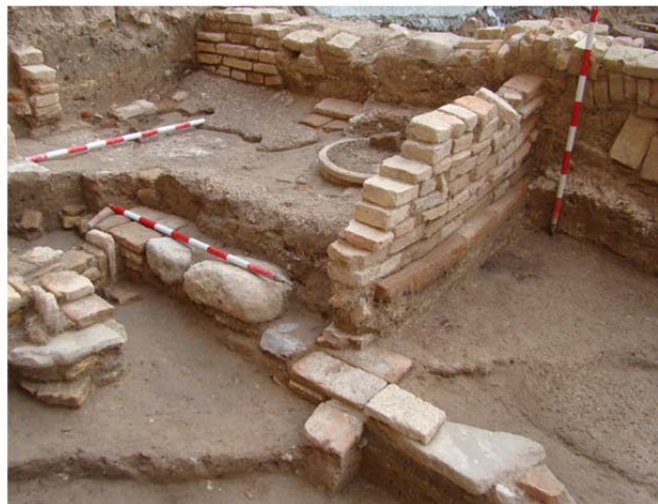
Detalle de la vivienda 20

2010: "Descohesión en pavimentos y muros. Grietas. Derrumbes y barro suelto. Hierbas en zonas puntuales".

- Revisión de la protección con lámina de geotextil que se deteriora al estar al aire libre sin cubrir. Utilizar lámina de geotextil "Plantex Gold".
- Control del desarrollo y crecimiento de vegetación con fumigación periódica.
- Control de la estabilidad de estructuras verticales, sobre todo cortes estratigráficos, por descalce de algunos muros.

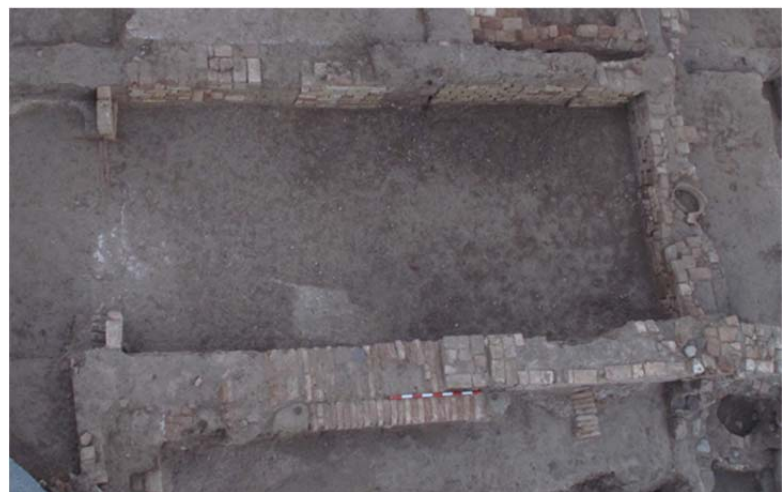
Detalle de la vivienda 21

2010: "Descohesión en pavimentos y muros. Grietas. Hierbas en zonas puntuales".

2014: "El geotextil del muro norte y este muy degradado. El muro este está arruinado con la cimentación derruida. Es preciso tratar otros muros de la casa ya que han perdido el geotextil y falta consolidación de superficies".

- Revisión de la protección con lámina de geotextil que se deteriora al estar al aire libre sin cubrir. Utilizar lámina de geotextil "Plantex Gold".
- Control del desarrollo y crecimiento de vegetación con fumigación periódica.
- Control de la estabilidad de estructuras verticales, sobre todo cortes estratigráficos, por descalce de algunos muros.

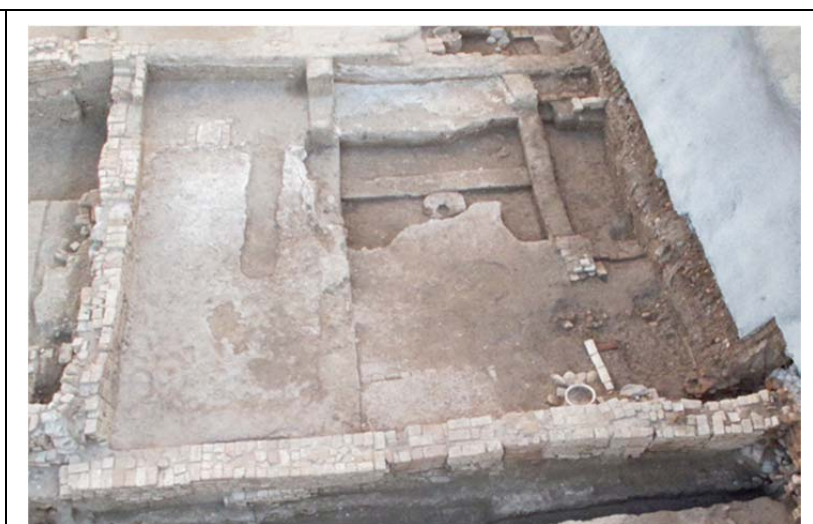
Vista aérea de la vivienda 22

2010: "Descohesión en pavimentos y muros. Grietas. Derrumbe en el muro (2) y barro suelto. Pulverización en ladrillos. Hierbas en zonas puntuales".

2014: "Muro norte colindante con casa 24 con geotextil degradado. Muro norte del patio y sala oriental con geotextil degradado".

- Revisión de la protección con lámina de geotextil que se deteriora al estar al aire libre sin cubrir. Utilizar lámina de geotextil "Plantex Gold".
- Control del desarrollo y crecimiento de vegetación con fumigación periódica.
- Control de la estabilidad de estructuras verticales, sobre todo cortes estratigráficos, por descalce de algunos muros.

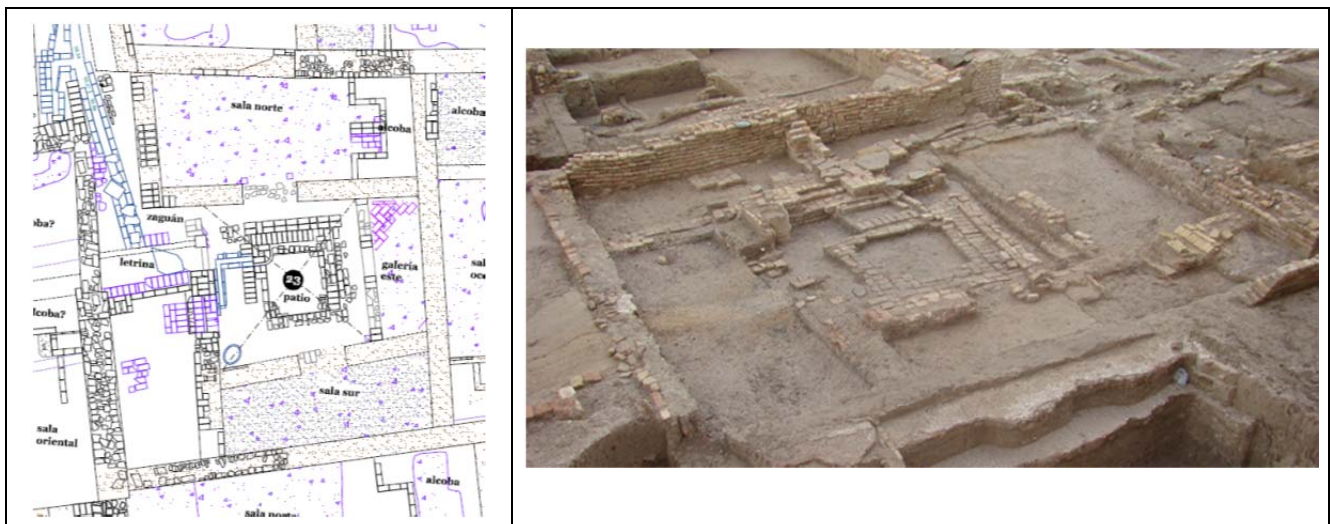
Vista aérea de la vivienda 23

2010: "Descohesión en pavimentos y muros. Grietas. Derrumbes y barro suelto. Hierbas en zonas puntuales. Cerámica rota".

2014: "Muro lindero entre las casas 23 y 24 de mampostería tiene el geotextil partido pero se puede recuperar. Muro norte: degradación del geotextil".

- Revisión de la protección con lámina de geotextil que se deteriora al estar al aire libre sin cubrir. Utilizar lámina de geotextil "Plantex Gold".
- Control del desarrollo y crecimiento de vegetación con fumigación periódica.
- Control de la estabilidad de estructuras verticales, sobre todo cortes estratigráficos, por descalce de algunos muros.

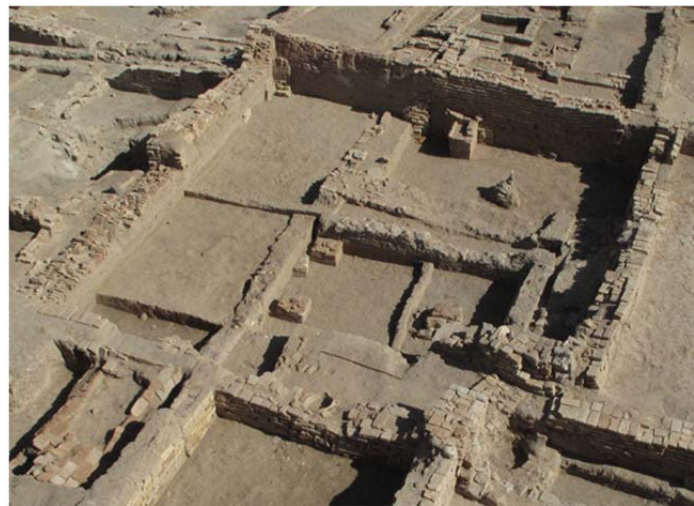
Vista aérea de la vivienda 24

2010: "Descohesión en pavimentos de cal y muros. Grietas. Derrumbes y barro suelto. Pulverización de ladrillo tapial. Hierbas en zonas puntuales".

2014: "Muro lindero entre las casas 23 y 24 de mampostería tiene el geotextil partido pero se puede recuperar. Muro norte: degradación del geotextil".

- Revisión de la protección con lámina de geotextil que se deteriora al estar al aire libre sin cubrir. Utilizar lámina de geotextil "Plantex Gold".
- Control del desarrollo y crecimiento de vegetación con fumigación periódica.
- Control de la estabilidad de estructuras verticales, sobre todo cortes estratigráficos, por descalce de algunos muros.

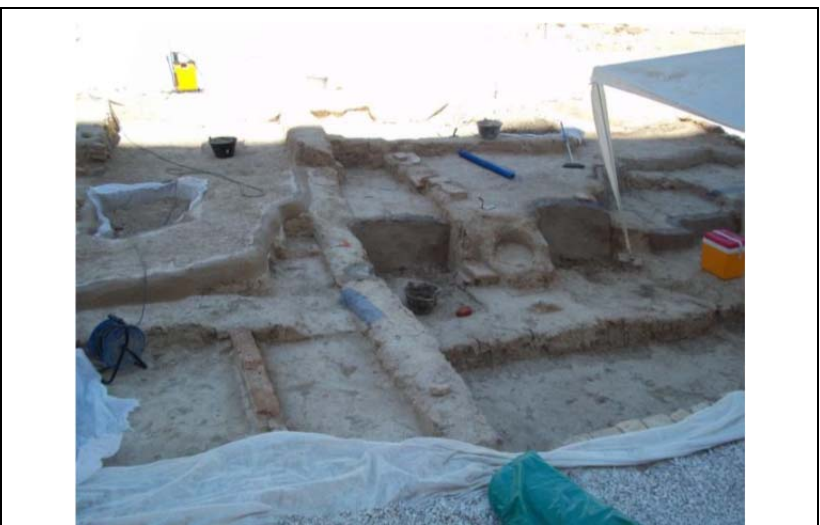
Vista aérea de la vivienda 25

2010: "Descohesión en pavimentos de cal y muros. Grietas. Derrumbes y barro suelto. Hierbas en zonas puntuales.
2014: "Eliminación geotextil roto. Eliminación de plantas y raíces muertas. Consolidación de superficies con agua de cal y 2 % de ACRIL AC33. Colocación de geotextil "Plantex Gold" con solapado y cosido de uniones y pliegues. Cubrición con grava."

- Revisión de la protección con lámina de geotextil que se deteriora al estar al aire libre sin cubrir. Utilizar lámina de geotextil "Plantex Gold".
- Control del desarrollo y crecimiento de vegetación con fumigación periódica.
- Control de la estabilidad de estructuras verticales por descalce de algunos muros.

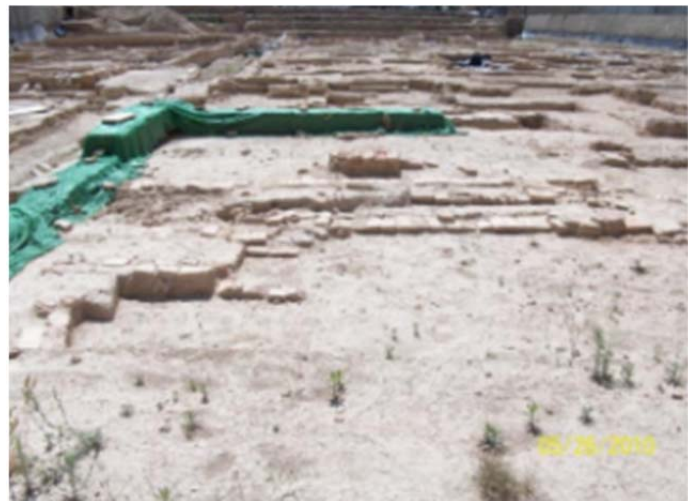
Vista aérea de la vivienda 27

2010: "Derrumbes y roturas en pavimentos".

- Revisión de la protección con lámina de geotextil que se deteriora al estar al aire libre sin cubrir. Utilizar lámina de geotextil "Plantex Gold".
- Control del desarrollo y crecimiento de vegetación con fumigación periódica.
- Control de la estabilidad de estructuras verticales por descalce de algunos muros.

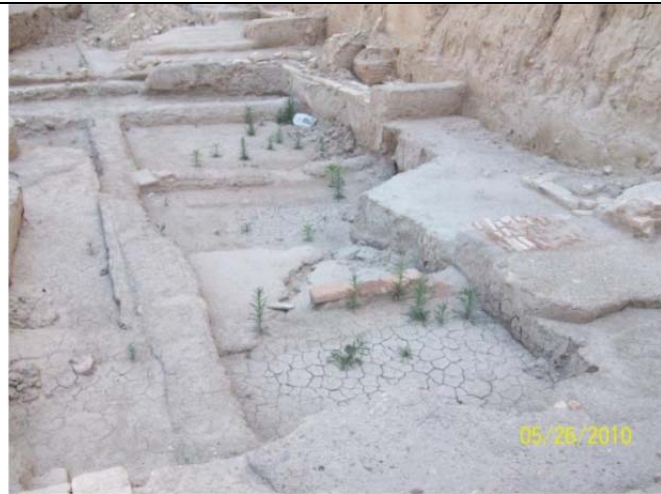
Vista aérea de la vivienda 28

2010: "Desprendimiento de tierra y otros elementos. Pavimento con faltantes volumétricos. Grietas en muros y fracturas de ladrillo con faltantes".

- Revisión de la protección con lámina de geotextil que se deteriora al estar al aire libre sin cubrir. Utilizar lámina de geotextil "Plantex Gold".
- Control del desarrollo y crecimiento de vegetación con fumigación periódica.
- Control de la estabilidad de estructuras verticales, sobre todo cortes estratigráficos, por descalce de algunos muros.

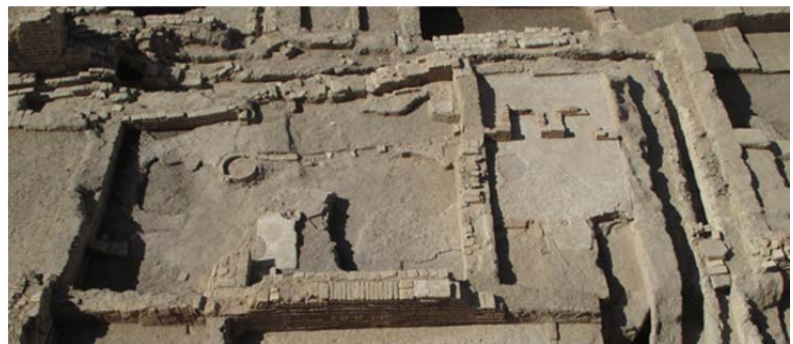
Vista aérea de la vivienda 29

2010: "Descohesión en pavimentos y muros. Grietas. Derrumbes y barro suelto. Hierbas en zonas puntuales".

- Revisión de la protección con lámina de geotextil que se deteriora al estar al aire libre sin cubrir. Utilizar lámina de geotextil "Plantex Gold".
- Control del desarrollo y crecimiento de vegetación con fumigación periódica.
- Control de la estabilidad de estructuras verticales, sobre todo cortes estratigráficos, por descalce de algunos muros.

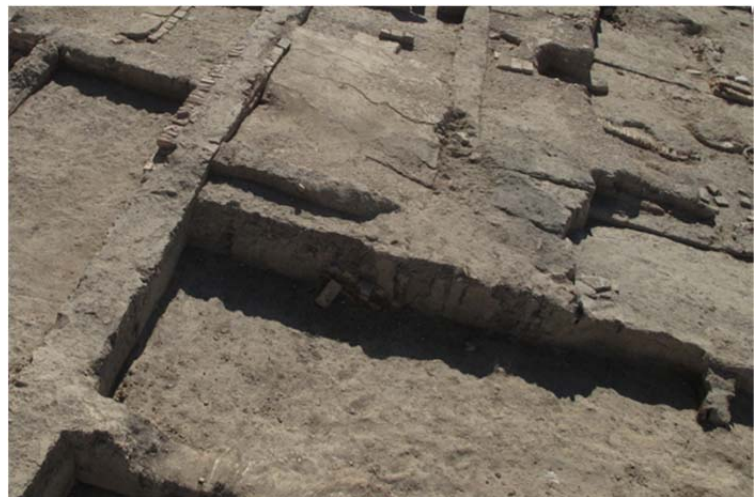
Detalle de la vivienda 30

2010: "Descohesión en pavimentos y muros. Grietas. Derrumbes y barro suelto. Hierbas en zonas puntuales".

2014: "Muro norte que ha perdido el geotextil por desgarre y degradación. Linda con la casa 35".

- Revisión de la protección con lámina de geotextil que se deteriora al estar al aire libre sin cubrir. Utilizar lámina de geotextil "Plantex Gold".
- Control del desarrollo y crecimiento de vegetación con fumigación periódica.
- Control de la estabilidad de estructuras verticales por descalce de algunos muros.

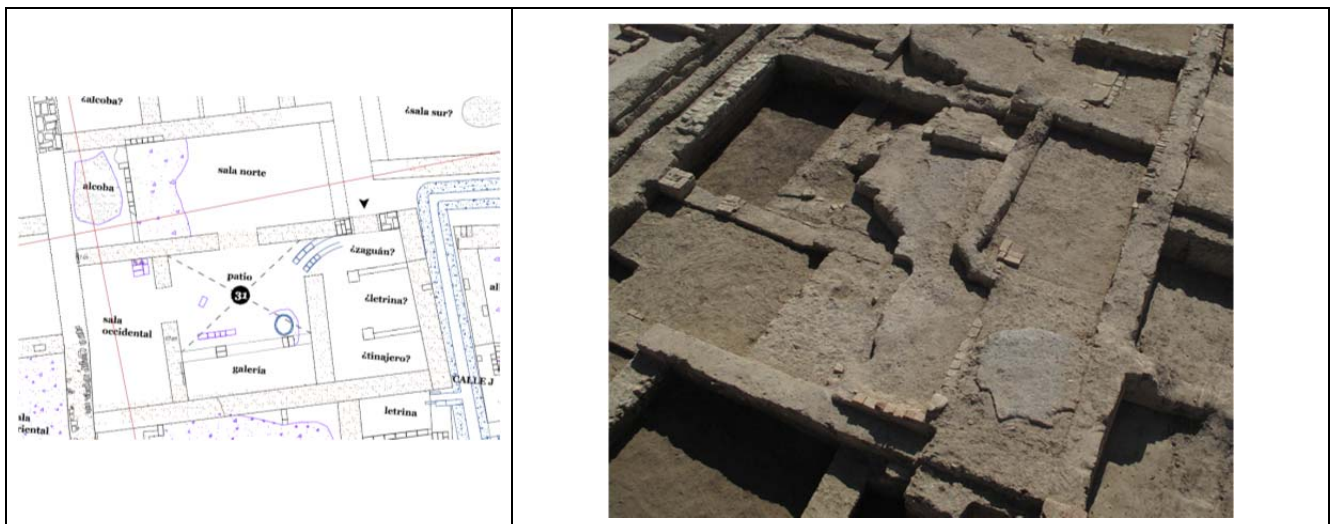
Vista aérea de la vivienda 31

2010: "Descohesión en pavimentos y muros. Grietas. Derrumbes y barro suelto. Hierbas en zonas puntuales".

- Revisión de la protección con lámina de geotextil que se deteriora al estar al aire libre sin cubrir. Utilizar lámina de geotextil "Plantex Gold".
- Control del desarrollo y crecimiento de vegetación con fumigación periódica.
- Control de la estabilidad de estructuras verticales por descalce de algunos muros.

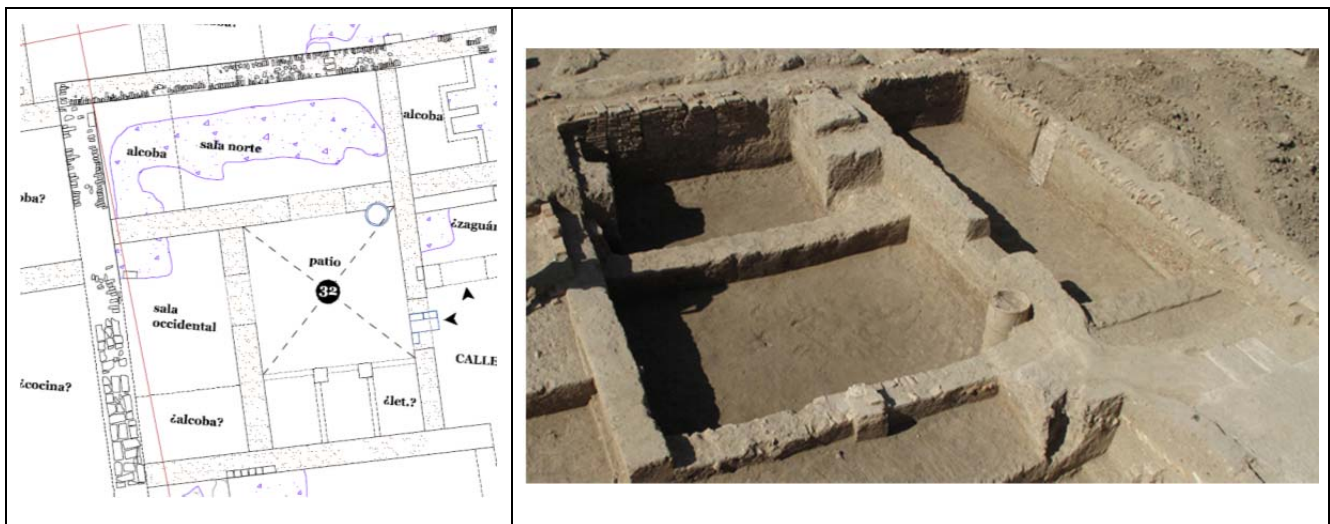
Vista aérea de la vivienda 32

2010: "Descohesión en pavimentos y muros. Grietas. Derrumbes y barro suelto. Hierbas en zonas puntuales".

2014: "Necesita tratamiento de consolidación-reintegración de muro y reposición de geotextil. Hay más muros en mal estado y se tratarán los más degradados. Hay un pozo con aros de cerámica totalmente rotos y desprendidos de su lugar. Los geotextiles muy rotos y arrasados".

- Revisión de la protección con lámina de geotextil que se deteriora al estar al aire libre sin cubrir. Utilizar lámina de geotextil "Plantex Gold".
- Control del desarrollo y crecimiento de vegetación con fumigación periódica.
- Control de la estabilidad de estructuras verticales por descalce de algunos muros.

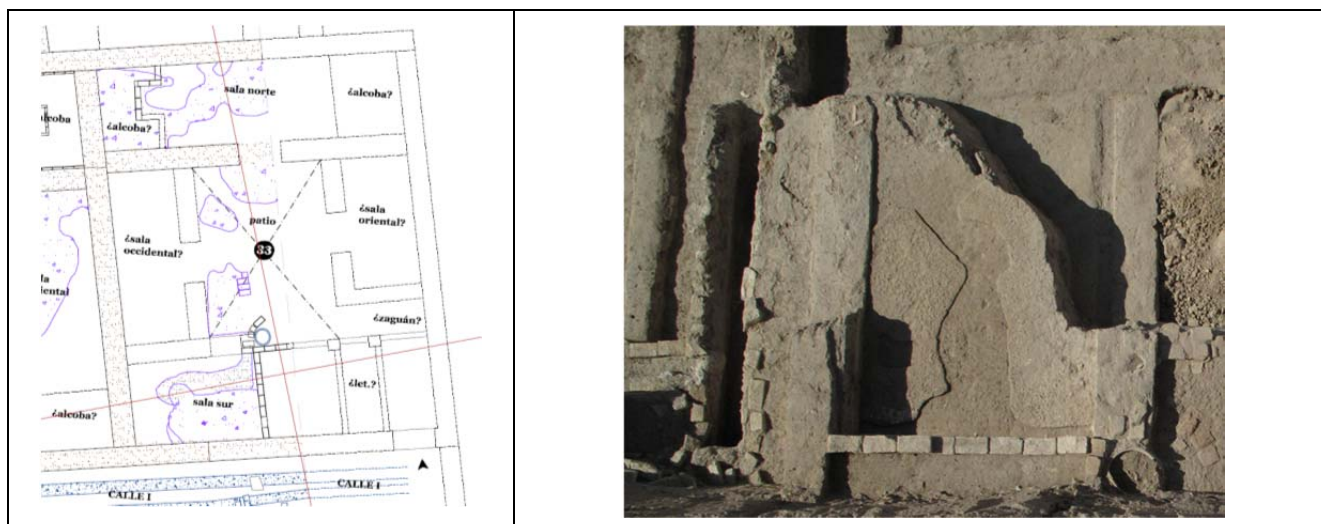
Detalle de la vivienda 33

2010: "Descohesión en pavimentos, muros y ladrillos. Grietas. Derrumbes y barro suelto. Hierbas en zonas puntuales".

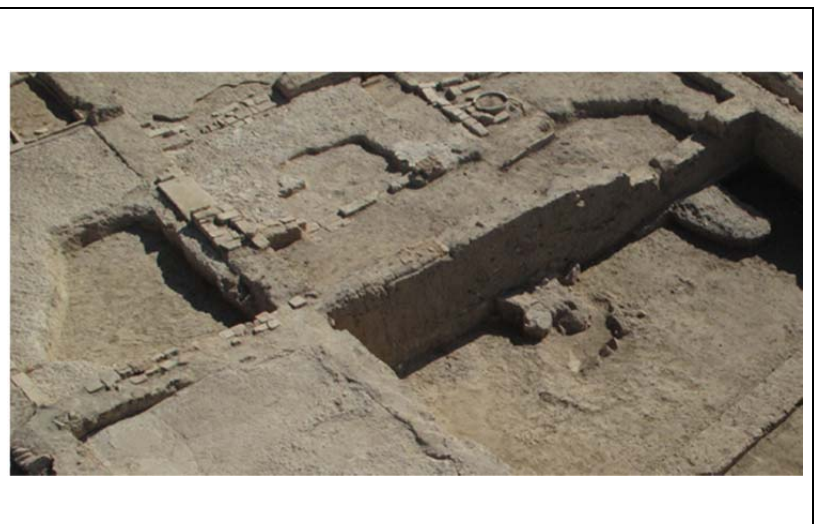
Vista aérea de la vivienda 34

2010: "Descohesión en pavimentos y muros. Grietas. Derrumbes en muros y barro suelto. Hierbas en zonas puntuales".

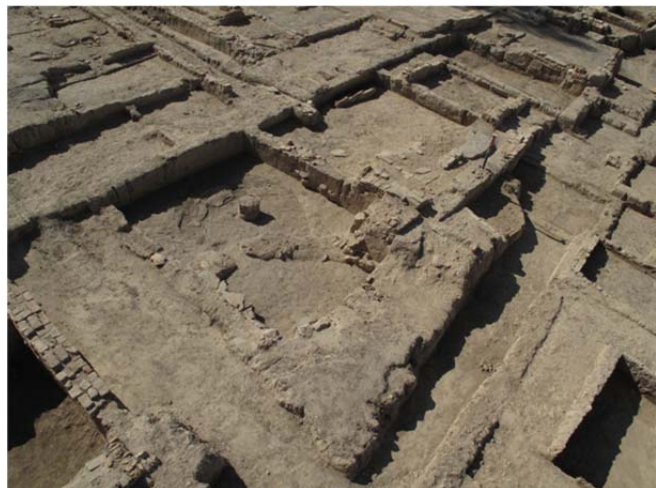
Vista aérea de la vivienda 35

2010: "Descohesión en pavimentos y muros. Grietas. Derrumbes en muros y barro suelto. Hierbas en zonas puntuales".

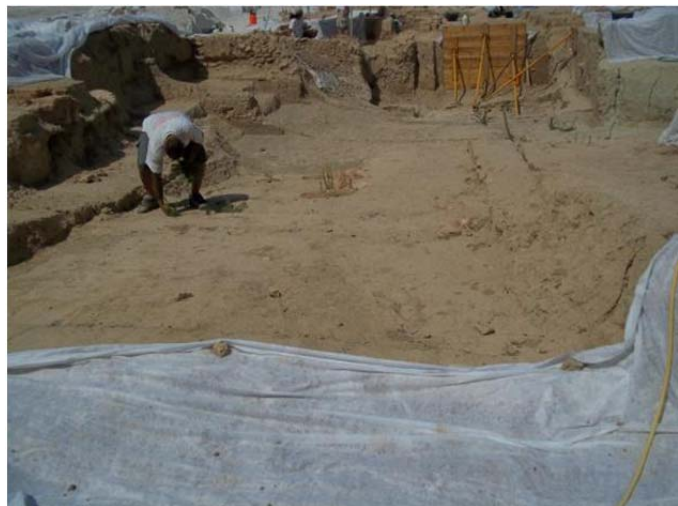
Detalle de la vivienda 40

2010: "Descohesión en pavimentos y muros. Grietas. Derrumbes y barro suelto. Hierbas en zonas puntuales. Vivienda vaciada en casi su totalidad. Surcos por la lluvia y el agua".

- Revisión de la protección con lámina de geotextil que se deteriora al estar al aire libre sin cubrir. Utilizar lámina de geotextil "Plantex Gold".
- Control del desarrollo y crecimiento de vegetación con fumigación periódica.
- Control de la estabilidad de estructuras verticales, sobre todo cortes estratigráficos, por descalce de algunos muros.

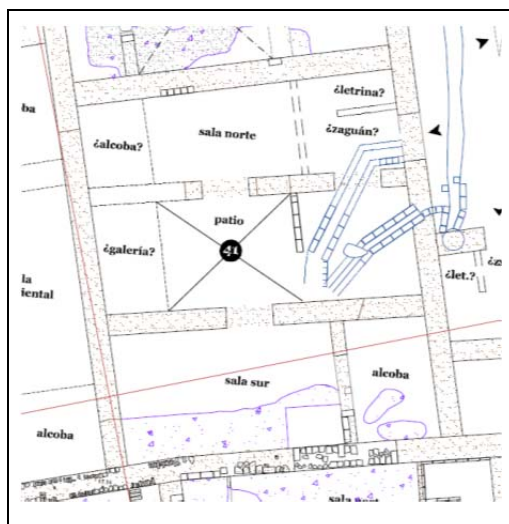
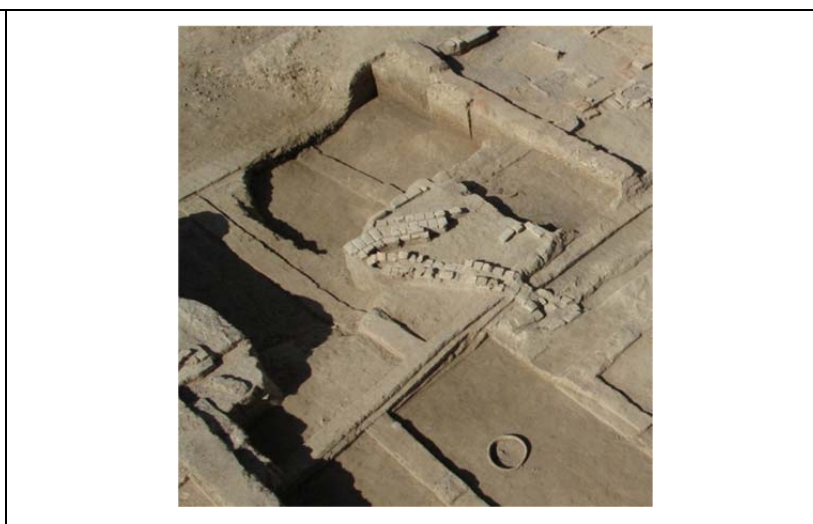
Planta de la vivienda 41

2010: "Descohesión en pavimentos y muros. Grietas. Derrumbes y barro suelto. Hierbas en zonas puntuales. Pérdida de la estructura de la vivienda en un 90-95%. Gran orificio en el centro de la vivienda".

- Revisión de la protección con lámina de geotextil que se deteriora al estar al aire libre sin cubrir. Utilizar lámina de geotextil "Plantex Gold".
- Control del desarrollo y crecimiento de vegetación con fumigación periódica.
- Control de la estabilidad de estructuras verticales, sobre todo cortes estratigráficos, por descalce de algunos muros.

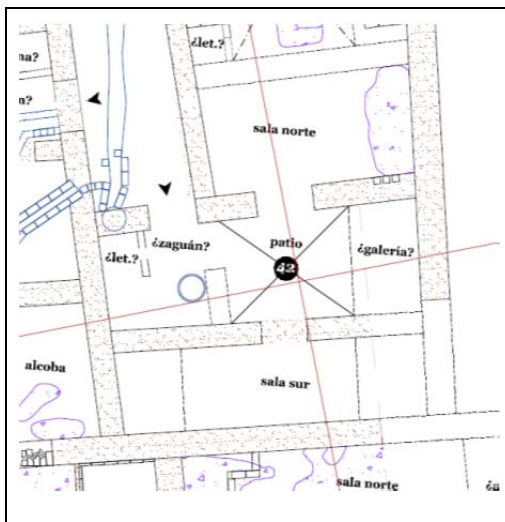
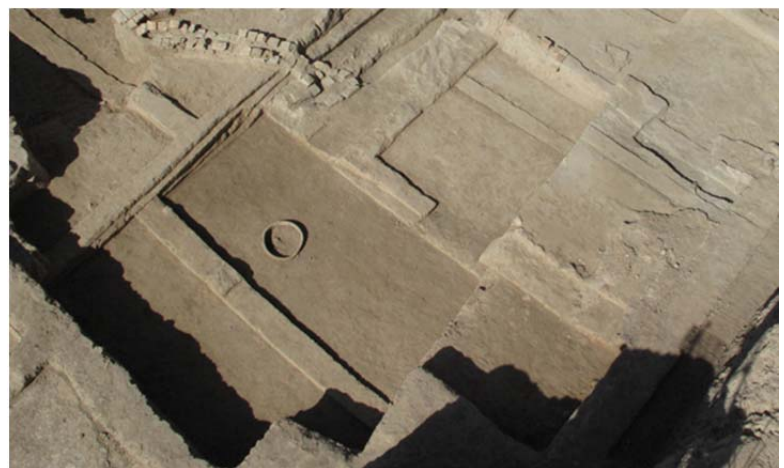
Planta de la vivienda 42

2010: "Descohesión en pavimentos, ladrillos y muros. Grietas. Derrumbes y barro suelto. Cerámica fragmentada. Hierbas en zonas puntuales".

- Revisión de la protección con lámina de geotextil que se deteriora al estar al aire libre sin cubrir. Utilizar lámina de geotextil "Plantex Gold".
- Control del desarrollo y crecimiento de vegetación con fumigación periódica.
- Control de la estabilidad de estructuras verticales, sobre todo cortes estratigráficos, por descalce de algunos muros.

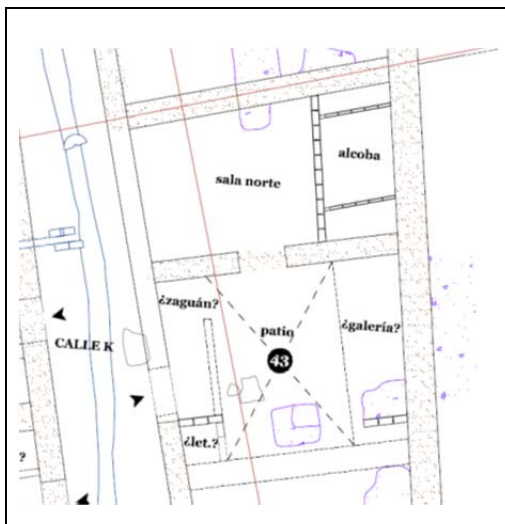
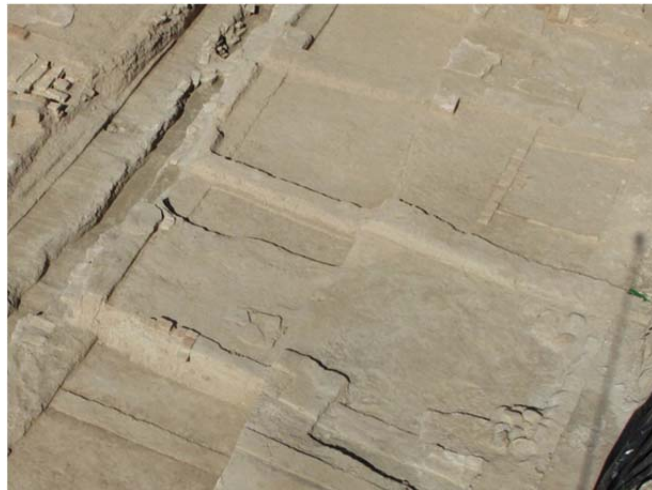
Planta de la vivienda 43

2010: "Descohesión en pavimentos y muros. Grietas. Derrumbes y barro suelto. Hierbas en zonas puntuales. Estancias muy arrasadas por la lluvia y el agua, se han creado canales y surcos en la habitación sur".

- Revisión de la protección con lámina de geotextil que se deteriora al estar al aire libre sin cubrir. Utilizar lámina de geotextil "Plantex Gold".
- Control del desarrollo y crecimiento de vegetación con fumigación periódica.
- Control de la estabilidad de estructuras verticales, sobre todo cortes estratigráficos, por descalce de algunos muros.

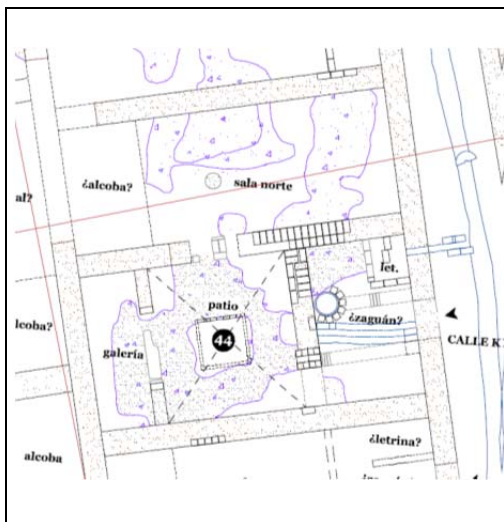
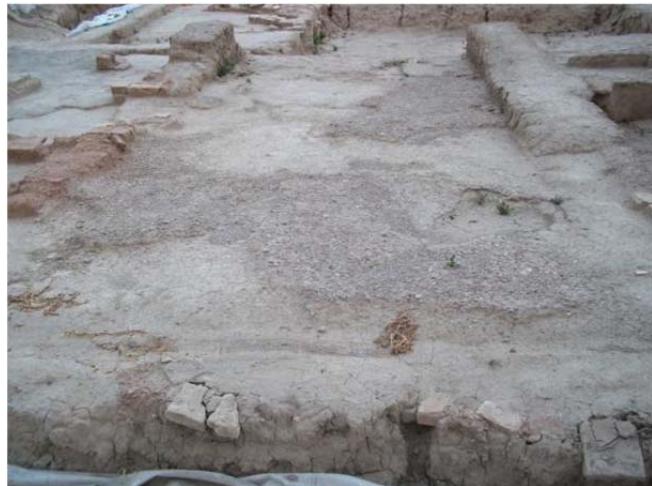
Planta de la vivienda 44

2010: "Descohesión en pavimentos y muros. Grietas. Derrumbes y barro suelto. Hierbas en zonas puntuales. La habitación sur está perdida en su mayoría. En la parte oeste del patio falta una parte (rebajado), socavón. Regueros formados por el agua y las lluvias".

- Revisión de la protección con lámina de geotextil que se deteriora al estar al aire libre sin cubrir. Utilizar lámina de geotextil "Plantex Gold".
- Control del desarrollo y crecimiento de vegetación con fumigación periódica.
- Control de la estabilidad de estructuras verticales, sobre todo cortes estratigráficos, por descalce de algunos muros.

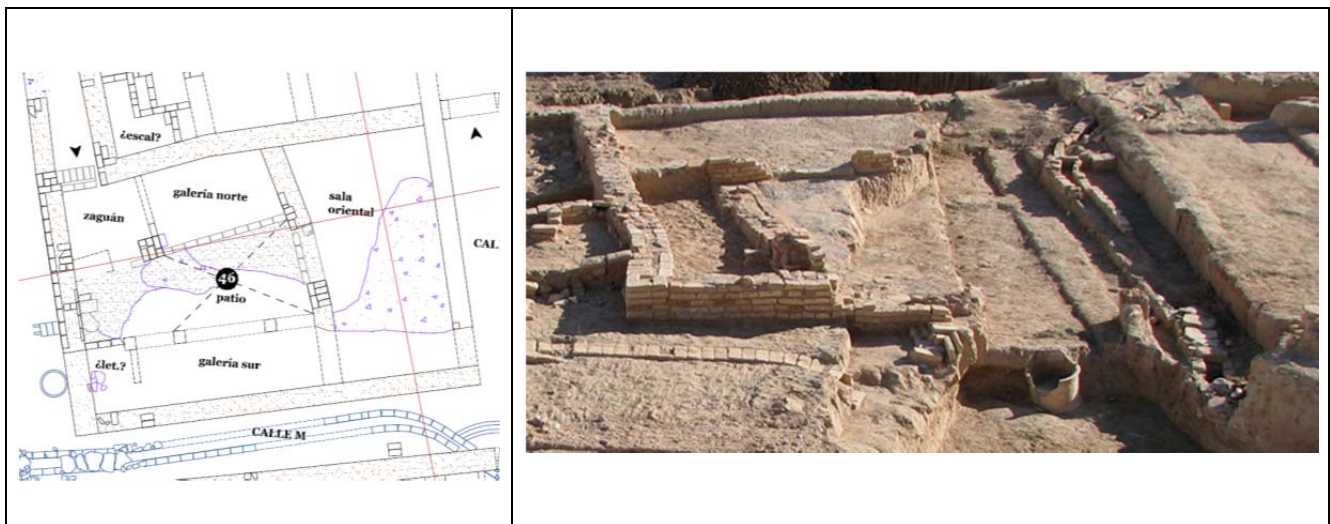
Planta de la vivienda 46

2010: "Descohesión en pavimentos y muros. Grietas. Derrumbes y barro suelto. Hierbas en zonas puntuales".

Se recomienda no transitar por esta casa ya que hay muchos elementos que no se ven y se pueden dañar. Anillos de pozo muy deteriorados.

- Revisión de la protección con lámina de geotextil que se deteriora al estar al aire libre sin cubrir. Utilizar lámina de geotextil "Plantex Gold".
- Control del desarrollo y crecimiento de vegetación con fumigación periódica.
- Control de la estabilidad de estructuras verticales, sobre todo cortes estratigráficos, por descalce de algunos muros.

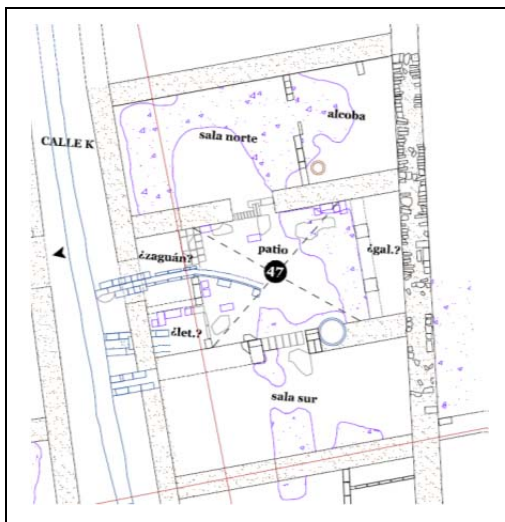
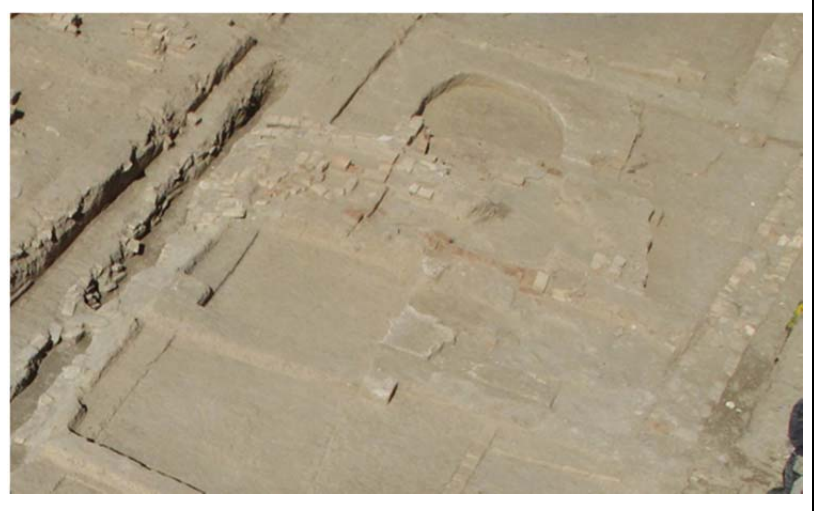
Planta de la vivienda 47

2010: "Descohesión en pavimentos y muros. Grietas. Derrumbes y barro suelto. Hierbas en zonas puntuales".

- Revisión de la protección con lámina de geotextil que se deteriora al estar al aire libre sin cubrir. Utilizar lámina de geotextil "Plantex Gold".
- Control del desarrollo y crecimiento de vegetación con fumigación periódica.
- Control de la estabilidad de estructuras verticales, sobre todo cortes estratigráficos, por descalce de algunos muros.

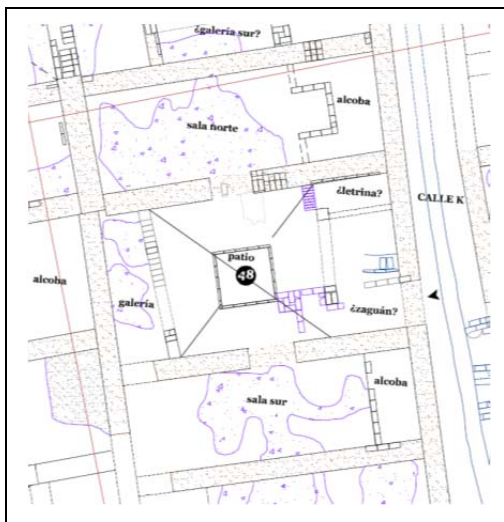
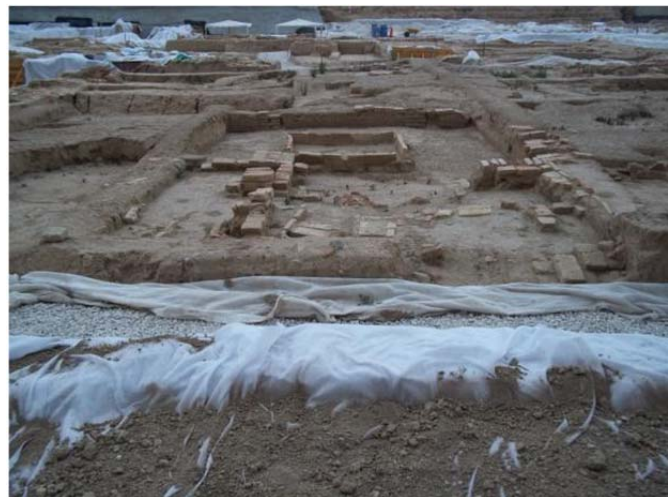
Planta de la vivienda 48

2010: "Descohesión en pavimentos y muros. Grietas. Derrumbes y barro suelto. Hierbas en zonas puntuales. En la estancia oeste se ha perdido una parte del muro y del suelo".

- Revisión de la protección con lámina de geotextil que se deteriora al estar al aire libre sin cubrir. Utilizar lámina de geotextil "Plantex Gold".
- Control del desarrollo y crecimiento de vegetación con fumigación periódica.
- Control de la estabilidad de estructuras verticales, sobre todo cortes estratigráficos, por descalce de algunos muros.

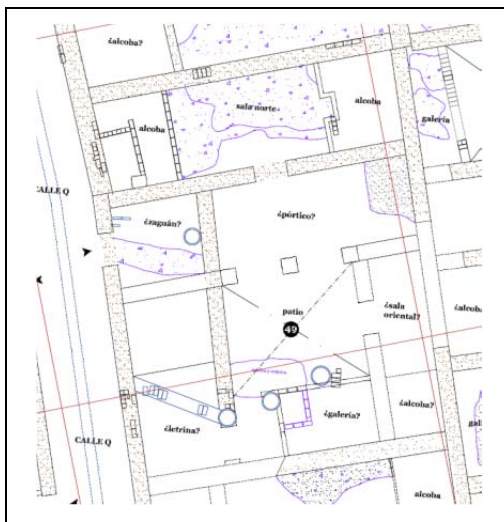
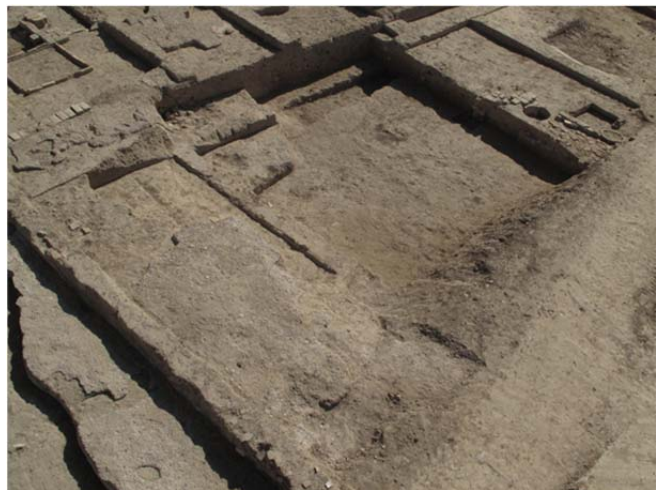
Planta de la vivienda 49

2010: "Descohesión en pavimentos y muros. Grietas. Derrumbes y barro suelto. Hierbas en zonas puntuales. Surcos en muros realizados por las lluvias. Gran faltante en el muro este. El centro del patio está vacío".

- Revisión de la protección con lámina de geotextil que se deteriora al estar al aire libre sin cubrir. Utilizar lámina de geotextil "Plantex Gold".
- Control del desarrollo y crecimiento de vegetación con fumigación periódica.
- Control de la estabilidad de estructuras verticales, sobre todo cortes estratigráficos, por descalce de algunos muros.
