03.1. INVENTARIO Y CATALOGACIÓN DE LOS BIENES CULTURALES

1. METODOLOGÍA

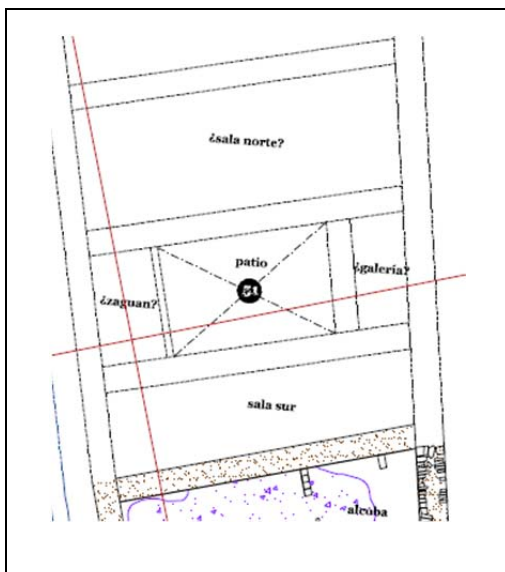
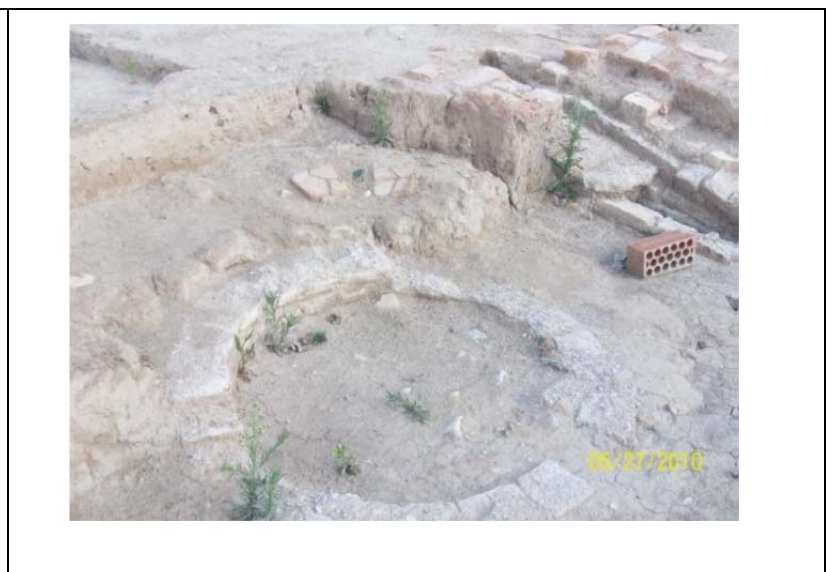
Planta de la vivienda 51

2010 " Descohesión en pavimentos y muros. Grietas. Derrumbes y barro suelto. Disgregación de ladrillos (lascas). Hierbas en zonas puntuales."

- Revisión de la protección con lámina de geotextil que se deteriora al estar al aire libre sin cubrir. Utilizar lámina de geotextil "Plantex Gold".
- Control del desarrollo y crecimiento de vegetación con fumigación periódica.
- Control de la estabilidad de estructuras verticales, sobre todo cortes estratigráficos, por descalce de algunos muros.

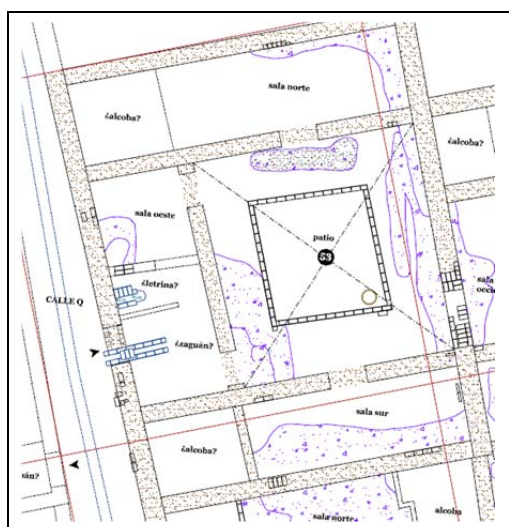
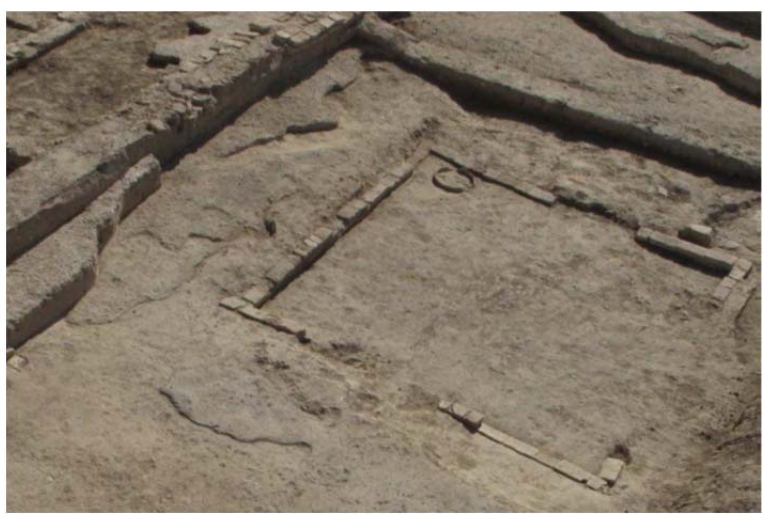
Planta de la vivienda 53

2010: "Descohesión en pavimentos y muros. Grietas, derrumbes y barro suelto. Hierbas en zonas puntuales. Surcos en muros realizados por las lluvias. Disgregación en superficies de los ladrillos (lascas). "

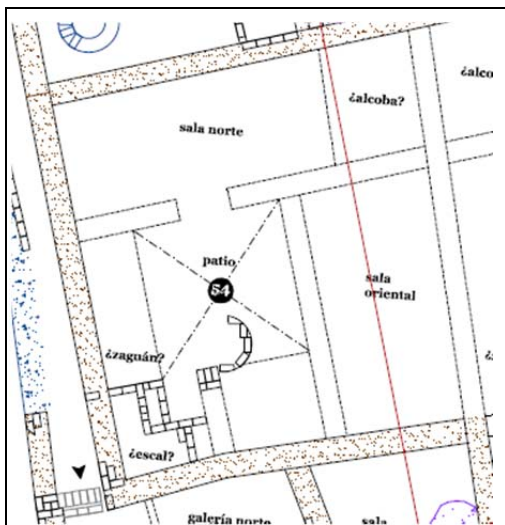
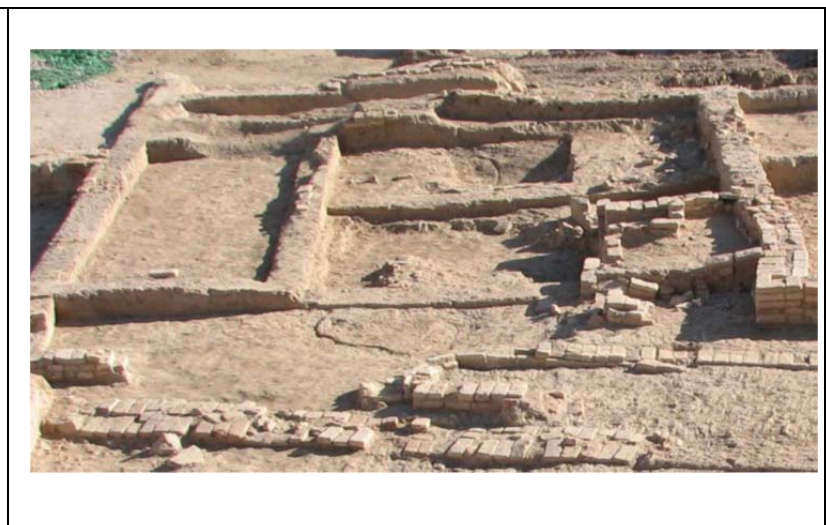
Planta de la vivienda 54

2010: "Descohesión en pavimentos. Grietas, derrumbes y barro suelto. Hierbas en zonas puntuales. "

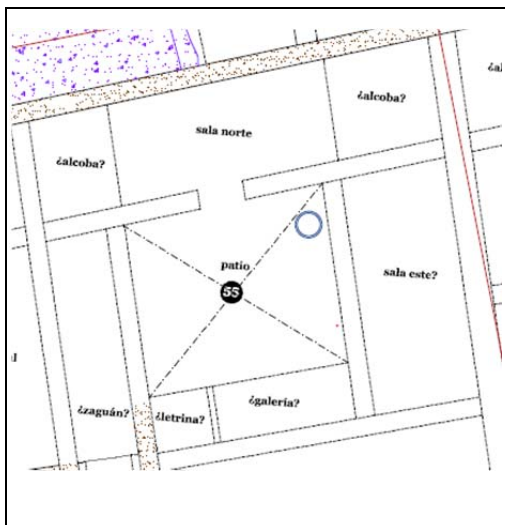
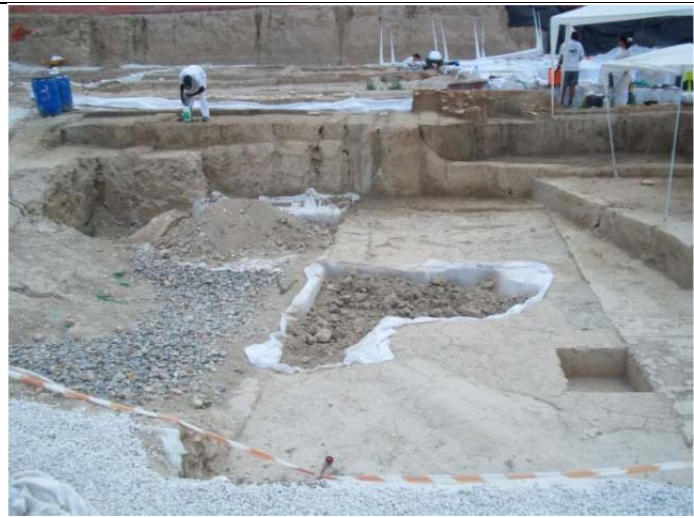
Planta de la vivienda 55

2010: "Descohesión en pavimentos. Grietas, derrumbes y barro suelto. Hierbas en zonas puntuales. "

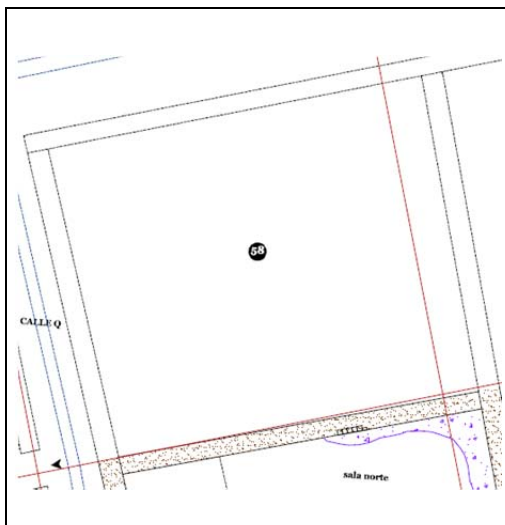
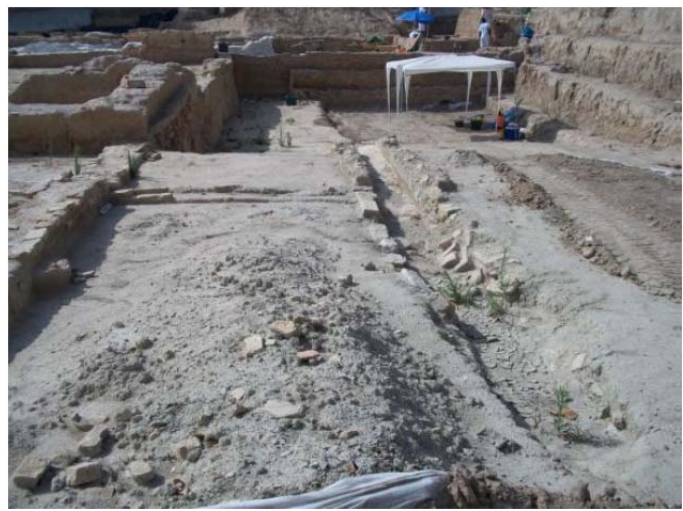
CATÁLOGO DE BIENES MUEBLES, INMUEBLES Y ARQUEOLÓGICOS DEL PD-CSE	Nº CATÁLOGO
BIENES ARQUEOLÓGICOS	ZASE-058

2010: "Descohesión en pavimentos y muros. Grietas, derrumbes y barro suelto. Disgregación de ladrillos (lascas). Hierbas en zonas puntuales".

- Revisión de la protección con lámina de geotextil que se deteriora al estar al aire libre sin cubrir. Utilizar lámina de geotextil "Plantex Gold".
- Control del desarrollo y crecimiento de vegetación con fumigación periódica.
- Control de la estabilidad de estructuras verticales, sobre todo cortes estratigráficos, por descalce de algunos muros.

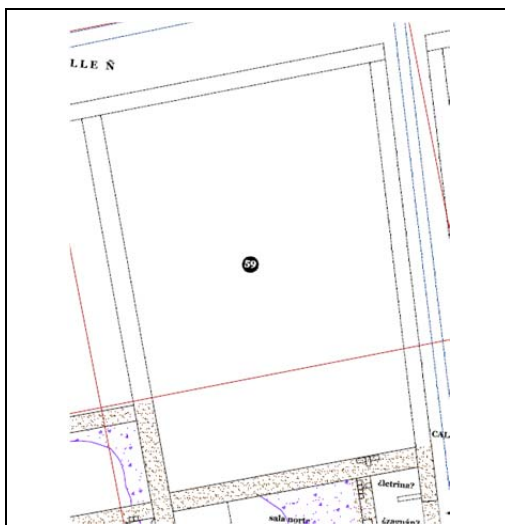
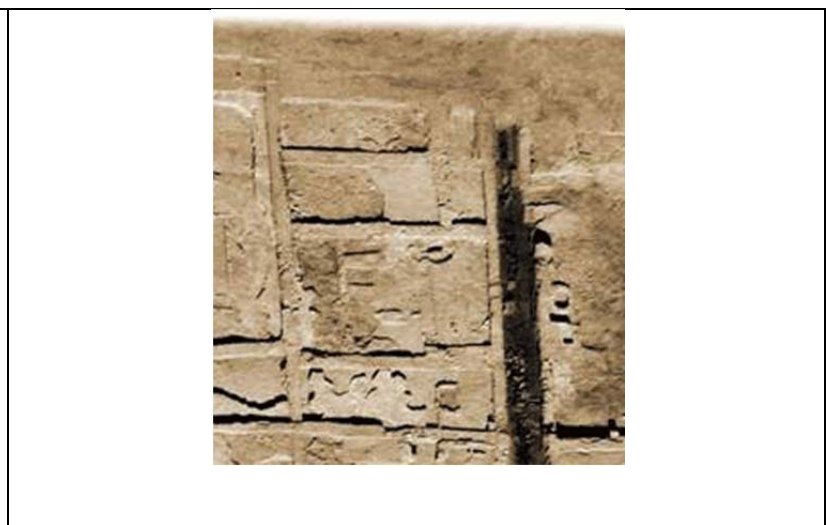
CATÁLOGO DE BIENES MUEBLES, INMUEBLES Y ARQUEOLÓGICOS DEL PD-CSE	Nº CATÁLOGO
BIENES ARQUEOLÓGICOS	ZASE-059

2010: "Descohesión de pavimentos y muros. Grietas. Derrumbes y barro suelto. Disgregación de ladrillos (lascas). Hierbas en zonas puntuales."

- Revisión de la protección con lámina de geotextil que se deteriora al estar al aire libre sin cubrir. Utilizar lámina de geotextil "Plantex Gold".
- Control del desarrollo y crecimiento de vegetación con fumigación periódica.
- Control de la estabilidad de estructuras verticales, sobre todo cortes estratigráficos, por descalce de algunos muros.

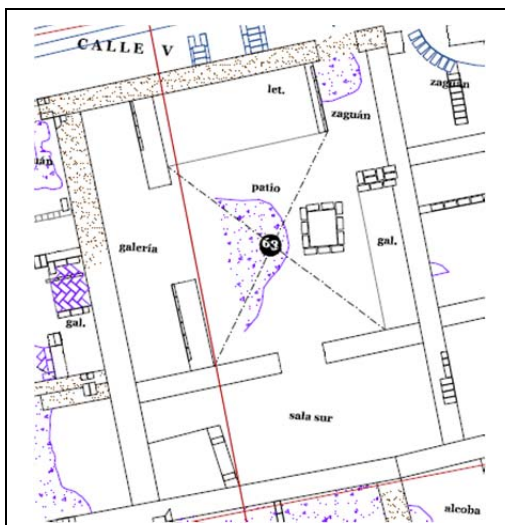
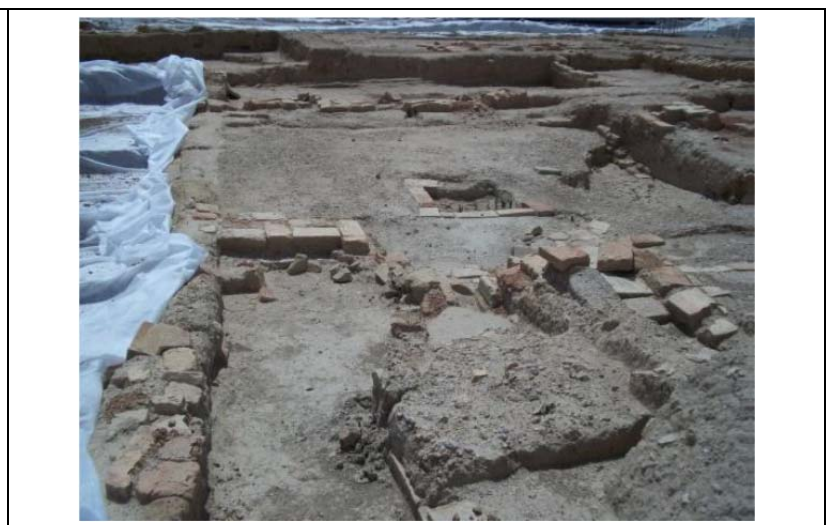
CATÁLOGO DE BIENES MUEBLES, INMUEBLES Y ARQUEOLÓGICOS DEL PD-CSE	Nº CATÁLOGO
BIENES ARQUEOLÓGICOS	ZASE-063

2010: "Descohesión en pavimentos y muros. Grietas en muros. Derrumbes y barro suelto. Hierbas en zonas puntuales. Disgregación superficie de ladrillos (lascas)."

- Revisión de la protección con lámina de geotextil que se deteriora al estar al aire libre sin cubrir. Utilizar lámina de geotextil "Plantex Gold".
- Control del desarrollo y crecimiento de vegetación con fumigación periódica.
- Control de la estabilidad de estructuras verticales, sobre todo cortes estratigráficos, por descalce de algunos muros.

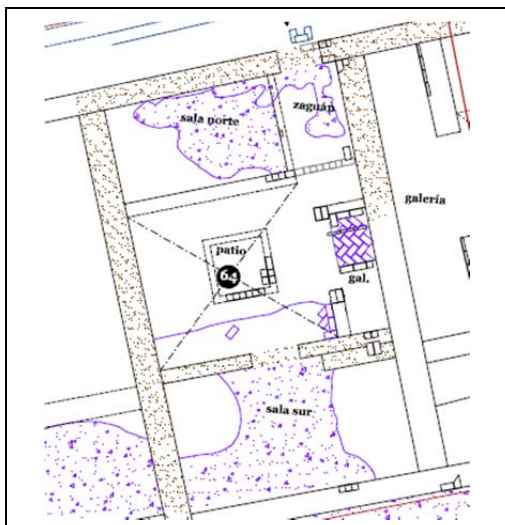
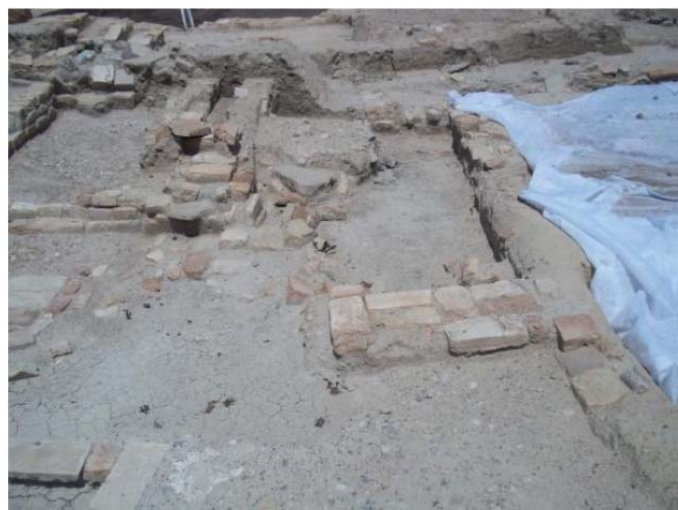
CATÁLOGO DE BIENES MUEBLES, INMUEBLES Y ARQUEOLÓGICOS DEL PD-CSE	Nº CATÁLOGO
BIENES ARQUEOLÓGICOS	ZASE-064

2010: "Descohesión en pavimentos y muros. Grietas en muros. Derrumbes y barro suelto. Hierbas en zonas puntuales".

- Revisión de la protección con lámina de geotextil que se deteriora al estar al aire libre sin cubrir. Utilizar lámina de geotextil "Plantex Gold".
- Control del desarrollo y crecimiento de vegetación con fumigación periódica.
- Control de la estabilidad de estructuras verticales, sobre todo cortes estratigráficos, por descalce de algunos muros.

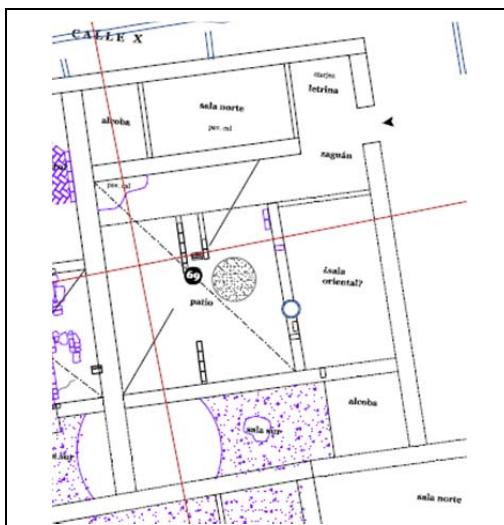
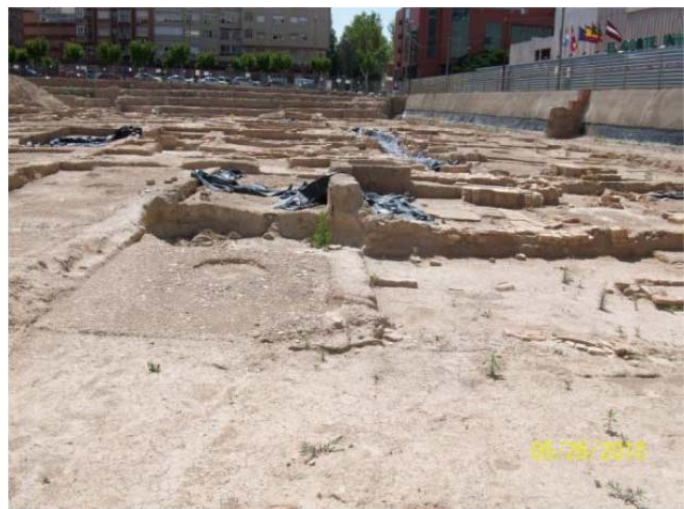
CATÁLOGO DE BIENES MUEBLES, INMUEBLES Y ARQUEOLÓGICOS DEL PD-CSE	Nº CATÁLOGO
BIENES ARQUEOLÓGICOS	ZASE-069

2010: "Descohesión en pavimentos y muros. Grietas en muros. Derrumbes y barro suelto. Hierbas en zonas puntuales. Muy arrasado en la parte del patio y habitación norte. Ladrillos disgregados en superficie".

- Revisión de la protección con lámina de geotextil que se deteriora al estar al aire libre sin cubrir. Utilizar lámina de geotextil "Plantex Gold".
- Control del desarrollo y crecimiento de vegetación con fumigación periódica.
- Control de la estabilidad de estructuras verticales, sobre todo cortes estratigráficos, por descalce de algunos muros.

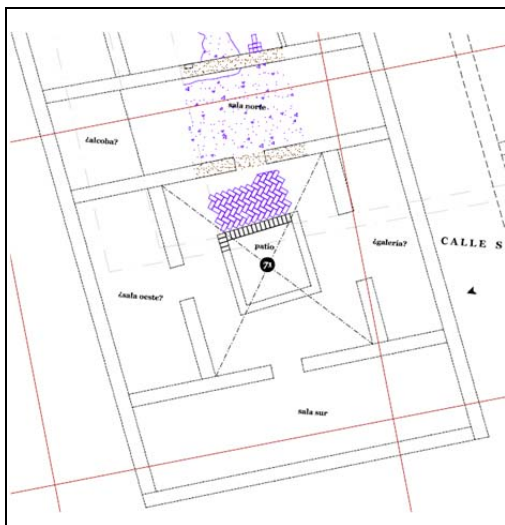
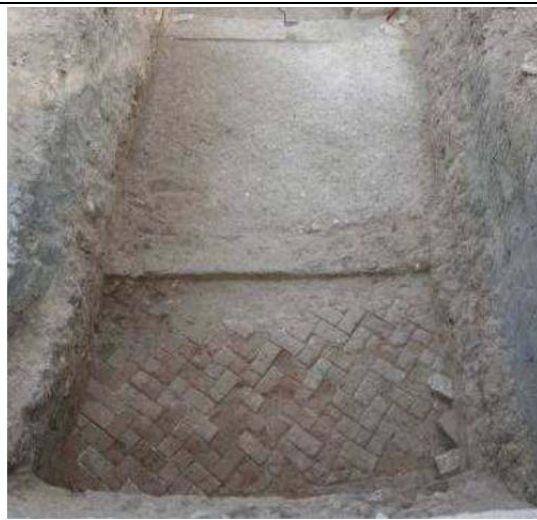
CATÁLOGO DE BIENES MUEBLES, INMUEBLES Y ARQUEOLÓGICOS DEL PD-CSE	Nº CATÁLOGO
BIENES ARQUEOLÓGICOS	ZASE-071

2010: "Descohesión de pavimentos y muros. Grietas. Derrumbes y barro suelto. Disgregación de ladrillos (lascas). Hierbas en zonas puntuales".

- Revisión de la protección con lámina de geotextil que se deteriora al estar al aire libre sin cubrir. Utilizar lámina de geotextil "Plantex Gold".
- Control del desarrollo y crecimiento de vegetación con fumigación periódica.
- Control de la estabilidad de estructuras verticales, sobre todo cortes estratigráficos, por descalce de algunos muros.

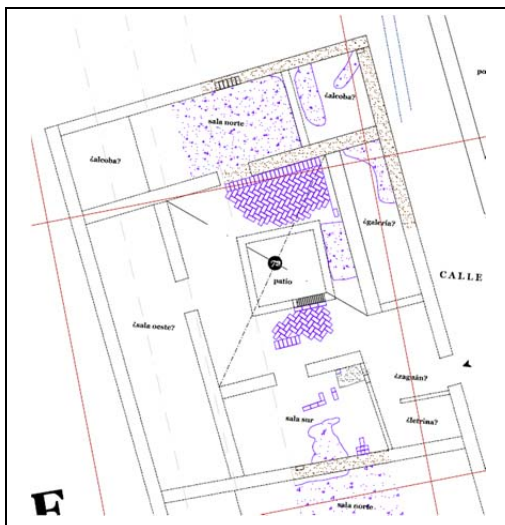
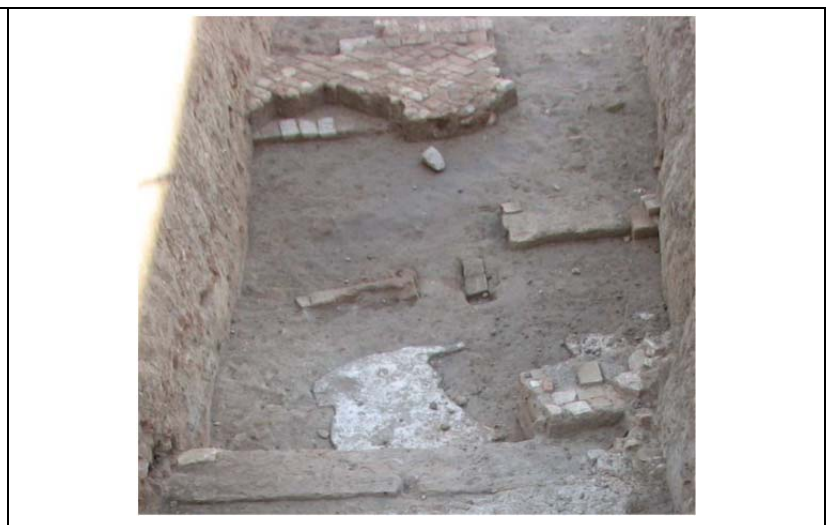
CATÁLOGO DE BIENES MUEBLES, INMUEBLES Y ARQUEOLÓGICOS DEL PD-CSE	Nº CATÁLOGO
BIENES ARQUEOLÓGICOS	ZASE-072

2010: "Descohesión de pavimentos y muros. Grietas. Derrumbes y barro suelto. Disgregación de ladrillos (lascas). Hierbas en zonas puntuales".

- Revisión de la protección con lámina de geotextil que se deteriora al estar al aire libre sin cubrir. Utilizar lámina de geotextil "Plantex Gold".
- Control del desarrollo y crecimiento de vegetación con fumigación periódica.
- Control de la estabilidad de estructuras verticales, sobre todo cortes estratigráficos, por descalce de algunos muros.

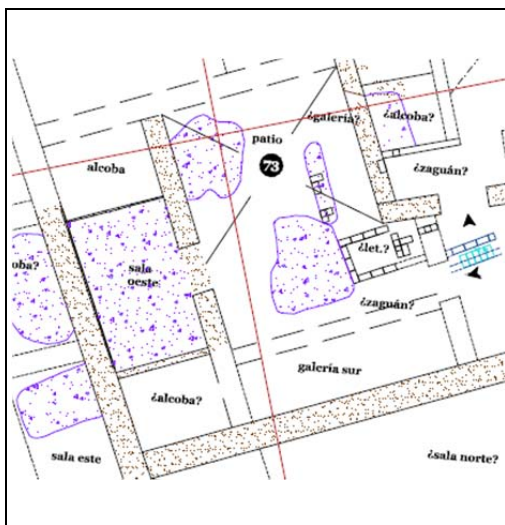
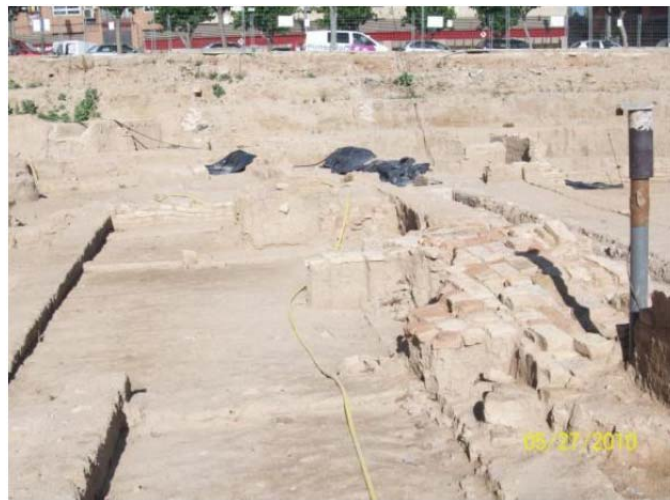
CATÁLOGO DE BIENES MUEBLES, INMUEBLES Y ARQUEOLÓGICOS DEL PD-CSE	Nº CATÁLOGO
BIENES ARQUEOLÓGICOS	ZASE-073

2010: Como recinto IV. "Descohesión en pavimentos y muros. Grietas en muros. Derrumbes y barro suelto. Hierbas en zonas puntuales"

- Revisión de la protección con lámina de geotextil que se deteriora al estar al aire libre sin cubrir. Utilizar lámina de geotextil "Plantex Gold".
- Control del desarrollo y crecimiento de vegetación con fumigación periódica.
- Control de la estabilidad de estructuras verticales, sobre todo cortes estratigráficos, por descalce de algunos muros.

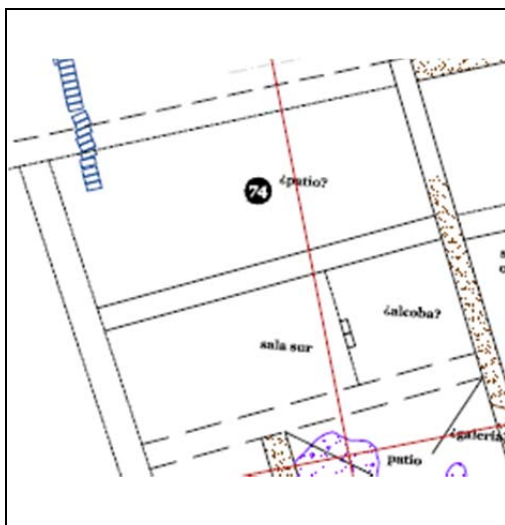
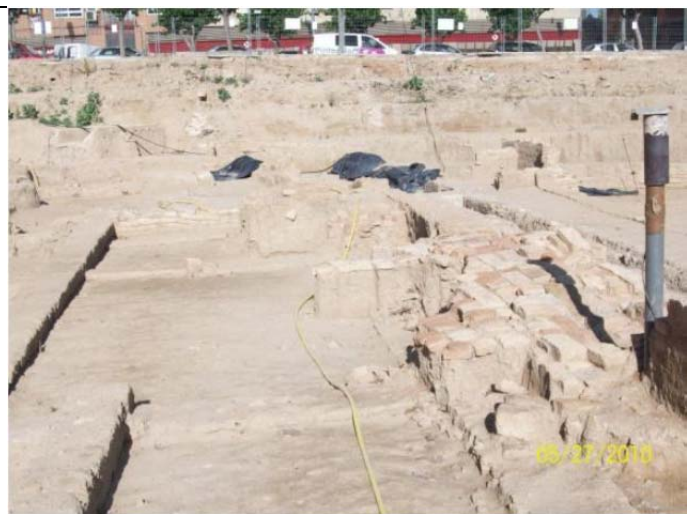
CATÁLOGO DE BIENES MUEBLES, INMUEBLES Y ARQUEOLÓGICOS DEL PD-CSE	Nº CATÁLOGO
BIENES ARQUEOLÓGICOS	ZASE-074

2010: Como recinto IV. "Descohesión en pavimentos y muros. Grietas en muros. Derrumbes y barro suelto. Hierbas en zonas puntuales".

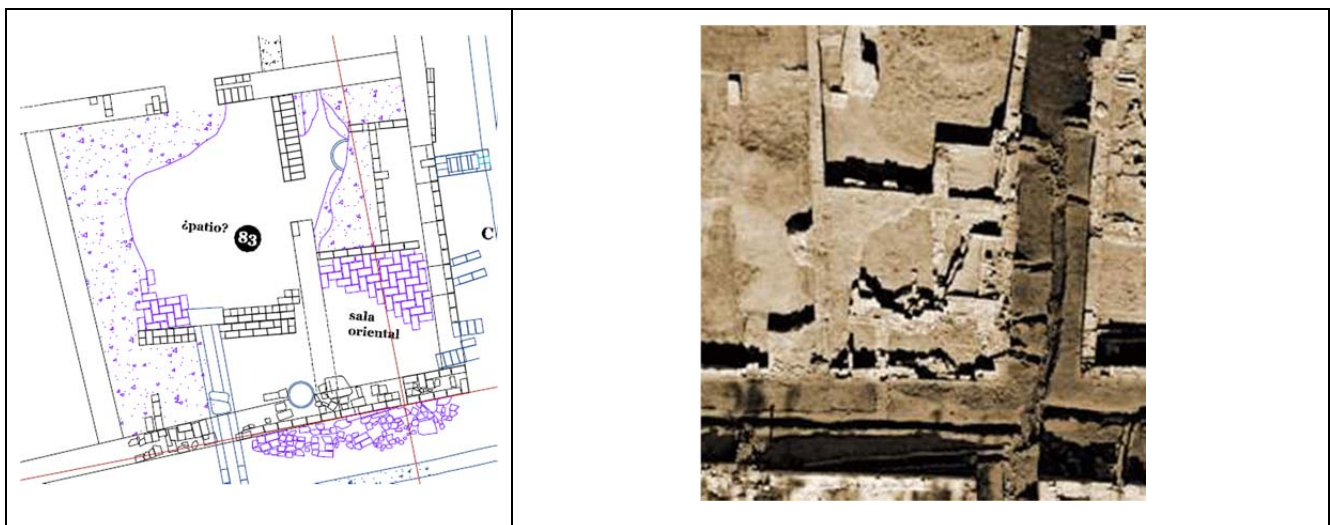
Vista aérea de la vivienda 83

2010: Como recinto IV. "Descohesión en pavimentos y muros. Grietas en muros. Derrumbes y barro suelto. Hierbas en zonas puntuales".

- Revisión de la protección con lámina de geotextil que se deteriora al estar al aire libre sin cubrir. Utilizar lámina de geotextil "Plantex Gold".
- Control del desarrollo y crecimiento de vegetación con fumigación periódica.
- Control de la estabilidad de estructuras verticales, sobre todo cortes estratigráficos, por descalce de algunos muros.

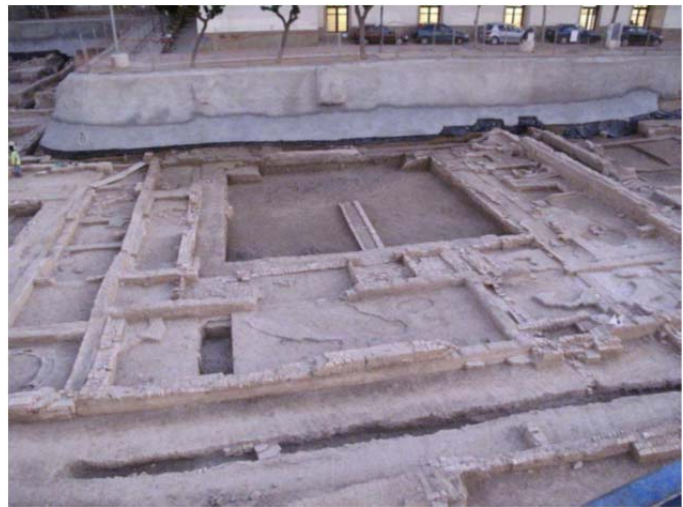
Vista aérea del Recinto I

2010: "Descohesión en pavimentos y muros. Grietas y barro suelto. Hierbas en zonas puntuales. Desprendimiento de los muros".

- Revisión de la protección con lámina de geotextil que se deteriora al estar al aire libre sin cubrir. Utilizar lámina de geotextil "Plantex Gold".
- Control del desarrollo y crecimiento de vegetación con fumigación periódica.
- Control de la estabilidad de estructuras verticales, sobre todo cortes estratigráficos, por descalce de algunos muros.

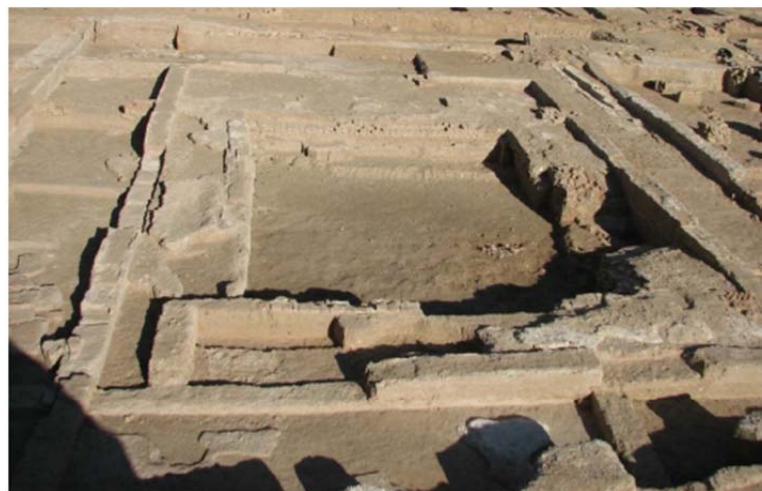
Vista aérea del Recinto II

2010: "Descohesión en pavimentos y muros. Grietas. Derrumbes y barro suelto. Hierbas en zonas puntuales".

- Revisión de la protección con lámina de geotextil que se deteriora al estar al aire libre sin cubrir. Utilizar lámina de geotextil "Plantex Gold".
- Control del desarrollo y crecimiento de vegetación con fumigación periódica.
- Control de la estabilidad de estructuras verticales, sobre todo cortes estratigráficos, por descalce de algunos muros.

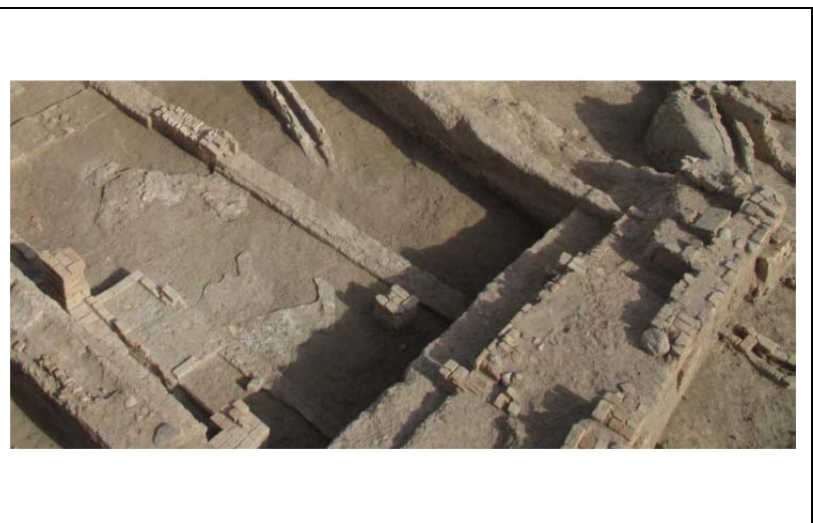
Vista aérea del Recinto III

2010: "Descohesión en pavimentos y muros. Grietas. Derrumbes y barro suelto. Apuntalamiento en los muros norte y sur. Hierbas en zonas puntuales".

- Revisión de la protección con lámina de geotextil que se deteriora al estar al aire libre sin cubrir. Utilizar lámina de geotextil "Plantex Gold".
- Control del desarrollo y crecimiento de vegetación con fumigación periódica.
- Control de la estabilidad de estructuras verticales, sobre todo cortes estratigráficos, por descalce de algunos muros.

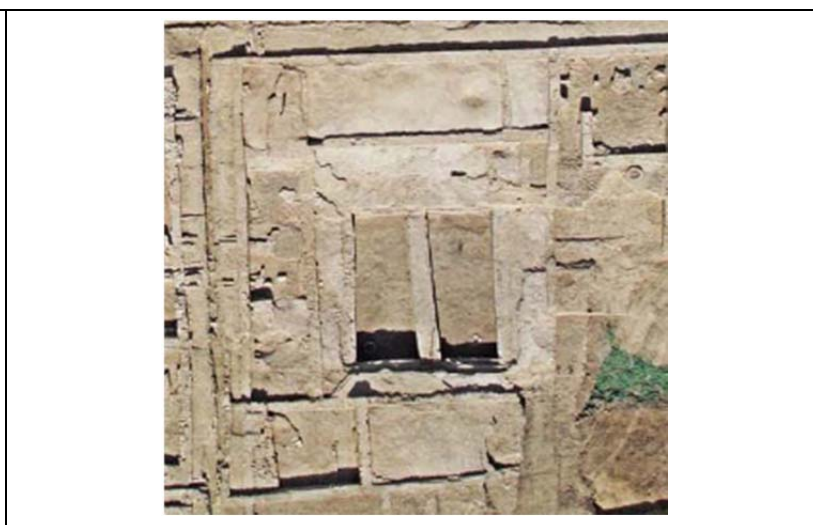
Vista aérea del Recinto VII

2010: "Descohesión en pavimentos y muros. Grietas en muros. Derrumbes y barro suelto. Hierbas en zonas puntuales. Desprendimiento en muro 4 dirección oeste".

- Revisión de la protección con lámina de geotextil que se deteriora al estar al aire libre sin cubrir. Utilizar lámina de geotextil "Plantex Gold".
- Control del desarrollo y crecimiento de vegetación con fumigación periódica.
- Control de la estabilidad de estructuras verticales, sobre todo cortes estratigráficos, por descalce de algunos muros.

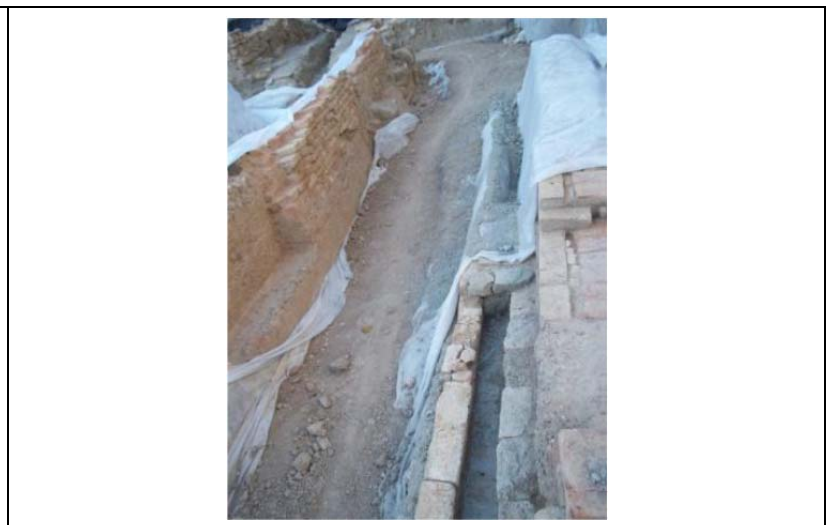
Vista Calle B

2010: "Descohesión del suelo y muros colindantes. Grietas. Barro suelto. Hierbas y suciedad generalizada".

- Revisión de la protección con lámina de geotextil que se deteriora al estar al aire libre sin cubrir. Utilizar lámina de geotextil "Plantex Gold".
- Control del desarrollo y crecimiento de vegetación con fumigación periódica.
- Control de la estabilidad de estructuras verticales, sobre todo cortes estratigráficos, por descalce de algunos muros.

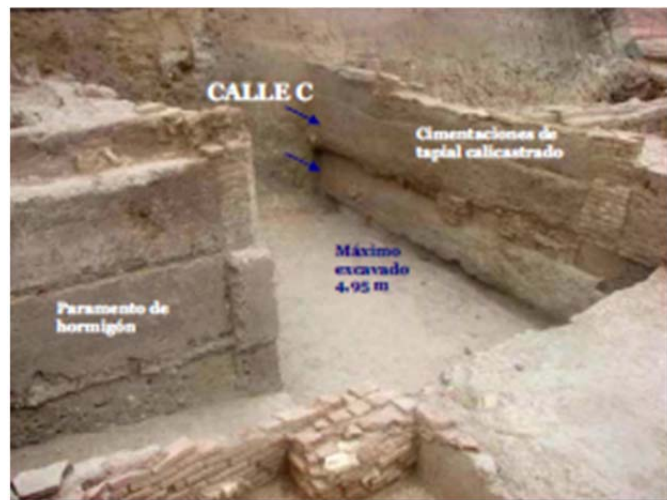
Vista aérea Calle C

2010: "Descohesión del suelo y muros colindantes. Grietas. Barro suelto. Hierbas y suciedad generalizada".

- Revisión de la protección con lámina de geotextil que se deteriora al estar al aire libre sin cubrir. Utilizar lámina de geotextil "Plantex Gold".
- Control del desarrollo y crecimiento de vegetación con fumigación periódica.
- Control de la estabilidad de estructuras verticales, sobre todo cortes estratigráficos, por descalce de algunos muros.

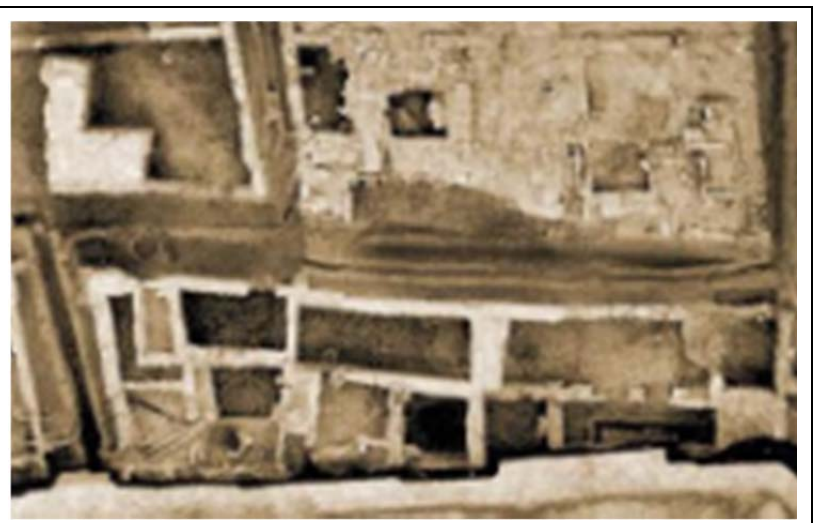
Vista aérea Calle E

2010: "Descohesión en suelo y muros colindantes. Grietas. Barro suelto. Hierbas y suciedad generalizada".

- Revisión de la protección con lámina de geotextil que se deteriora al estar al aire libre sin cubrir. Utilizar lámina de geotextil "Plantex Gold".
- Control del desarrollo y crecimiento de vegetación con fumigación periódica.
- Control de la estabilidad de estructuras verticales, sobre todo cortes estratigráficos, por descalce de algunos muros.

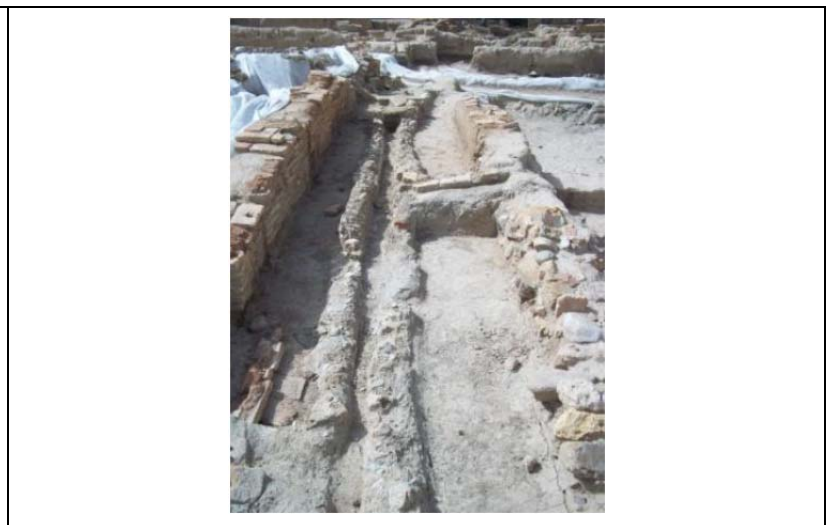
Vista aérea Calle F

2010: "Descohesión en suelo y muros colindantes. Grietas. Barro suelto. Hierbas, suciedad generalizada y moho".

- Revisión de la protección con lámina de geotextil que se deteriora al estar al aire libre sin cubrir. Utilizar lámina de geotextil "Plantex Gold".
- Control del desarrollo y crecimiento de vegetación con fumigación periódica.
- Control de la estabilidad de estructuras verticales, sobre todo cortes estratigráficos, por descalce de algunos muros.

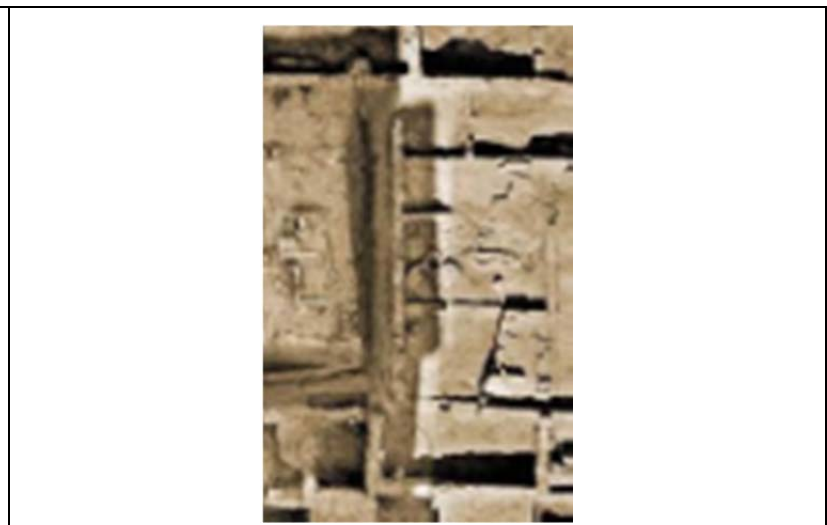
Vista aérea Calle G

2010: "Descohesión en suelo y muros colindantes. Grietas. Barro suelto. Hierbas y suciedad generalizada".

- Revisión de la protección con lámina de geotextil que se deteriora al estar al aire libre sin cubrir. Utilizar lámina de geotextil "Plantex Gold".
- Control del desarrollo y crecimiento de vegetación con fumigación periódica.
- Control de la estabilidad de estructuras verticales, sobre todo cortes estratigráficos, por descalce de algunos muros.

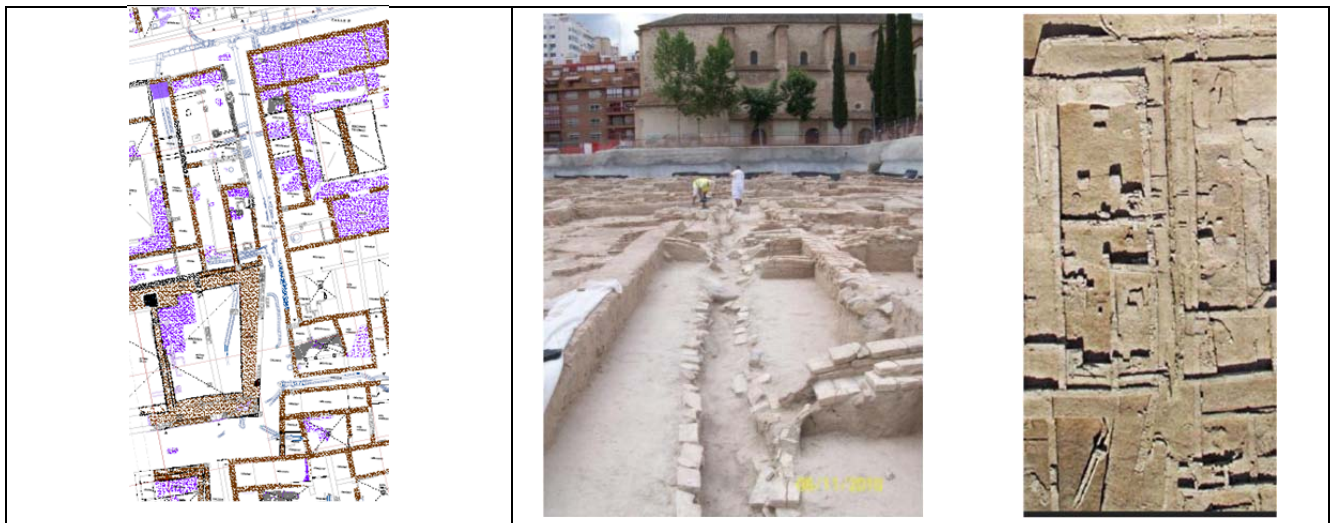
Vista aérea Calle H

2010: "Descohesión en suelo y muros colindantes. Grietas. Barro suelto. Hierbas y suciedad generalizada".

- Revisión de la protección con lámina de geotextil que se deteriora al estar al aire libre sin cubrir. Utilizar lámina de geotextil "Plantex Gold".
- Control del desarrollo y crecimiento de vegetación con fumigación periódica.
- Control de la estabilidad de estructuras verticales, sobre todo cortes estratigráficos, por descalce de algunos muros.

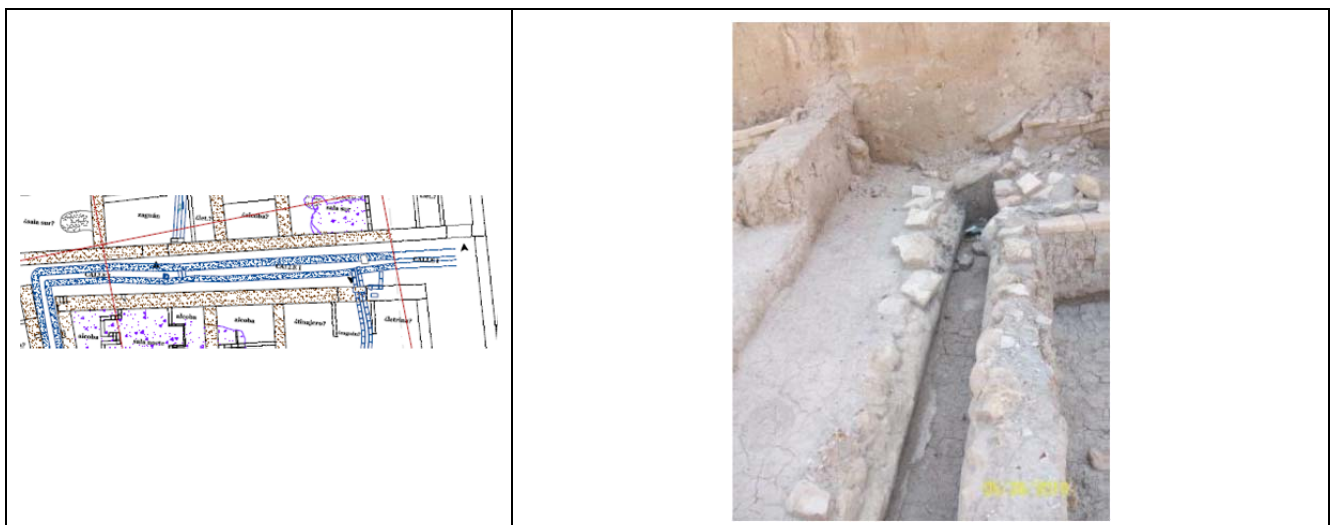
Vista aérea Calle I

2010: "Descohesión en suelo y muros colindantes. Grietas. Barro suelto. Hierbas y suciedad generalizada".

- Revisión de la protección con lámina de geotextil que se deteriora al estar al aire libre sin cubrir. Utilizar lámina de geotextil "Plantex Gold".
- Control del desarrollo y crecimiento de vegetación con fumigación periódica.
- Control de la estabilidad de estructuras verticales, sobre todo cortes estratigráficos, por descalce de algunos muros.

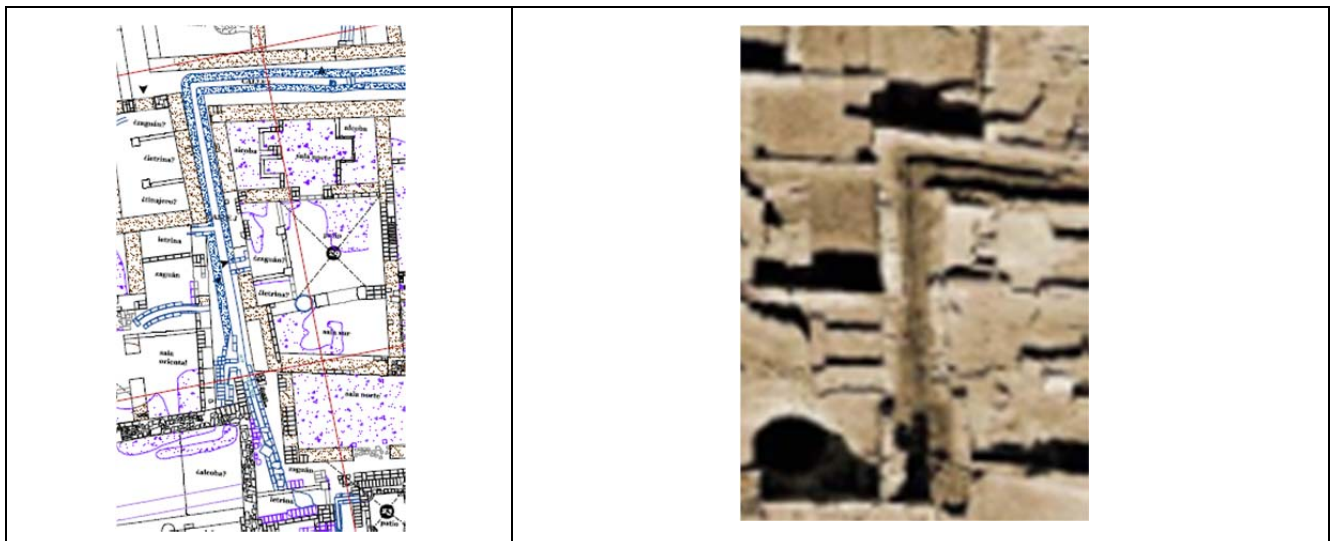
Vista aérea Calle J

2010: "Descohesión en suelo y muros colindantes. Grietas. Barro suelto. Hierbas y suciedad generalizada".

- Revisión de la protección con lámina de geotextil que se deteriora al estar al aire libre sin cubrir. Utilizar lámina de geotextil "Plantex Gold".
- Control del desarrollo y crecimiento de vegetación con fumigación periódica.
- Control de la estabilidad de estructuras verticales, sobre todo cortes estratigráficos, por descalce de algunos muros.

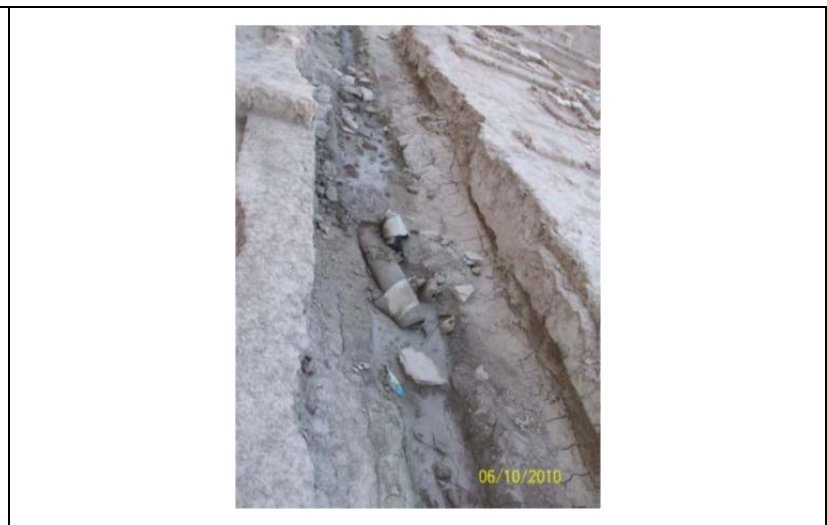
Vista aérea Calle K

2010: "Descohesión en muros colindantes. Grietas. Barro suelto. Hierbas en zonas puntuales".

- Revisión de la protección con lámina de geotextil que se deteriora al estar al aire libre sin cubrir. Utilizar lámina de geotextil "Plantex Gold".
- Control del desarrollo y crecimiento de vegetación con fumigación periódica.
- Control de la estabilidad de estructuras verticales, sobre todo cortes estratigráficos, por descalce de algunos muros.

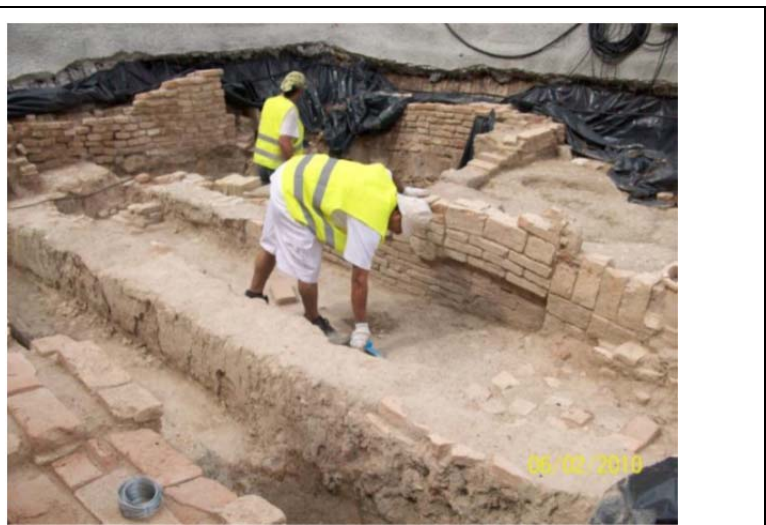
Vista Calle L

2010: "Descohesión en suelo y muros colindantes. Grietas. Barro suelto. Hierbas y suciedad generalizada".

- Revisión de la protección con lámina de geotextil que se deteriora al estar al aire libre sin cubrir. Utilizar lámina de geotextil "Plantex Gold".
- Control del desarrollo y crecimiento de vegetación con fumigación periódica.
- Control de la estabilidad de estructuras verticales, sobre todo cortes estratigráficos, por descalce de algunos muros.

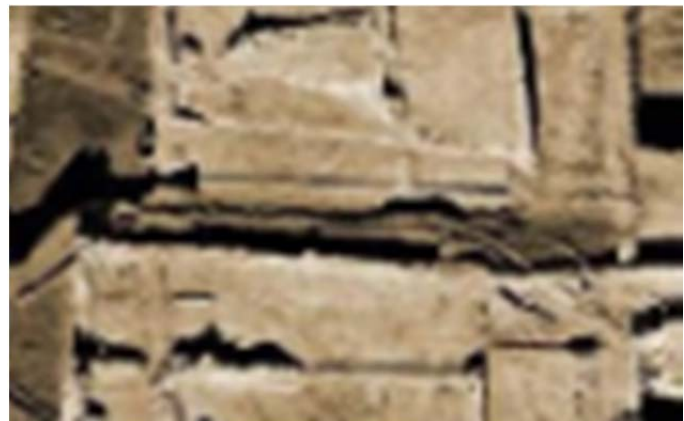
Vista aérea Calle M

2010: "Descohesión en suelo y muros colindantes. Grietas. Barro suelto. Hierbas y suciedad generalizada".

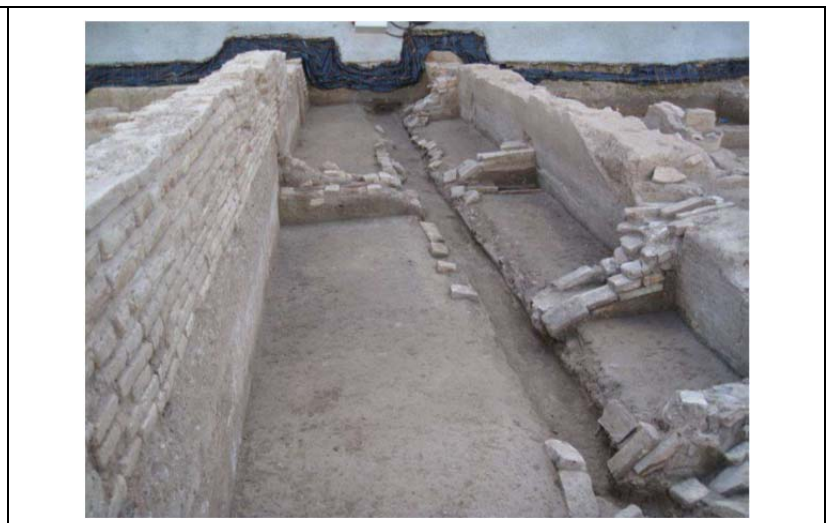
Vista Calle N

2010: "Descohesión en pavimentos y muros colindantes. Grietas. Barro suelto. Hierbas en zonas puntuales".

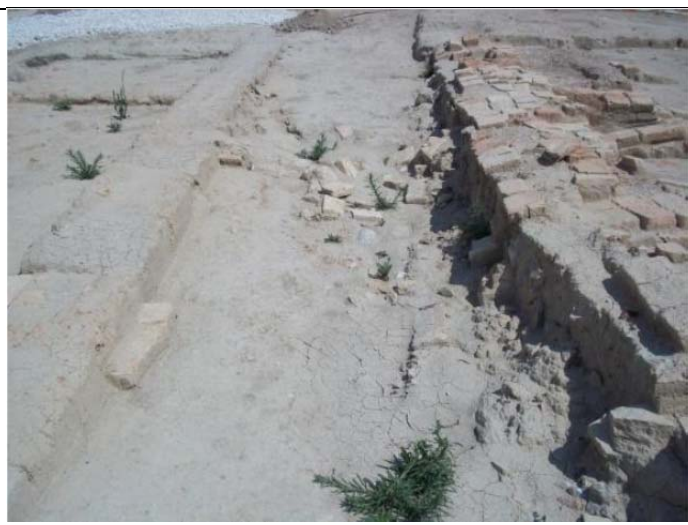
Vista Calle Q

2010: "Descohesión en suelo y muros colindantes. Grietas. Barro suelto. Hierbas y suciedad generalizada".

- Revisión de la protección con lámina de geotextil que se deteriora al estar al aire libre sin cubrir. Utilizar lámina de geotextil "Plantex Gold".
- Control del desarrollo y crecimiento de vegetación con fumigación periódica.
- Control de la estabilidad de estructuras verticales, sobre todo cortes estratigráficos, por descalce de algunos muros.

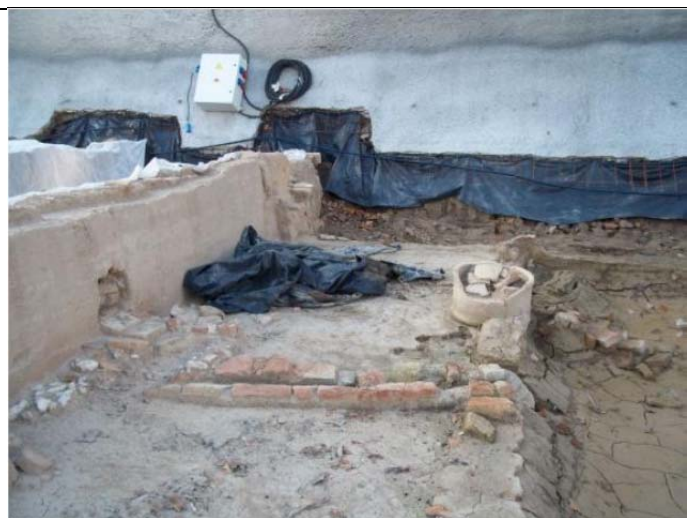
Vista Calle R

2010: "Descohesión en suelo y muros colindantes. Grietas. Barro suelto. Hierbas y suciedad generalizada".

- Revisión de la protección con lámina de geotextil que se deteriora al estar al aire libre sin cubrir. Utilizar lámina de geotextil "Plantex Gold".
- Control del desarrollo y crecimiento de vegetación con fumigación periódica.
- Control de la estabilidad de estructuras verticales, sobre todo cortes estratigráficos, por descalce de algunos muros.

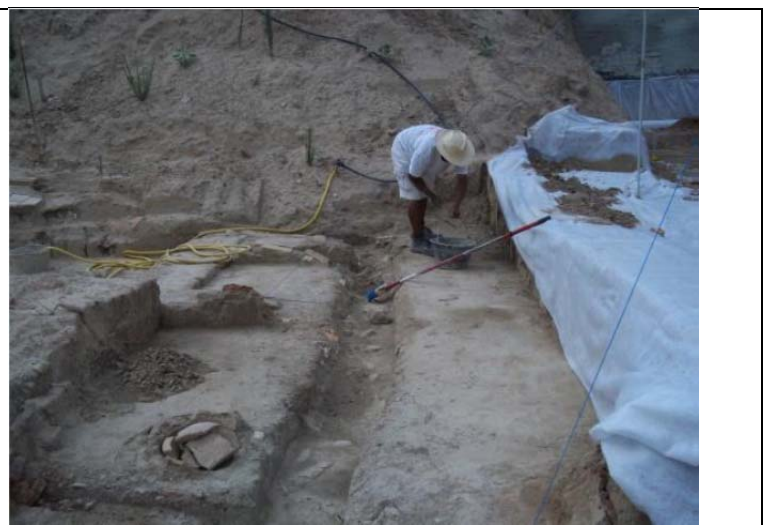
Vista Calle S

2010: Como casas 71 y 72: "Descohesión en suelo y muros colindantes. Grietas. Barro suelto. Hierbas y suciedad generalizada".

- Revisión de la protección con lámina de geotextil que se deteriora al estar al aire libre sin cubrir. Utilizar lámina de geotextil "Plantex Gold".
- Control del desarrollo y crecimiento de vegetación con fumigación periódica.
- Control de la estabilidad de estructuras verticales, sobre todo cortes estratigráficos, por descalce de algunos muros.

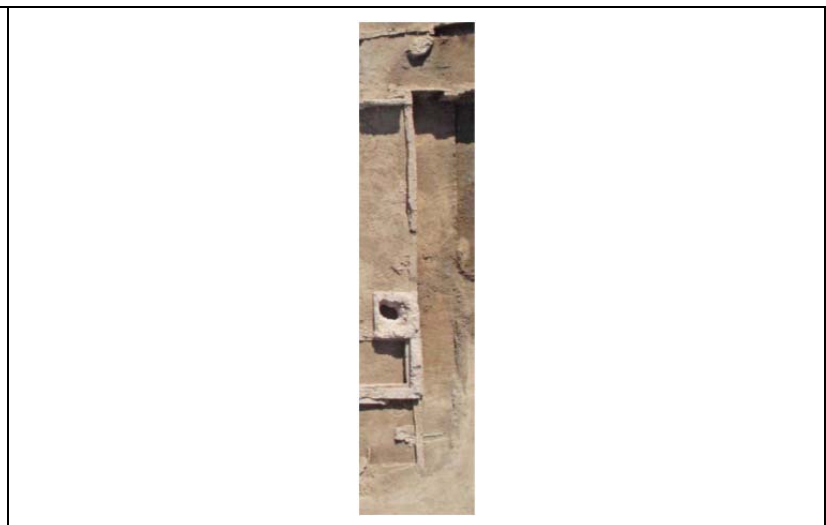
Vista aérea Calle T

2010: "Descohesión en suelo y muros colindantes. Grietas. Barro suelto. Hierbas y suciedad generalizada".

- Revisión de la protección con lámina de geotextil que se deteriora al estar al aire libre sin cubrir. Utilizar lámina de geotextil "Plantex Gold".
- Control del desarrollo y crecimiento de vegetación con fumigación periódica.
- Control de la estabilidad de estructuras verticales, sobre todo cortes estratigráficos, por descalce de algunos muros.
