03.1. INVENTARIO Y CATALOGACIÓN DE LOS BIENES CULTURALES

1. METODOLOGÍA

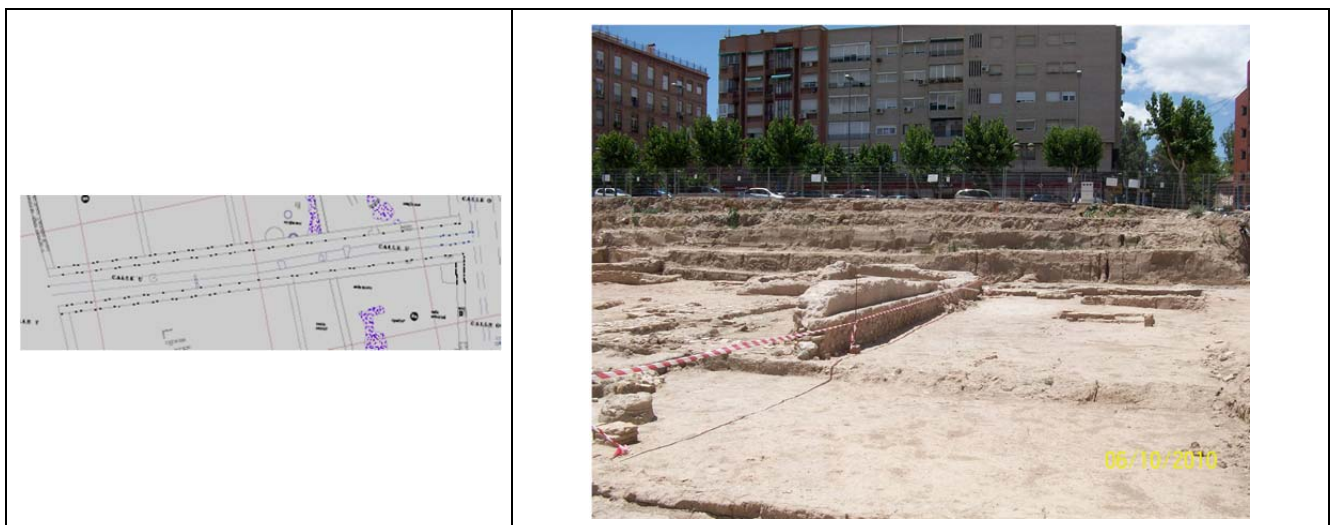
Vista Calle U

2010: "Descohesión en suelo y muros colindantes. Grietas. Barro suelto. Hierbas y suciedad generalizada".

- Revisión de la protección con lámina de geotextil que se deteriora al estar al aire libre sin cubrir. Utilizar lámina de geotextil "Plantex Gold".
- Control del desarrollo y crecimiento de vegetación con fumigación periódica.
- Control de la estabilidad de estructuras verticales, sobre todo cortes estratigráficos, por descalce de algunos muros.

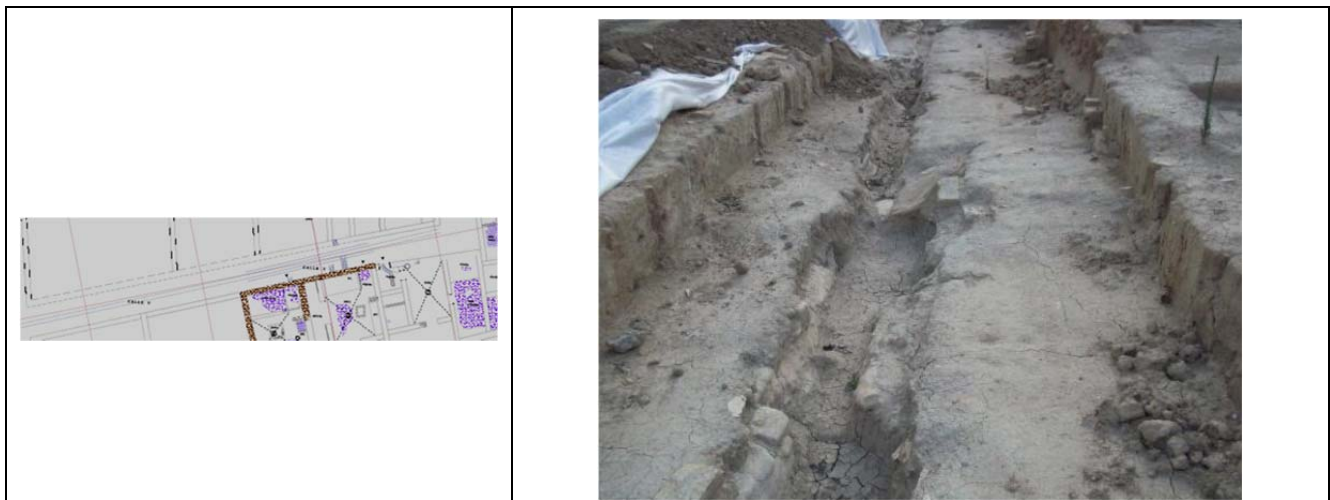
Vista Calle V

2010: "Descohesión en suelo y muros colindantes. Grietas. Barro suelto. Hierbas y suciedad generalizada".

- Revisión de la protección con lámina de geotextil que se deteriora al estar al aire libre sin cubrir. Utilizar lámina de geotextil "Plantex Gold".
- Control del desarrollo y crecimiento de vegetación con fumigación periódica.
- Control de la estabilidad de estructuras verticales, sobre todo cortes estratigráficos, por descalce de algunos muros.

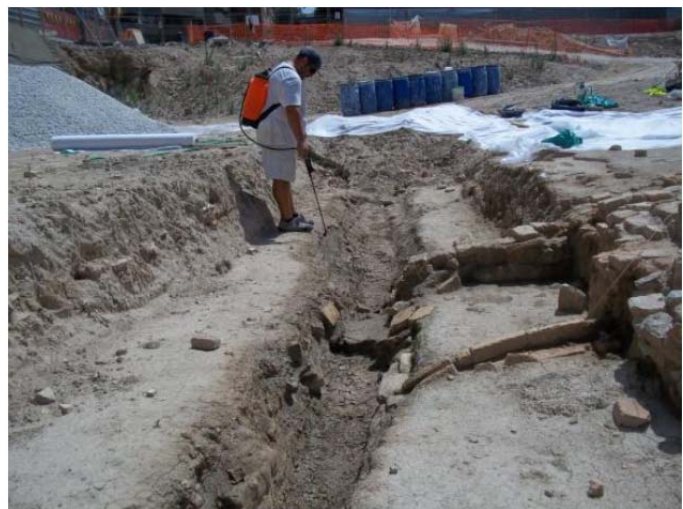
Vista Calle X

2010: "Descohesión en suelo y muros colindantes. Grietas. Barro suelto. Hierbas y suciedad generalizada".

- Revisión de la protección con lámina de geotextil que se deteriora al estar al aire libre sin cubrir. Utilizar lámina de geotextil "Plantex Gold".
- Control del desarrollo y crecimiento de vegetación con fumigación periódica.
- Control de la estabilidad de estructuras verticales, sobre todo cortes estratigráficos, por descalce de algunos muros.

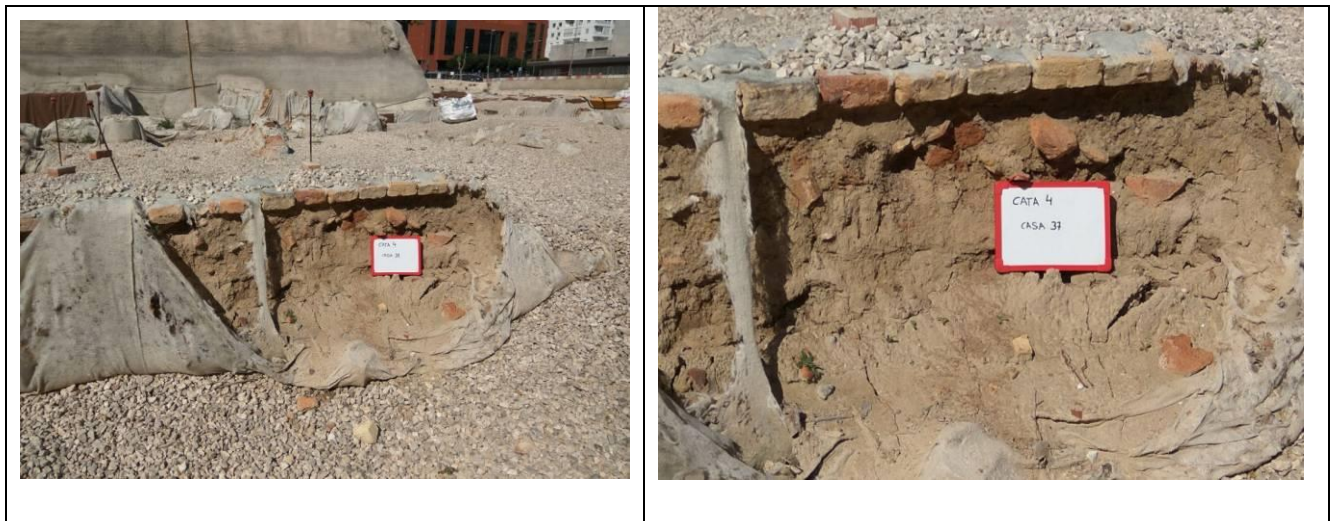
LOCALIZACIÓN	CASA 37	
CUADRICULA	G 10	
MATERIAL DAÑADO	Tierra del terreno con trozos de cerámica	
ESTRUCTURA	Muro de tapial

DEGRADACIÓN DAÑO	Descalce de cimentaciones

Derrumbe y pérdida de tierra de la cimentación de muros de tapial, dejando la base del muro, de ladrillos, descalzada y con peligro de derrumbe

Agua de lluvia y oscilaciones de humedad-sequedad. Degradación de la capa protectora.

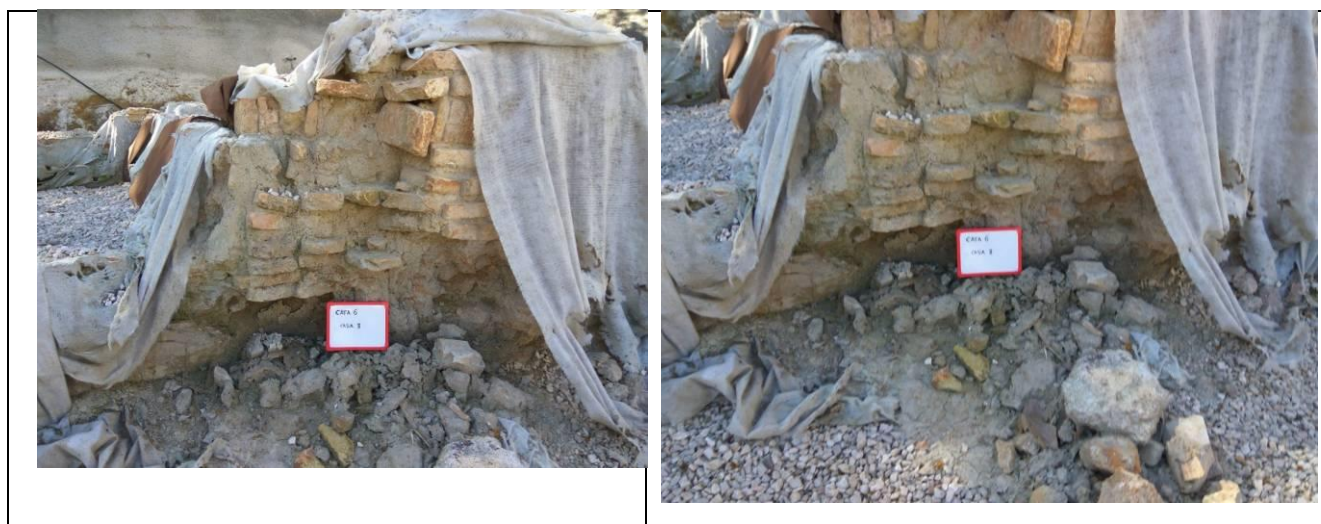
LOCALIZACIÓN	CASA 8	
CUADRICULA	J 9	
MATERIAL DAÑADO	Tierra con refuerzo de cerámica	
ESTRUCTURA	Muros

DEGRADACIÓN DAÑO	Derrumbe cimientos muros de ladrillo

Descalce de muro de ladrillo, al derrumbarse por efecto del agua la cimentación, que está al aire tras paralizar la excavación.

Degradación de la lámina de geotextil. El agua de lluvia continua y torrencial. La oscilación extrema humedad-sequedad.

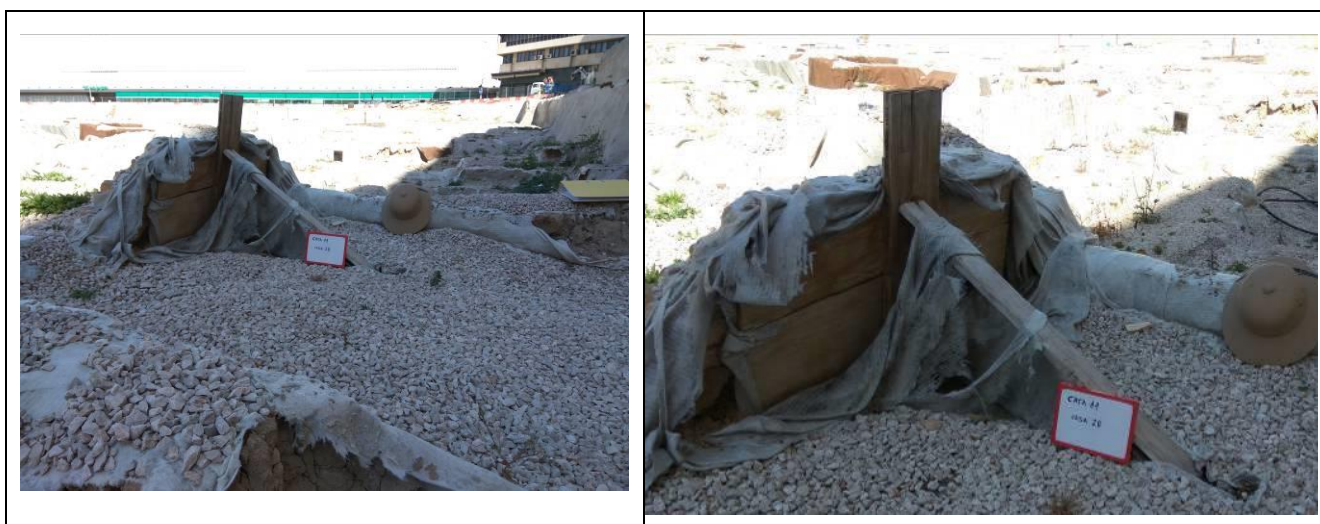
LOCALIZACIÓN	CASA 28	
CUADRICULA	I 13	
MATERIAL DAÑADO	Muros de ladrillo, hormigón de cal o de tierra	
ESTRUCTURA	Muros

Apuntalados mal ejecutados con materiales débiles que no soportan los empujes de los muros. Mala instalación de los apoyos.

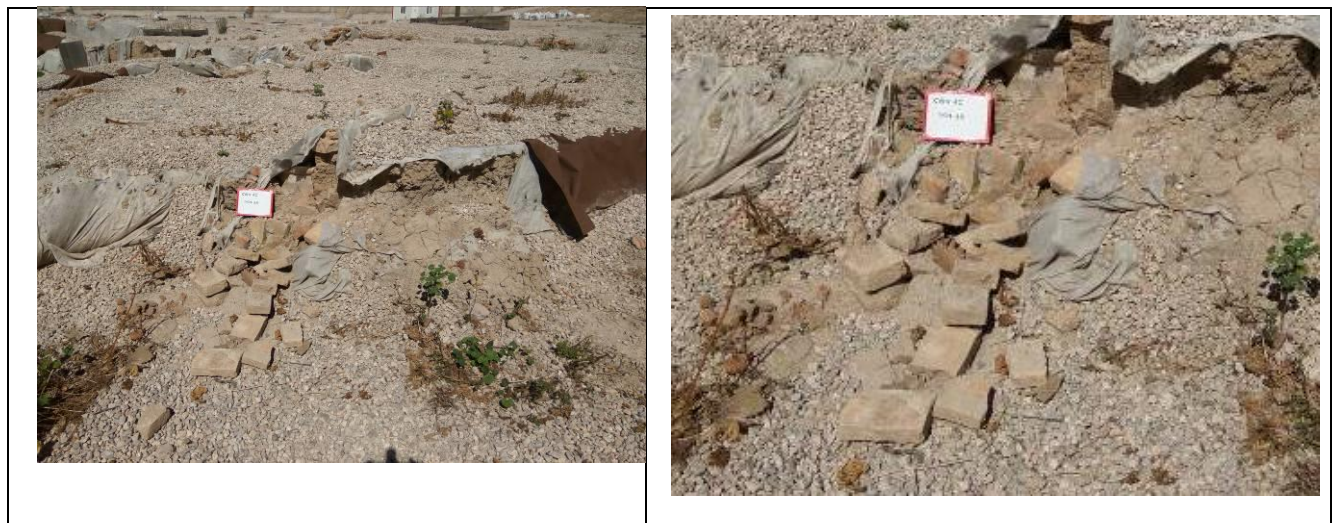
LOCALIZACIÓN	CASA 33	
CUADRICULA	H 13	
MATERIAL DAÑADO	Estructura de ladrillo	
ESTRUCTURA	Muros

Derrumbe de estructura de ladrillos por estar en el borde de un corte estratigráfico.

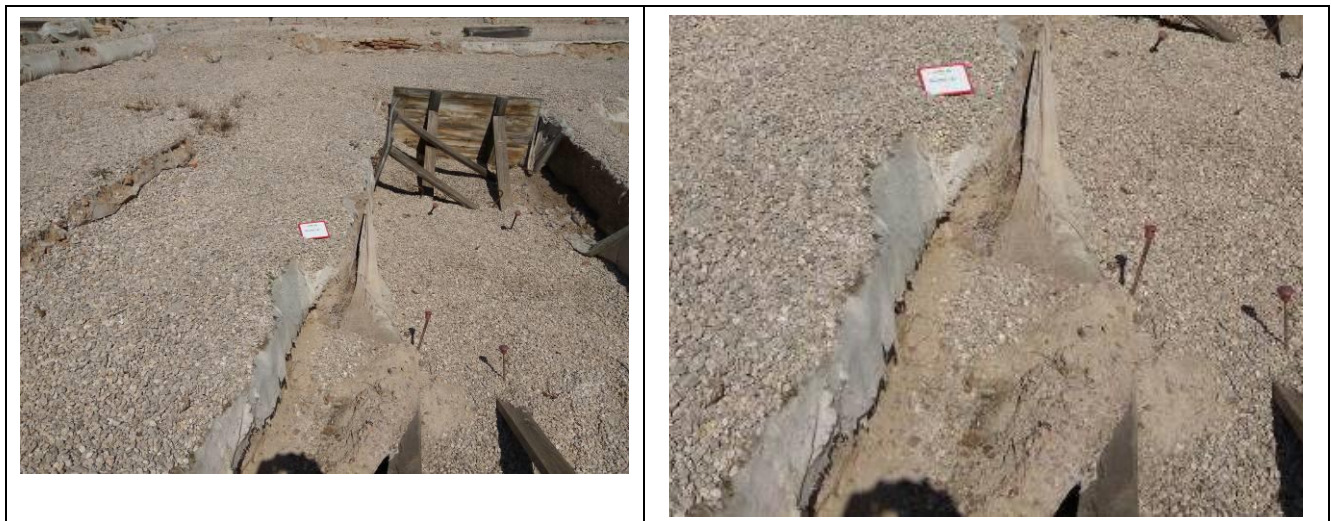
LOCALIZACIÓN	RECINTO VII	
CUADRICULA	E 10	
MATERIAL DAÑADO	Muros con cara calicestrada	
ESTRUCTURA	Muros laterales del jardín

Derrumbe de la cara de hormigón calicestrado de los muros laterales del jardín.

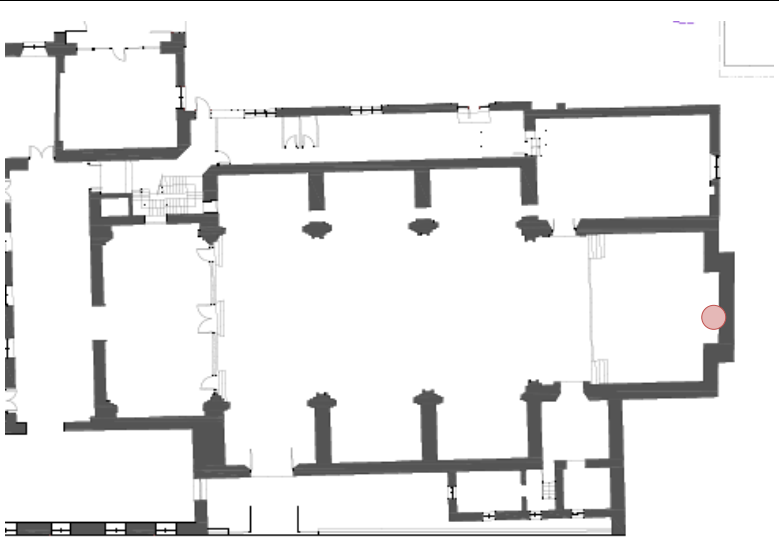
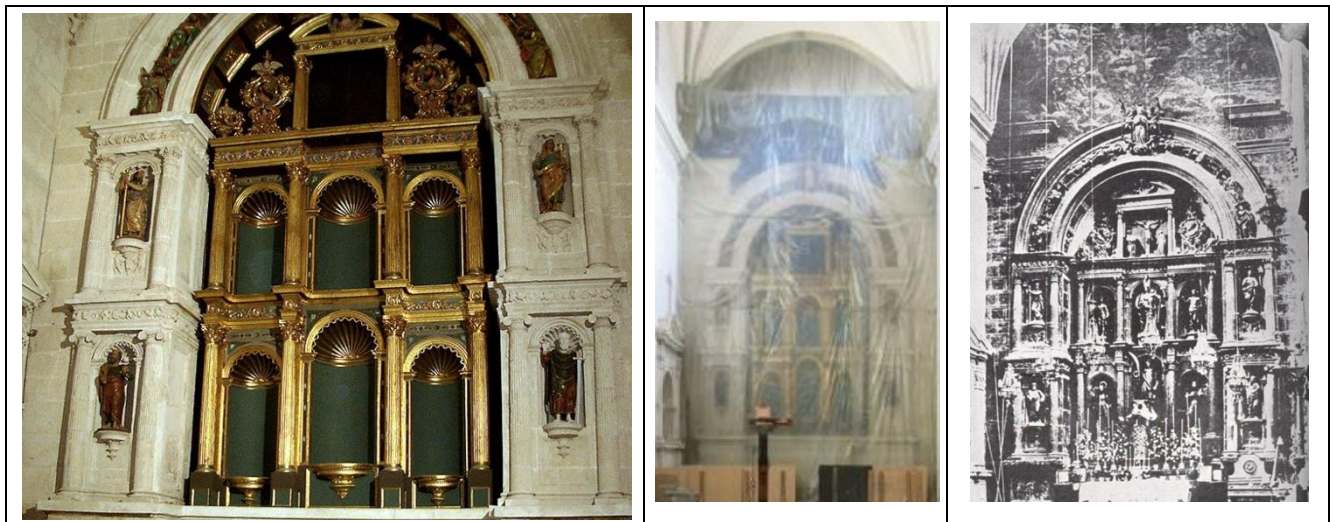
Retablo de la Capilla Mayor

Bueno. Se encuentra actualmente cubierto con una lámina de polietileno para evitar deterioros durante las obras realizadas en el edificio.

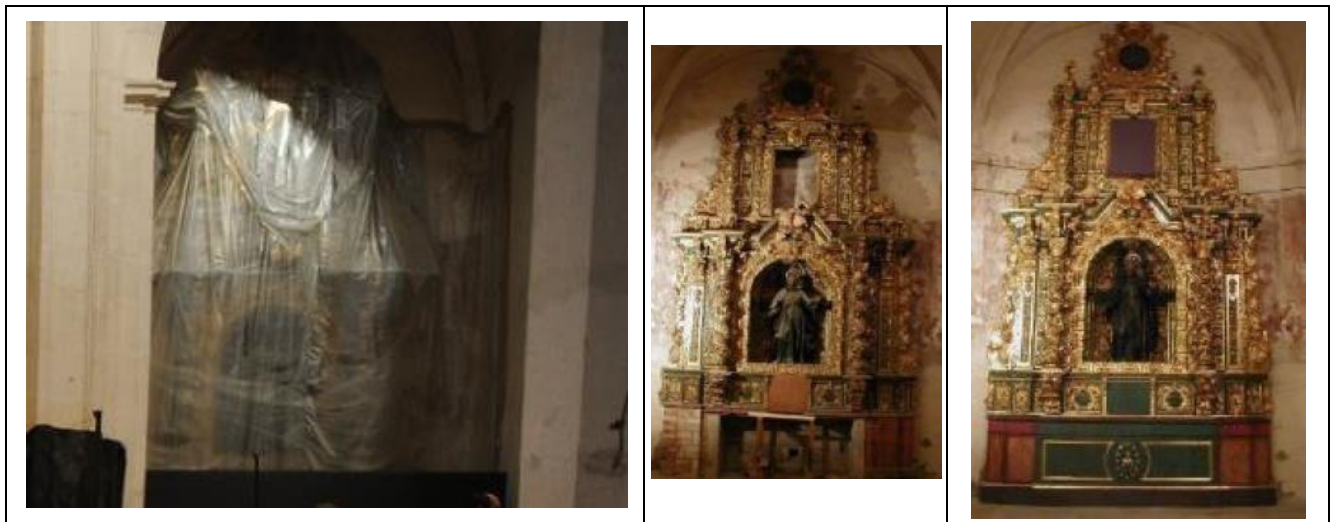
Retablo de San Ignacio de Loyola (estado actual)

Bueno. Tanto las obras pictóricas como la escultura han sido desmontadas y el retablo está cubierto con una lámina de polietileno para evitar deterioros durante las obras realizadas en el edificio.

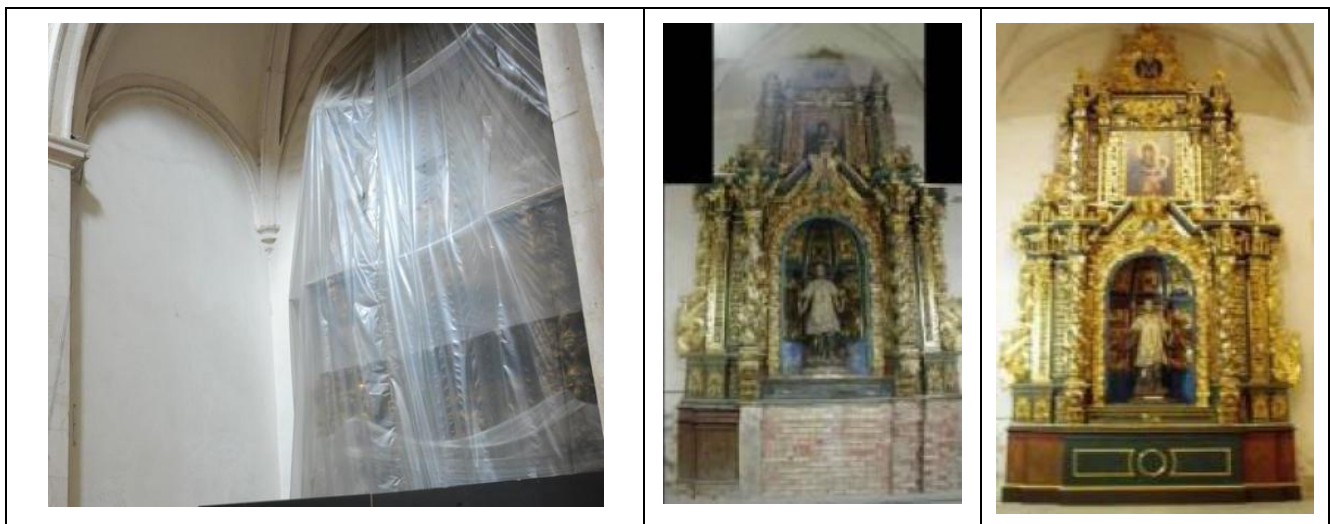
Retablo de San Luís de Gonzaga (estado actual)

Bueno. Tanto las obras pictóricas como la escultura han sido desmontadas y el retablo está cubierto con una lámina de polietileno para evitar deterioros durante las obras realizadas en el edificio.

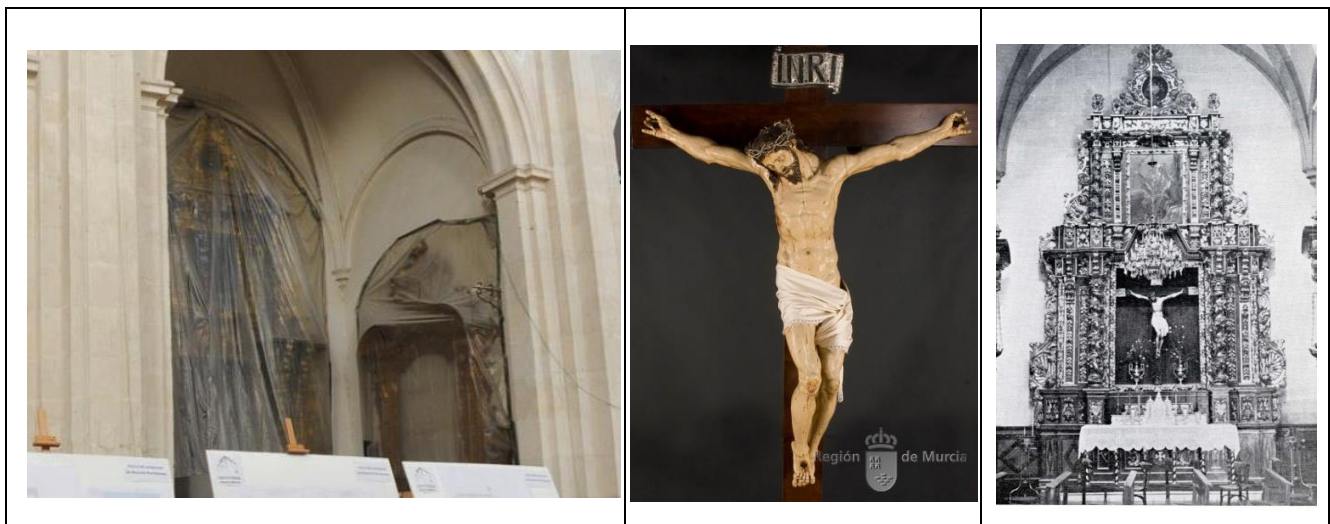
Retablo del Calvario (estado actual)

Tanto las obras pictóricas como la escultura han sido desmontadas y el retablo está cubierto con una lámina de polietileno para evitar deterioros durante las obras realizadas en el edificio.

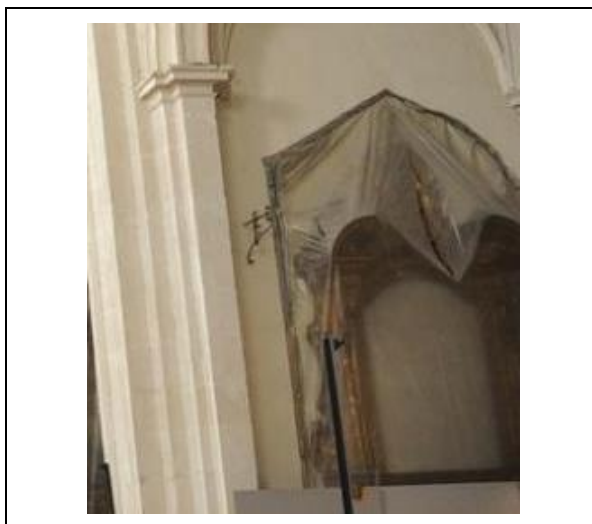
Retablo del Calvario (estado actual)

Actualmente el lienzo está desmontado y el retablo está cubierto con una lámina de polietileno para evitar deterioros durante las obras realizadas en el edificio.

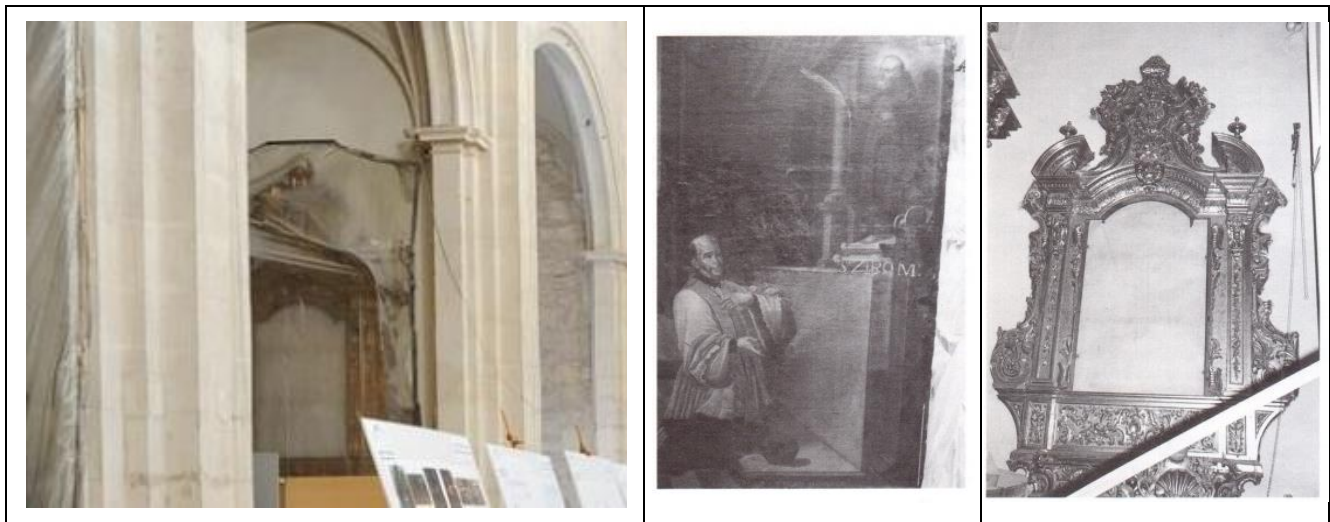
Retablo de San Francisco Jerónimo (estado actual)

Actualmente el lienzo está desmontado y el retablo está cubierto con una lámina de polietileno para evitar deterioros durante las obras realizadas en el edificio.

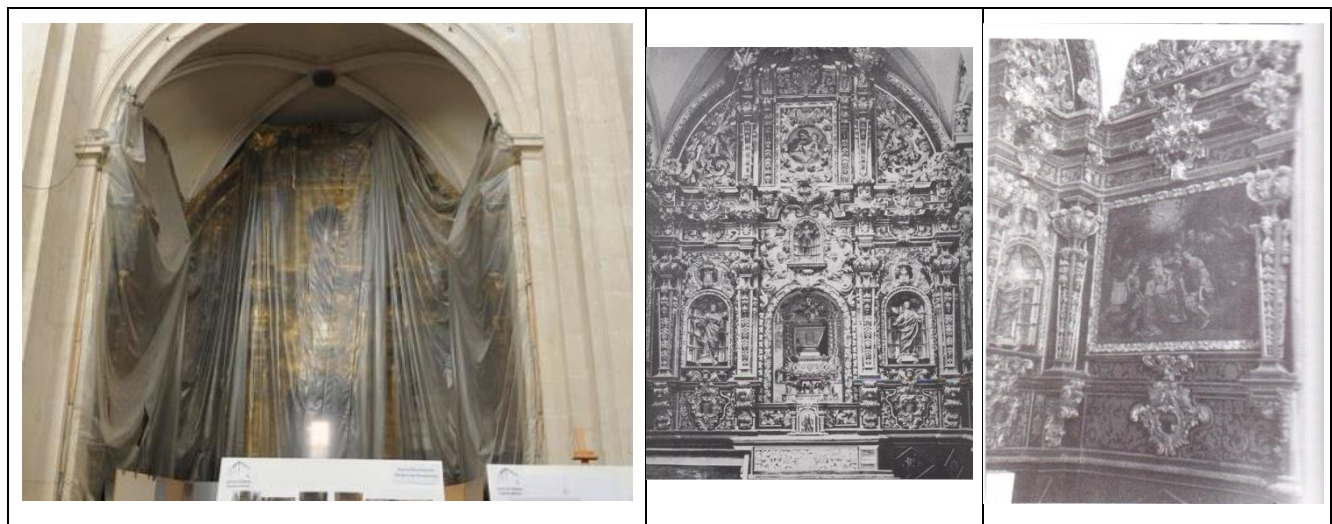
Retablo de Ntra. Sra. del Socorro o del Sacramento (estado actual)

Las obras pictóricas y escultóricas han sido desmontadas y el retablo está cubierto con una lámina de polietileno transparente para evitar deterioros durante las obras realizadas en el edificio.

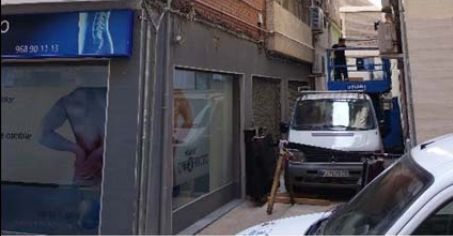
La calle, en sí, es demasiado estrecha
	Dañada

El pavimento se encuentra muy deteriorado
	Resbaladiza		
	Rehundida		
	Restringida con bolardos		
	Rejillas / Registros		
	Sin alineación		
Vados de peatones	Sin señalización táctil		
	Restringidos con bolardos		
	Sin paso de peatones		
Pasos de peatones	Pavimentación dañada		
	Rejillas y registros		
Escaleras y rampas			
Barandillas			
Vegetación/ Alcorques desprotegidos			
Mobiliario y otros elementos mal ubicado			
Vallas y andamios

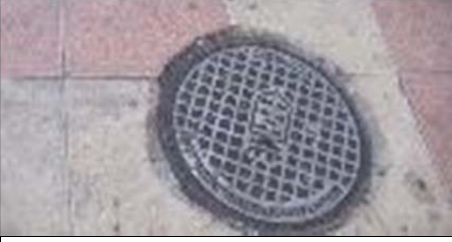
El borde de la tapa de alcantarillado no se encuentra bien enrasado
	Sin alineación		
Vados de peatones	Sin señalización táctil		
	Restringidos con bolardos		
	Sin paso de peatones		
Pasos de peatones	Pavimentación dañada		
	Rejillas y registros		
Escaleras y rampas			
Barandillas			
Vegetación/ Alcorques desprotegidos			
Mobiliario y otros elementos mal ubicado			
Vallas y andamios			
Alumbrado (nivel de iluminación)			Iluminación escasa
Instalaciones privadas

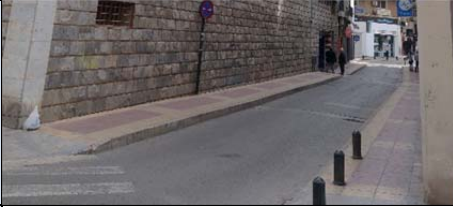
Tres unicos bolardos impidiendo el estacionamiento en el comienzo de la acera occidental, lo que impediría el giro de los vehículos
Barandillas		-	-
Semáforos		-	-
Espejo Convexos Exteriores		-	-
Aparcabicis		-	-
Máquina Expendedora Ticket Ora		-	-
Cabinas Telefónicas		-	-
Contenedores	Superficie	-	-
	Soterrados	-	-

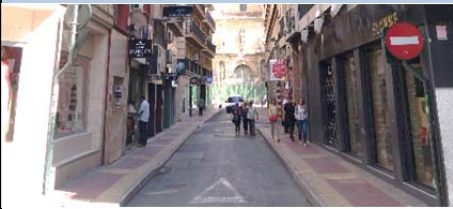
Aceras estrechas, que obligan a los peatones a ocupar la calzada
	Dañada		
	Resbaladiza		
	Rehundida

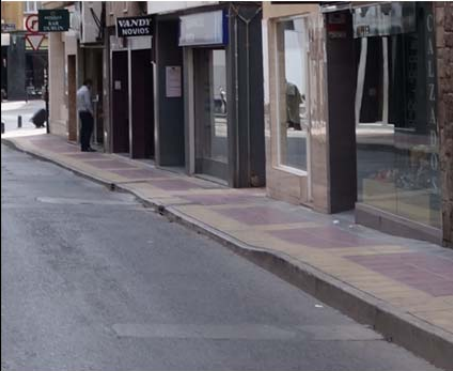
La acera occidental se encuentra rehundida
	Restringida con bolardos

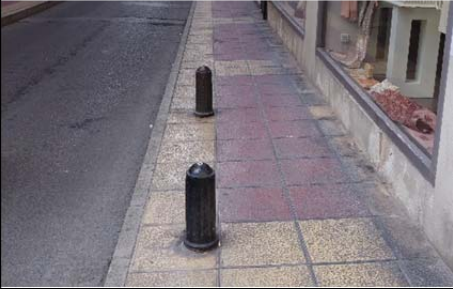
Los bolardos situados en el extremo NO de la calle restringen todavía más, el acceso de los peatones
	Rejillas / Registros		
	Sin alineación

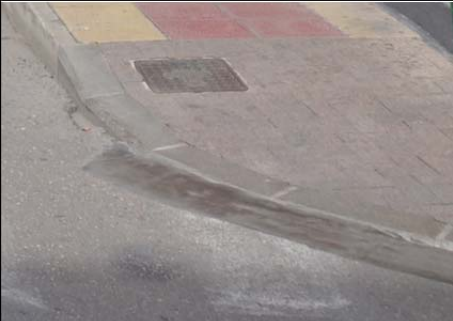
Tanto en el encuentro con las calles Acisclo Díaz, como en Santa Teresa y en la salida del parking, los vados carecen de señalización táctica

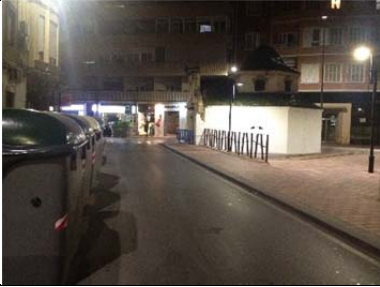
En el encuentro con la calle Madre Esperanza
	Sin paso de peatones		
Pasos de peatones	Pavimentación dañada		
	Rejillas y registros		
Escaleras y rampas			
Barandillas			
Vegetación/ Alcorques desprotegidos			
Mobiliario y otros elementos mal ubicado			
Vallas y andamios			
Alumbrado (nivel de iluminación)

Escasa iluminación
Instalaciones privadas			
Aparc. indebidos S/ zonas peatonales

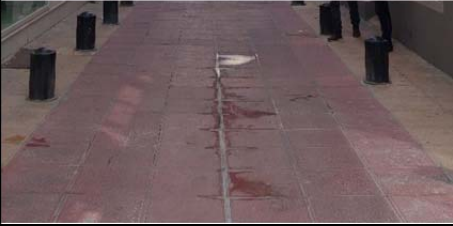
Resbaladiza

Se observa una mala evacuación de las aguas, concentrándose en la parte central y resultando un problema para el tránsito peatonal
	Rehundida		
	Restringida con bolardos

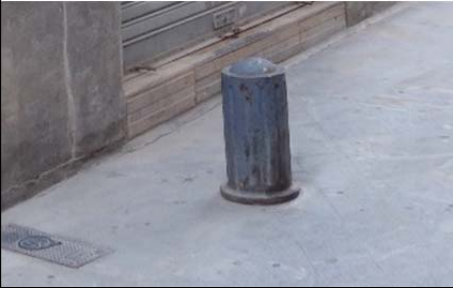
Dejan un paso muy estrecho junto a las fachadas
	Rejillas / Registros		
	Sin alineación		
Vados de peatones	Sin señalización táctil		
	Restringidos con bolardos		
	Sin paso de peatones		
Pasos de peatones	Pavimentación dañada		
	Rejillas y registros		
Escaleras y rampas			
Barandillas			
Vegetación/ Alcorques desprotegidos

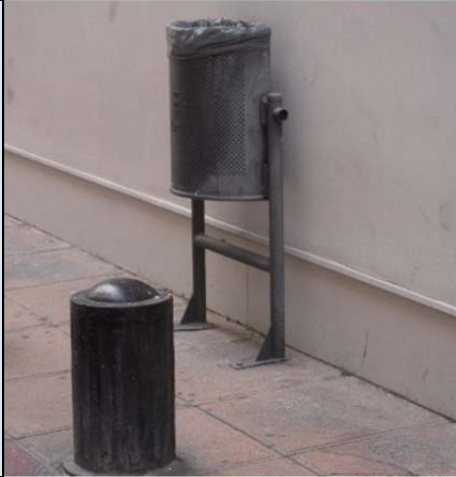
<p>La papelera se encuentra muy cerca de un bolardo, quedando poco espacio de paso entre ellos</p>
<p>Vallas y andamios</p>

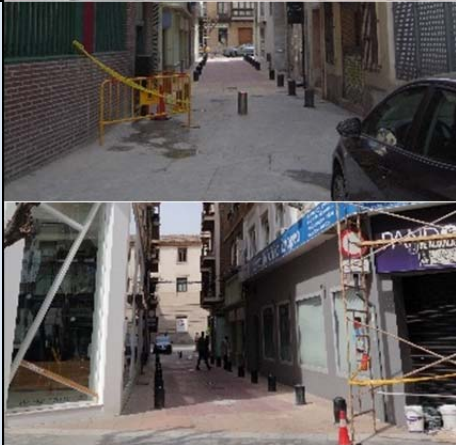
<p>En el momento de las visitas se observa la presencia de un vallado y un andamio</p>
<p>Alumbrado (nivel de iluminación)</p>

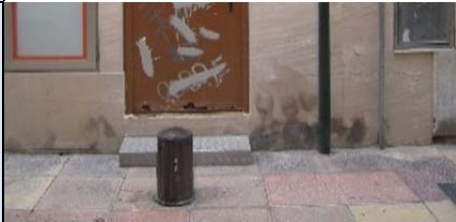
<p>Escalón de acceso a una planta baja invadiendo la acera</p>
<p>Aparc. indebidos S/ zonas peatonales</p>
