CATÁLOGO DE BIENES MUEBLES, INMUEBLES Y ARQUEOLÓGICOS DEL PD-CSE	Nº CATÁLOGO
ELEMENTOS DISTORSIONANTES	ZASE-D-001

PERFILES GUNITADOS QUE BORDEAN EL ESPACIO ARQUEOLÓGICO

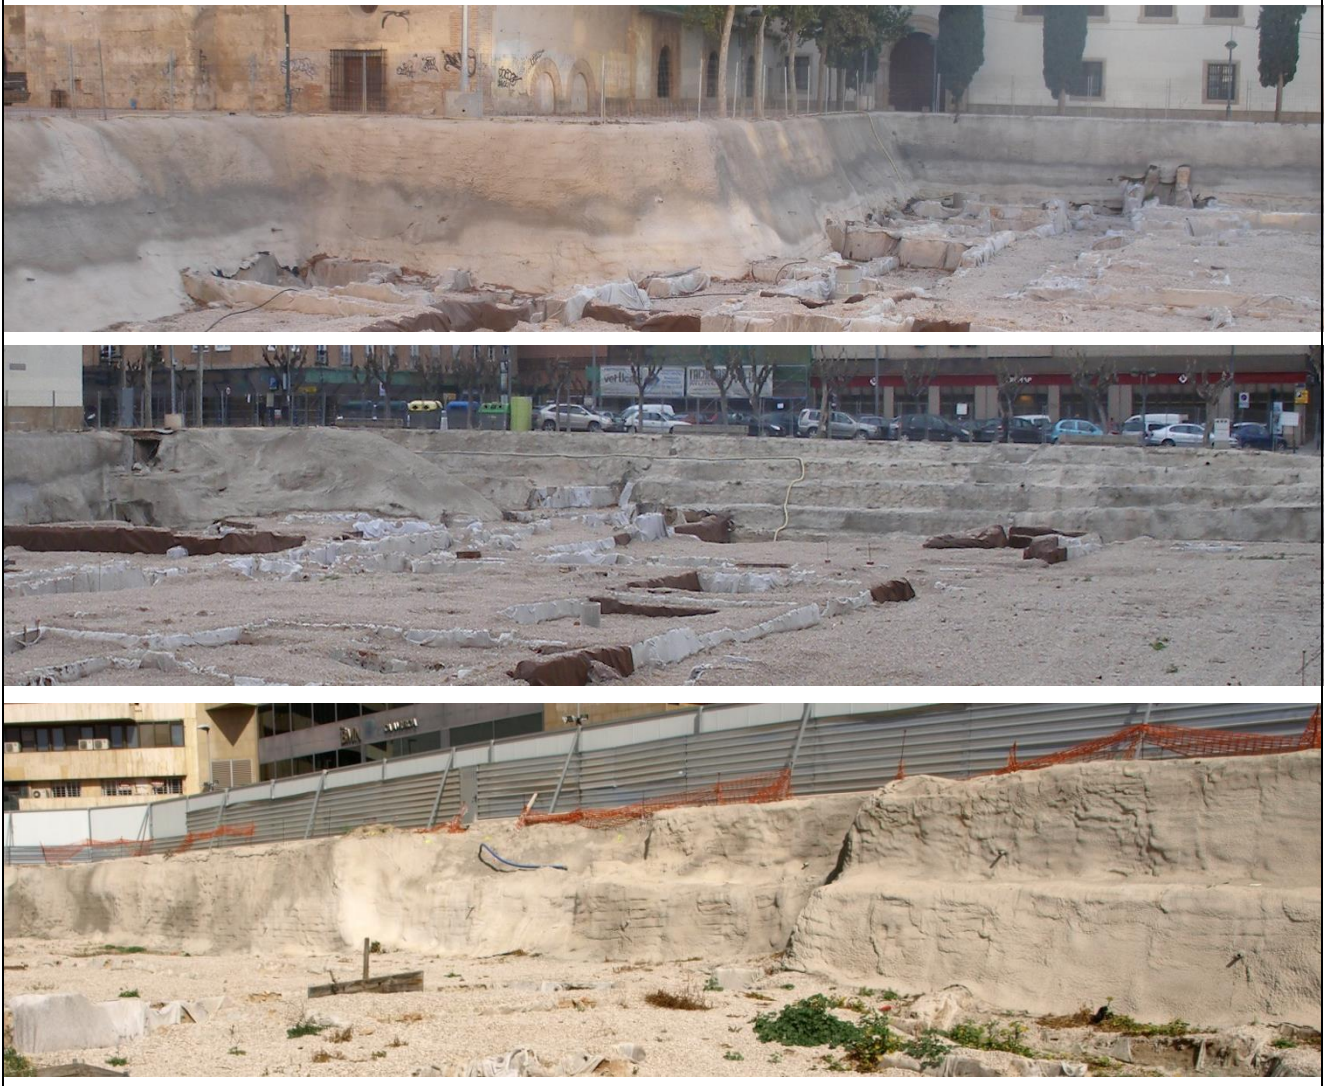
Todo el terreno que rodea la ZASE está contenido mediante un muro perimetral de hormigón gunitado que distorsiona la visualización de los restos arqueológicos en la actualidad. Es una medida temporal de sujeción del terreno hasta que se lleve a cabo la protección definitiva de la ZASE con su correspondiente sistema de contención del terreno circundante.

Se localiza en todo el perímetro de la ZASE.

Se trata de una distorsión visual temporal que será retirada una vez se haya procedido a la protección definitiva de los restos arqueológicos.

Diseño de sistemas decorativos temporales que integren o disimulen los muros gunitados para mejorar la percepción visual del yacimiento mientras no se lleva a cabo una actuación definitiva sobre los mismos. Como sistemas decorativos temporales se sugieren la instalación de jardines verticales, el pintado de las superficies mediante el diseño de grafitis, etc.

El muro perimetral de la ZASE tiene una longitud aproximada de 545 m lineales y una altura variable promedio de 4m. Se estima una superficie a cubrir de 2.180 m².

El precio de la realización del grafiti varía entre 40 y 70 €/m² en función del diseño elegido. Se estima que la actuación tendría un valor aproximado de entre 87.200€ y 152.600 €.

La realización del jardín vertical, incluyendo tanto el diseño como la mano de obra, las plantas y la instalación del sistema de riego por goteo informático, tiene un costo de 250 €/m², por lo que se estima que la actuación tendría un valor de 545.000 €.

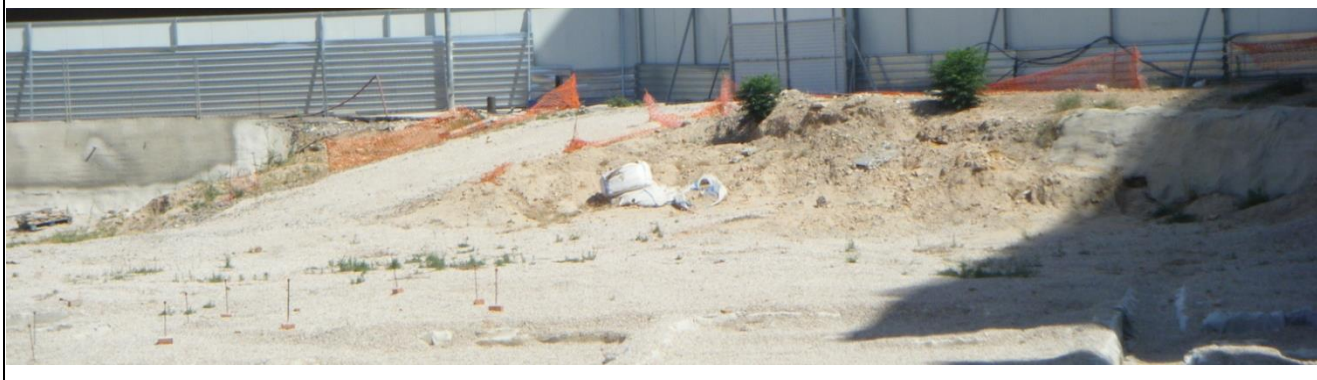
RAMPA DE ACCESO AL YACIMIENTO

De manera temporal, para dar acceso al yacimiento, se ha realizado una rampa de tierra y grava. Se trata de un elemento de gran tamaño, por lo tanto visible desde cualquier punto del yacimiento y su perímetro, pero es un elemento necesario para acceder al mismo.

Dentro del recinto de la ZASE el acceso se localiza en la esquina noreste.

La rampa genera una distorsión visual temporal que será retirada una vez se haya procedido a la protección definitiva de los restos arqueológicos. De momento, es una distorsión que no puede corregirse, aunque sí procurar que se encuentre en las mejores condiciones de higiene y ornato, manteniéndola libre de residuos, mallas de protección innecesarias, malas hierbas, etc.

Retirada de la basura, malas hierbas y de más elementos que restas ornato a esta rampa temporal y necesaria, además del pertinente mantenimiento hasta que se lleve a cabo una solución definitiva en la ZASE.

Se estima necesario un peón de limpieza que, mediante medios manuales, realice un trabajo inicial de retirada de la basura, malas hierbas y de más elementos distorsionantes, además de un posterior mantenimiento semanal. El tiempo previsible para llevar a cabo el trabajo inicial es de 4h, y el de mantenimiento semanal de 1h, que al año resultan un total de 52h. Cobrando la mano de obra a 20€/h, la actuación tendrá un coste anual de 1.120 €.

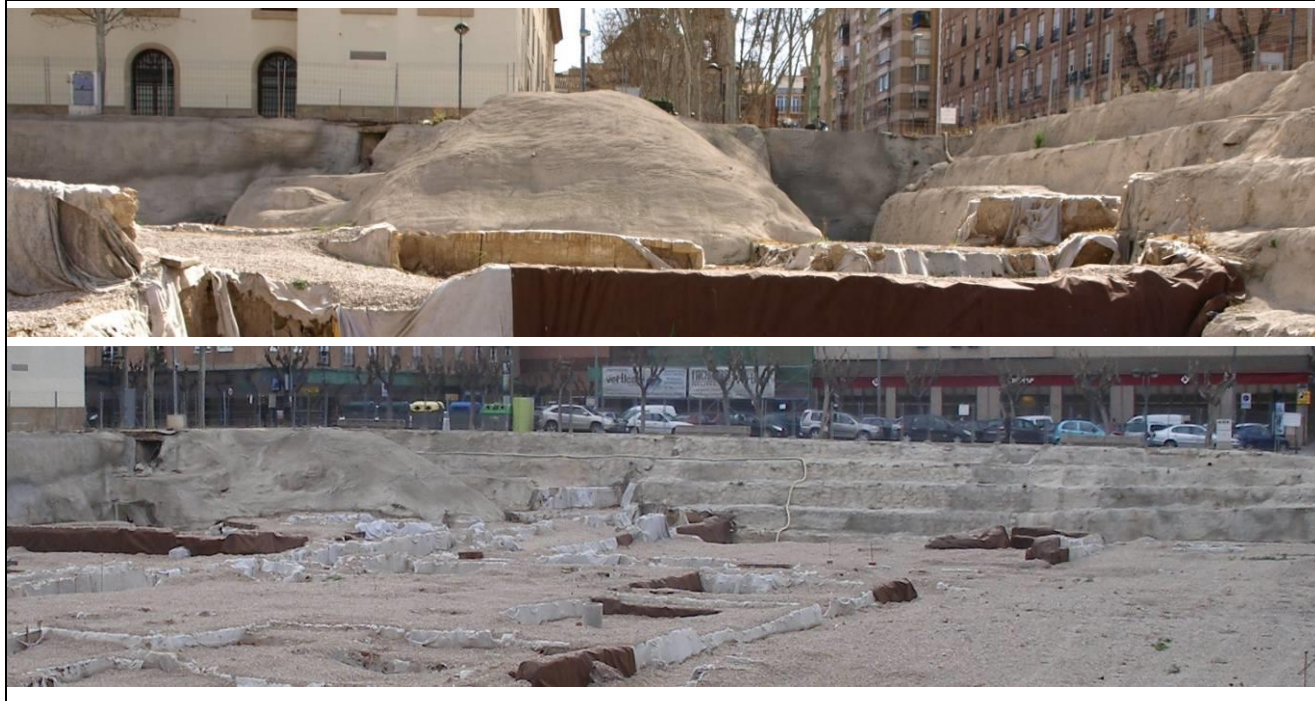
SISTEMA DE AIRE ACONDICIONADO DEL PALACIO DE SAN ESTEBAN

La instalación del sistema de refrigeración del Palacio de San Esteban cuenta con un pozo de recogida de aguas subterráneas que se localiza sobre los restos arqueológicos, en la esquina noroeste del Palacio, exterior al mismo. Se encuentra recubierta por el mismo hormigón gunitado que el muro de contención perimetral por lo que, si se desconoce el edificio, no se distingue a simple vista de qué se trata, pero se aprecia un montículo de hormigón continuación del muro perimetral de la ZASE.

Se localiza, dentro de la zona arqueológica, en el extremo oeste.

Se trata de un elemento fijo y de gran tamaño que produce una distorsión visual considerable.

Renovación del sistema de refrigeración del Palacio de San Esteban y eliminación del pozo y la maquinaria que lo acompaña de la zona arqueológica. De manera temporal, se propone el diseño de sistemas decorativos que disimule, en la medida de lo posible, el perfil del pozo, como pueden ser

jardines verticales, pintado de superficies mediante grafitis, etc., que coincidan siempre con los empleados en el muro perimetral de la ZASE.

La valoración de la renovación del sistema de refrigeración del Palacio de San Esteban y eliminación del pozo y la maquinaria que lo acompaña no puede realizarse sin tener un mejor conocimiento del sistema existente y del sistema deseado. De cualquier forma, la cuantía de la renovación será alta.

En lo referente a las medidas temporales de integración, se valoran las dos posibles soluciones planteadas para el muro perimetral de la ZASE, considerando que la superficie del montículo de hormigón es de aproximadamente 160 m²:
